Asbestinventarisatetest

Vernagelingstraat 6, 8850 Ardoorie

Attestnummer : 20230626-000052.000

Uitgegeven op : 26.06.2023

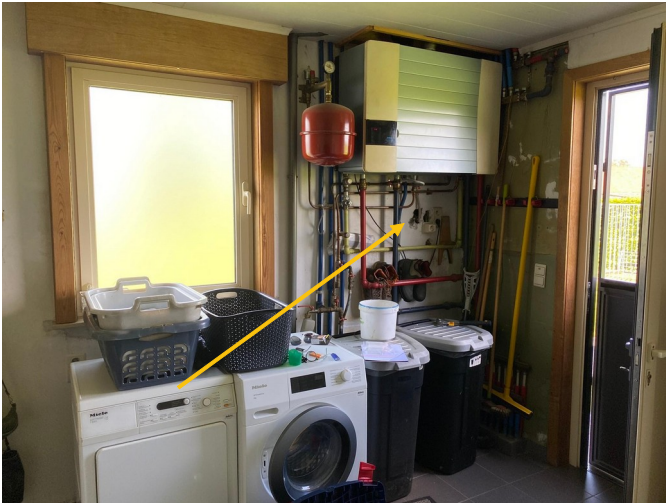
Geen asbest

Conclusie

#	Type	Referentie	Resultaat
2.1	Mengmonster	M1	Geen asbest

Beschrijving	pleisterwerk
Omgeving	Binnen
Primaire drager	Wand buitenschil
Bindmiddel van materiaal	Gips - kalk

Gebondenheid op basis van bindmiddel	Niet-hechtgebonden
Hoeveelheid (oppervlakte - dikte - aantal)	• 295,00 m ² - 1,00 cm - 1 stuk
Totaal volume	2,95 m ³
Identificatiemethode	Vaststelling met monstername
Destructieve handeling voor identificatie	Nee

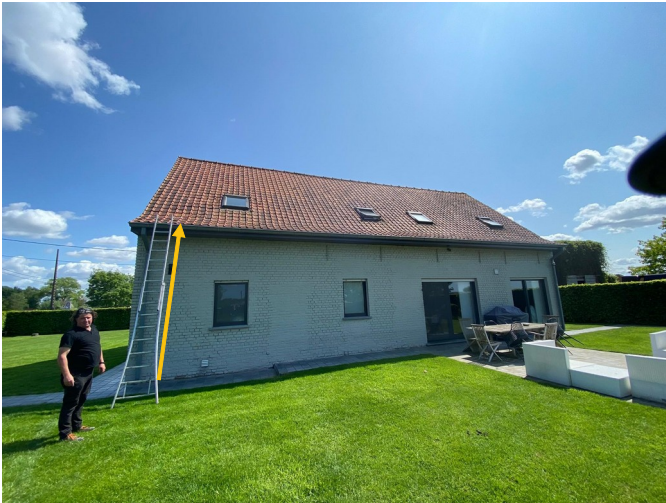
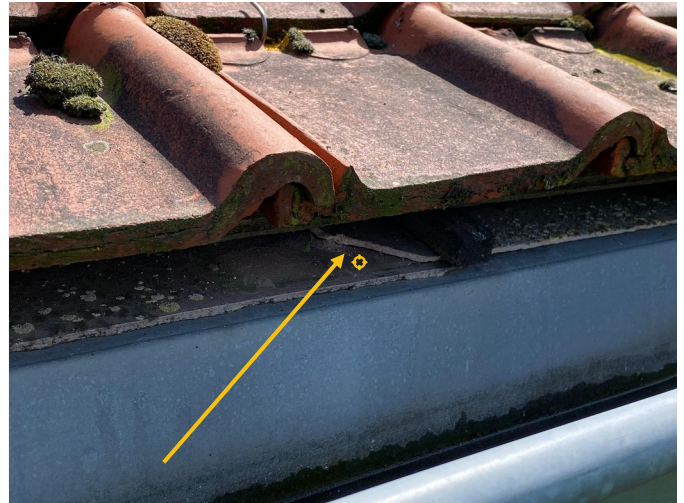
Fiche 3: onderdak

Geen asbest

Conclusie

#	Type	Referentie	Resultaat
3.1	Puntmonster	M2	Geen asbest

Beschrijving	onderdak
Omgeving	Buiten
Primaire drager	Schuin dak
Bindmiddel van materiaal	Cement

Gebondenheid op basis van bindmiddel	Hecht
Hoeveelheid (oppervlakte - dikte - aantal)	• 203,00 m ² - 0,30 cm - 1 stuk
Totaal volume	0,609 m ³
Identificatiemethode	Vaststelling met monstername
Destructieve handeling voor identificatie	Nee
