## ELEKTRISCHE INSTALLATIES OP LAAGSPANNING EN OP ZEER LAGE SPANNING (Boek 1 - KB 08/09/2019)

Plaats controle: Trappistenweg 35a, 8978 WATOU  
EAN-code installatie: 541 448 860 014 345 894  
Tarief teller(s): Slimme (digitale) meter  
Nummer teller(s): 1SAG3105087390 DNB: Fluvius  
Index teller(s): 11466 / 13127 Type lokaal: Woning  
Type installatie: Wooneenheid

Type controle: Controlebezoek bestaand gedeelte (6.5) + gelijkvormigheidscontrole vóór de ingebruikname (6.4)  
Datum uitvoering: ☐ Vóór 01/10/1981 ☐ Na 01/10/1981 en vóór 01/06/2020 ☒ Na 01/06/2020  
Nota's: Zie rubriek "VASTSTELLINGEN - Opmerkingen"  
Afwijkingen (Deel 8): Niet toegepast  
Herkeuring op verslag: /

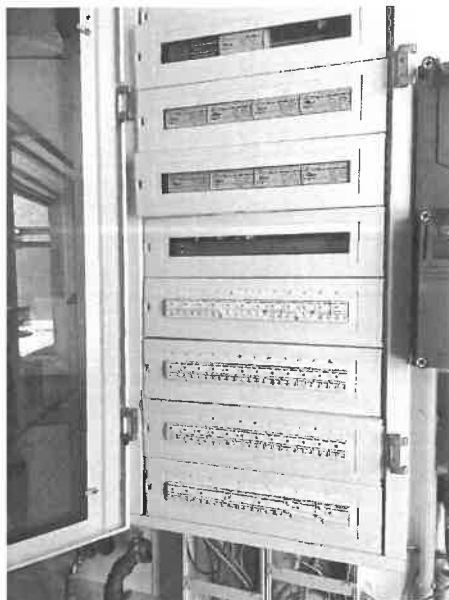
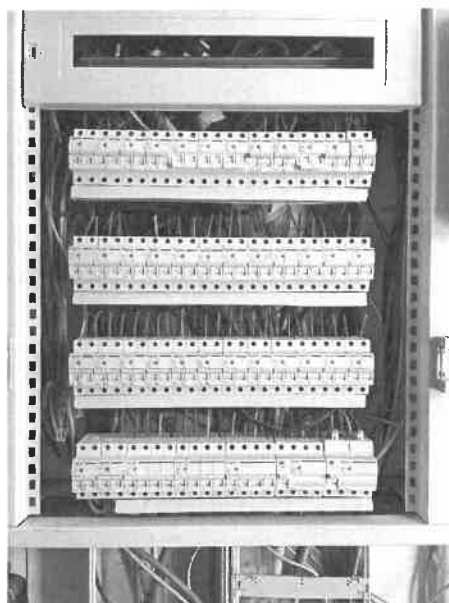
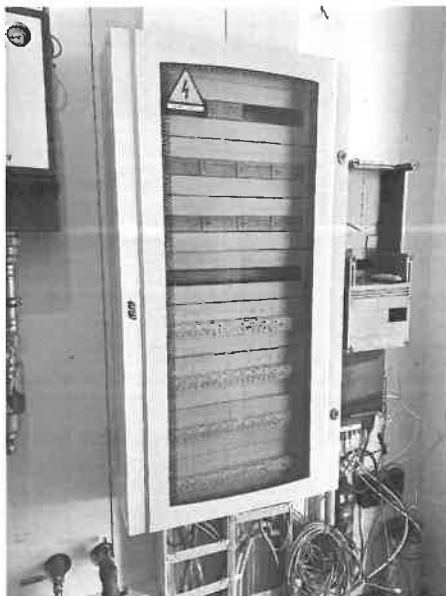
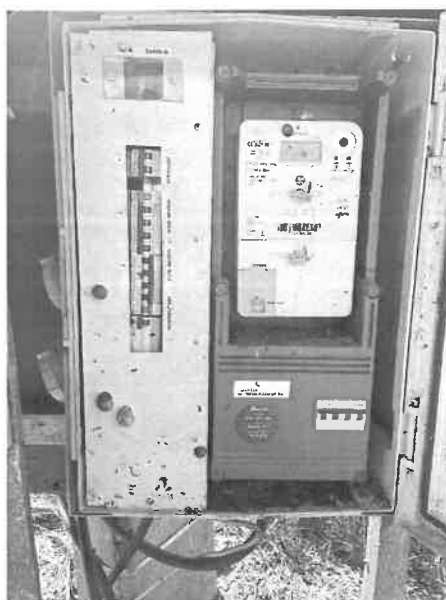
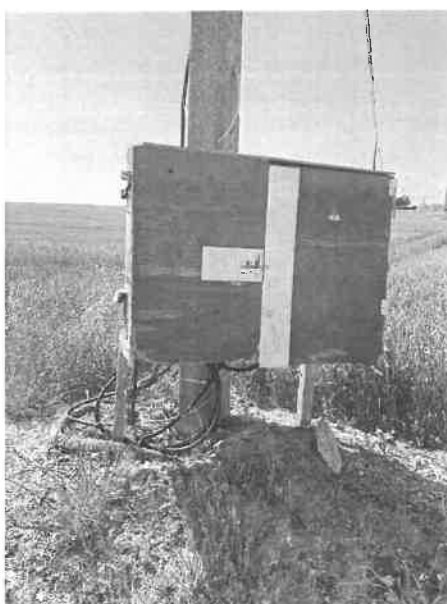
- Extra opmerkingen:  
de installatie is op dit moment nog aangesloten op de werfkast die buiten opgesteld staat. De teller bevindt zich in deze werfkast (zie foto's in bijlage).
