Rapport de contrôle d'installations électriques à basse et à très basse tension

RÉF. 54/2023/61949/01:1

DATE DU CONTRÔLE 13/04/2023 AGENT VISITEUR Patrick Braham
 ADRESSE DU CONTRÔLE Rue Michel Hallet 7 - 4680 Oupeye TYPE DE CONTRÔLE Visite de contrôle vente ancienne installation (8.4.2)

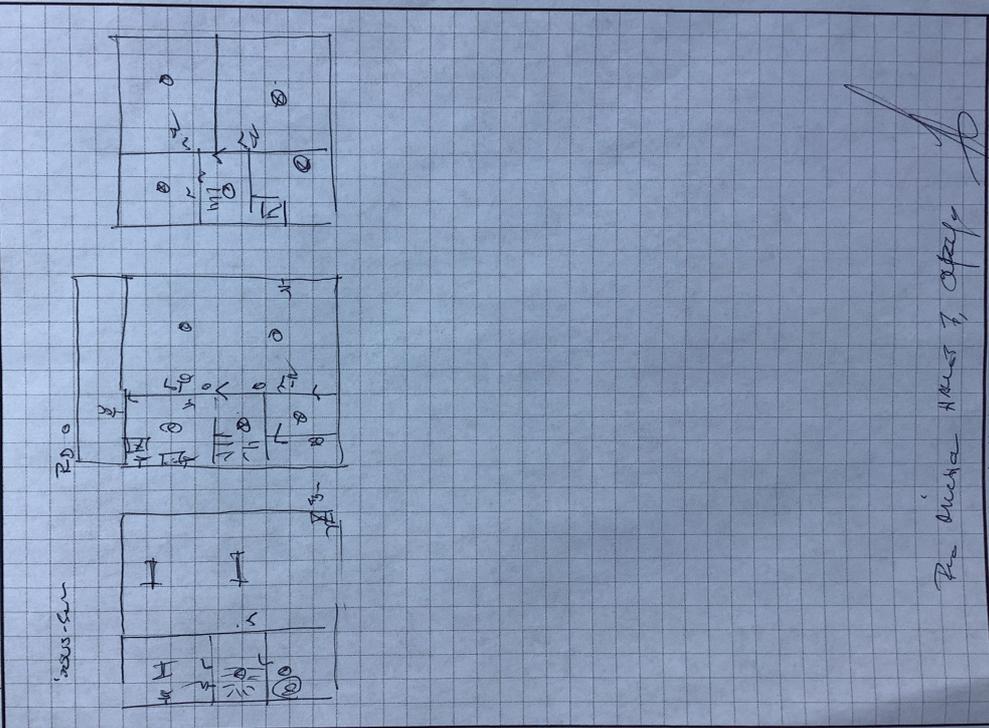
Croquis de position élémentaire et descriptif sommaire des tableaux
Schets elektrische installatie en beschrijvende opsomming elektriciteitsborden
Sur base de ce qui est visible et accessible lors du contrôle - Gebaseerd op wat zichtbaar en toegankelijk is tijdens de keuring
