# Asbestinventarisatetest

Guldenbodestraat 1, 2800 Mechelen

Attestnummer : 20231218-000299.000

Uitgegeven op : 18.12.2023

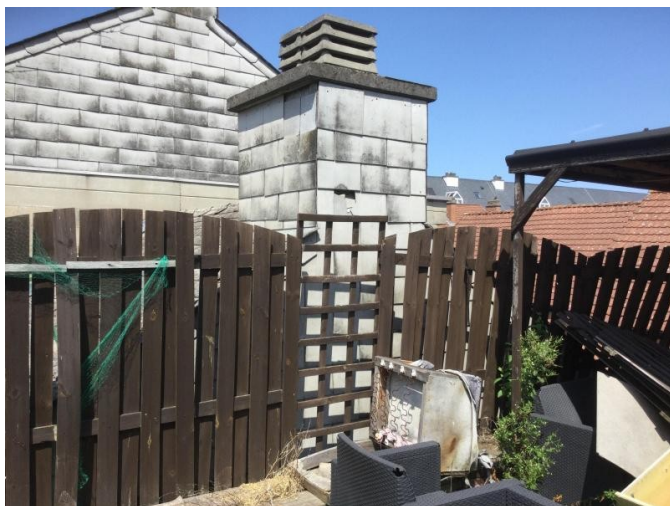
Vrije foto

Leien gevelbekleding buren

Identificatiemethode	Redelijk vermoeden
Primaire drager	Wand vrijstaand (scheidingsmuur, ...)
(Asbest)materiaal	Dak- en gevelbekleding - Lei, shingle
Bindmiddel	Cement
Gebondenheid bindmiddel	Hecht

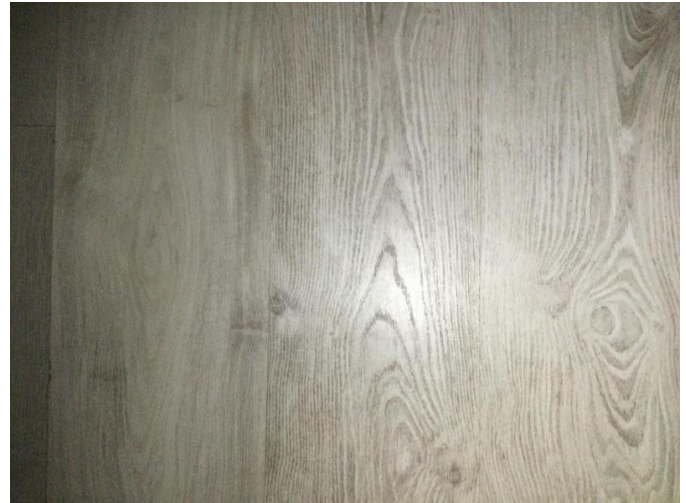
Geen asbest

Beschrijving	Houten vloer
Omgeving	Binnen
Primaire drager	Vloer
Identificatiemethode	Vaststelling zonder monsternamen
Destructieve handeling voor identificatie	Nee
Opmerking	Houten laminaatvloer is niet asbestverdacht

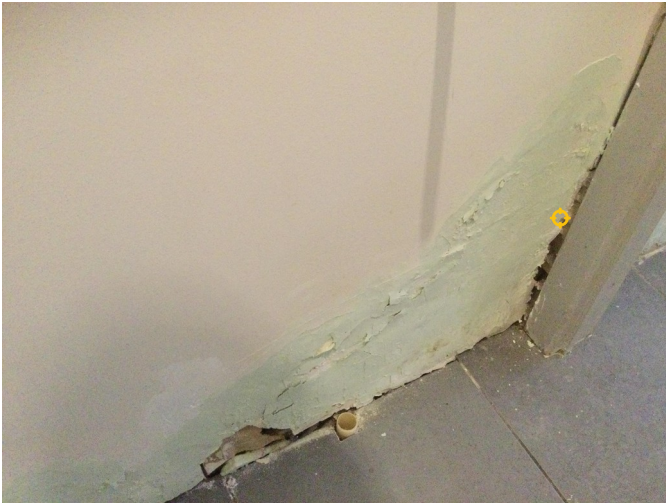
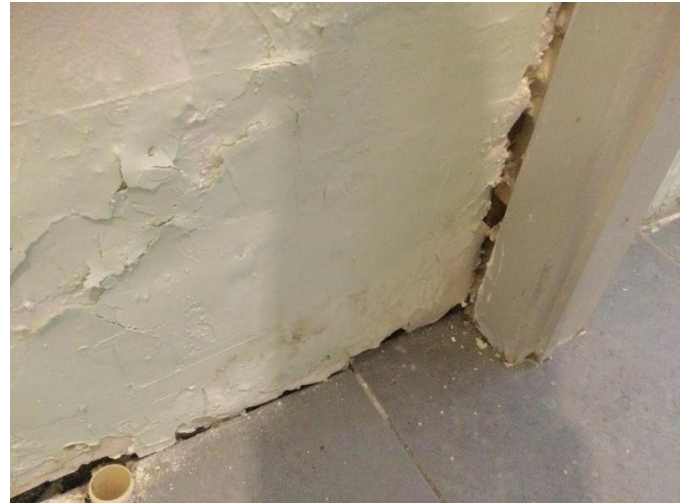
## Fiche 4: Pleisterwerk

Geen asbest

#	Type	Referentie	Resultaat
4.1	Mengmonster	ID1	Geen asbest

Beschrijving	Pleisterwerk
Omgeving	Binnen
Primaire drager	Binnenwand
Bindmiddel van materiaal	Gips - kalk

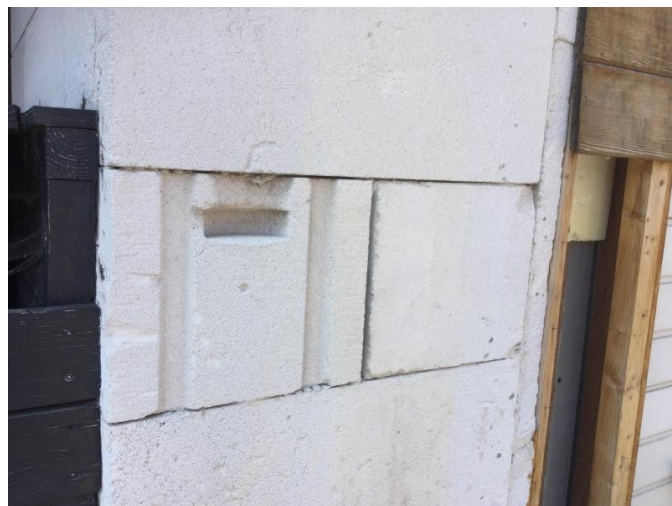
Geen asbest

Beschrijving	Cellenbetonblokken
Omgeving	Buiten
Primaire drager	Wand buitenschil
Identificatiemethode	Vaststelling zonder monsternamen
Destructieve handeling voor identificatie	Nee
Opmerking	Voorgevel uit cellenbetonblokken zijn niet asbestverdacht

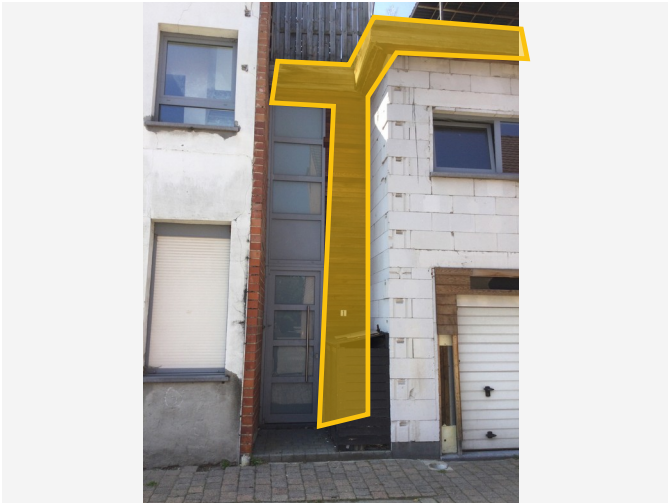
Geen asbest

Beschrijving	Houten planken
Omgeving	Buiten
Primaire drager	Wand buitenschil
Identificatiemethode	Vaststelling zonder monstername
Destructieve handeling voor identificatie	Nee
Opmerking	Gevelbekleding uit hout is niet asbestverdacht

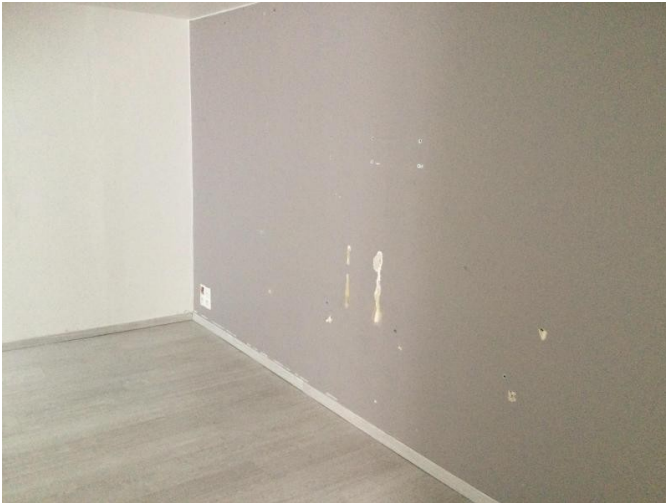
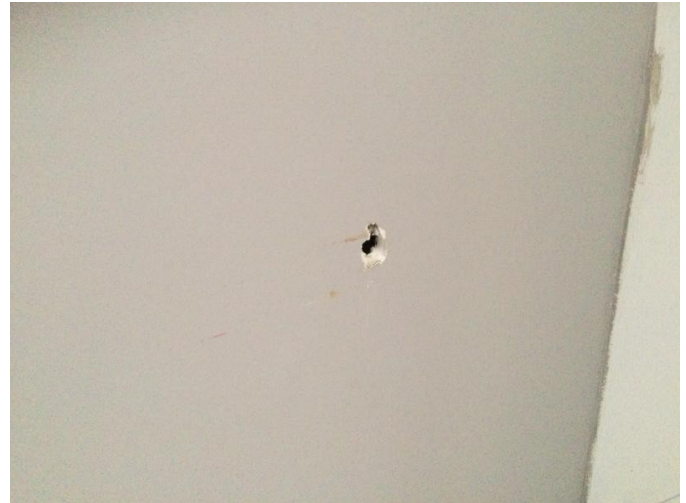
## Fiche 7: Gipsplaten

Geen asbest

Beschrijving	Gipsplaten
Omgeving	Binnen
Primaire drager	Binnenwand
Identificatiemethode	Vaststelling zonder monsternamen
Destructieve handeling voor identificatie	Nee
Opmerking	Wanden in het nieuw gedeelte van de woning uit gipsplaten
