Asbestinventarisatetest

Gemeentestraat 126, 3210 Lubbeek

Attestnummer : 20231126-000054.000

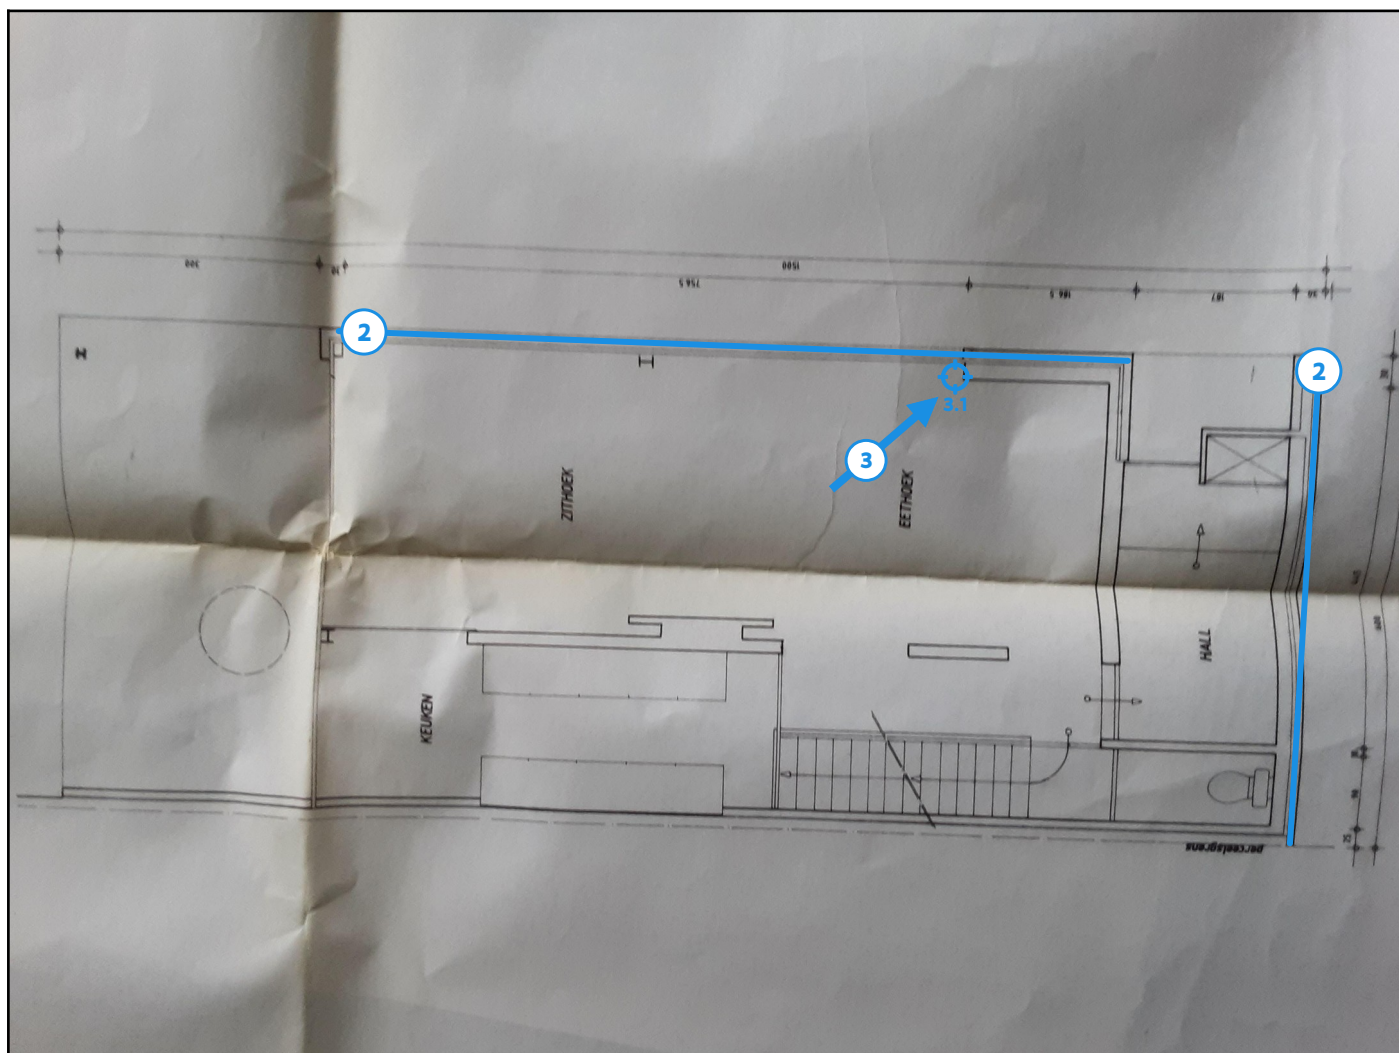
Plan 1.1: glvl

Beschrijving	Type	Actie
2. Crepi	Geen asbest	-
3. Pleisterwerk muur	Geen asbest	-
3.1 Code: MM1	Mengmonster	-

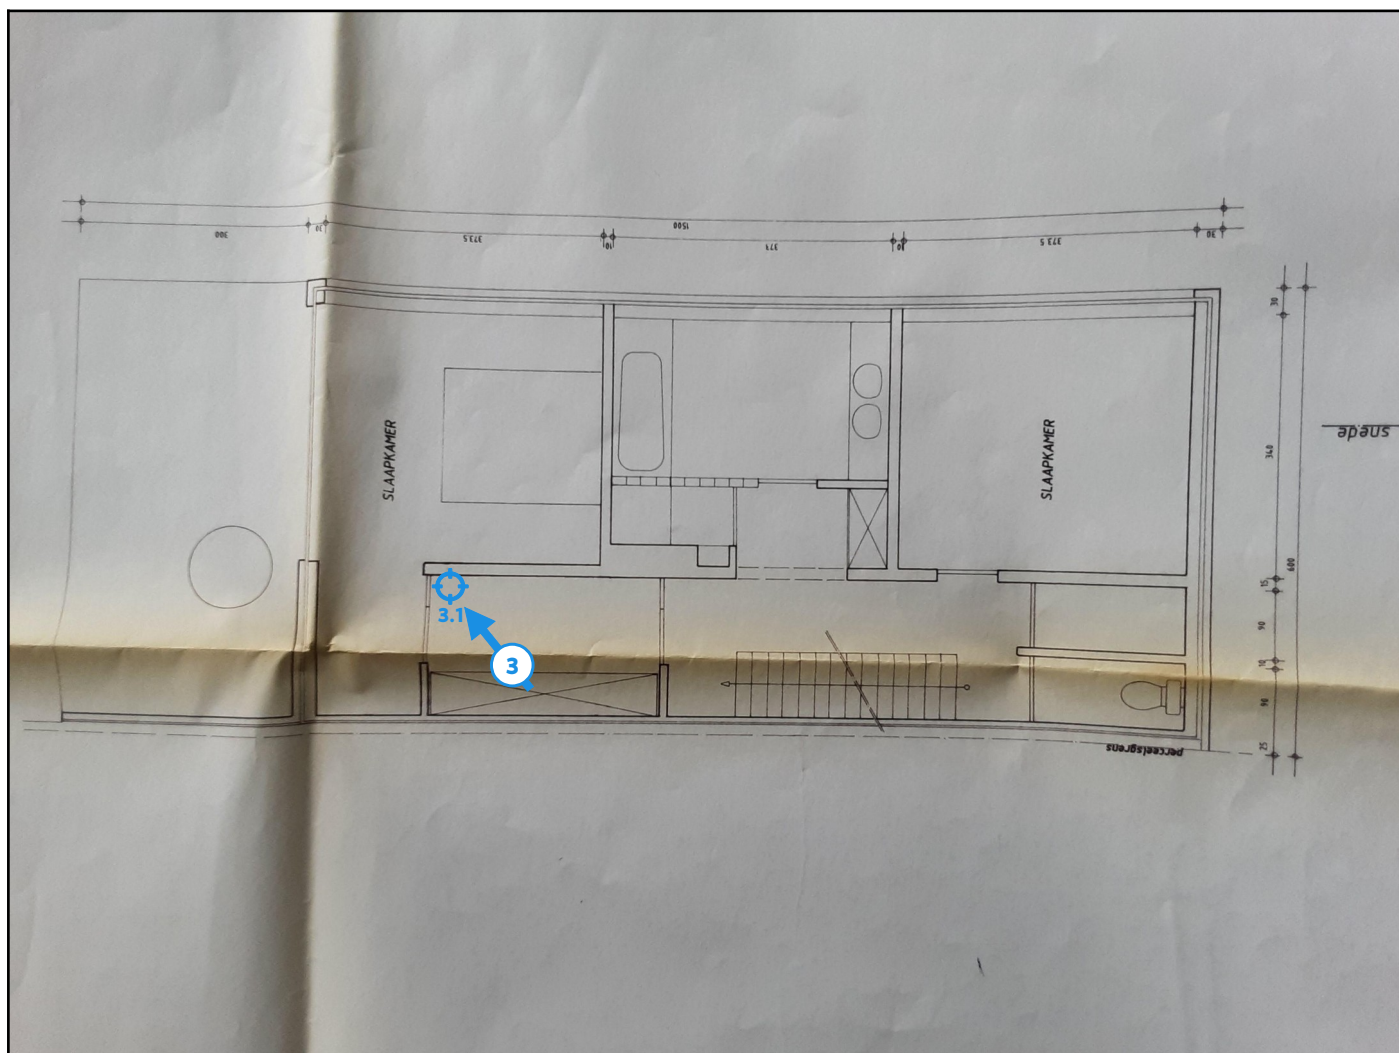
Plan 1.2: Eerste

Beschrijving	Type	Actie
3. Pleisterwerk muur	Geen asbest	-
3.1 Code: MM1	Mengmonster	-

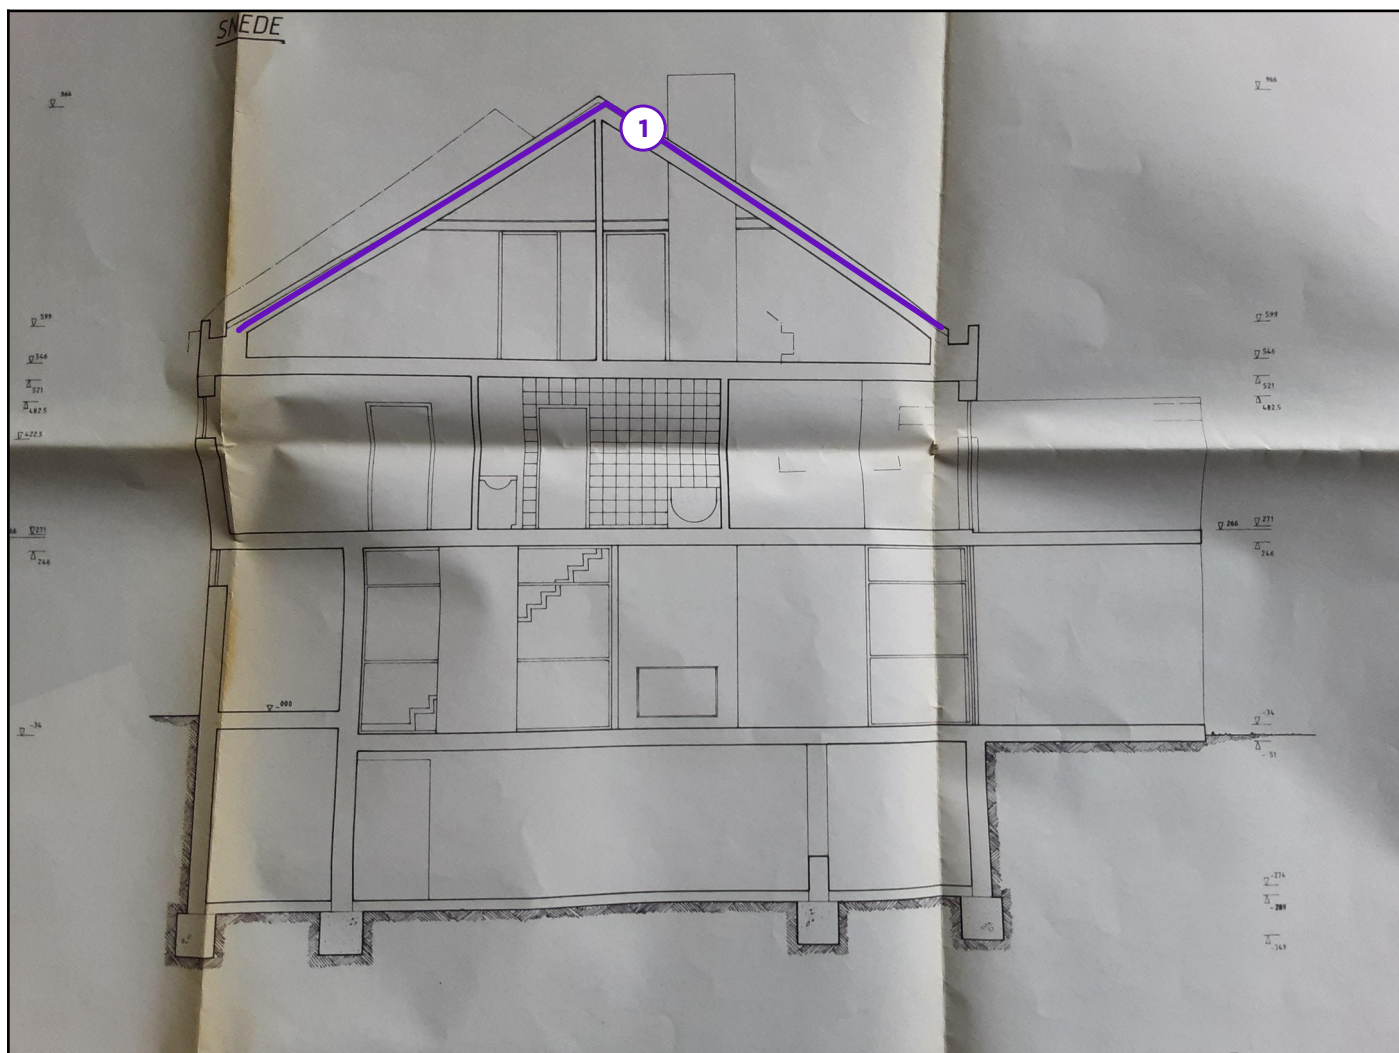
Plan 1.4: Gebouwschil

Beschrijving	Type	Actie
1. Natuurleien	Advies	-

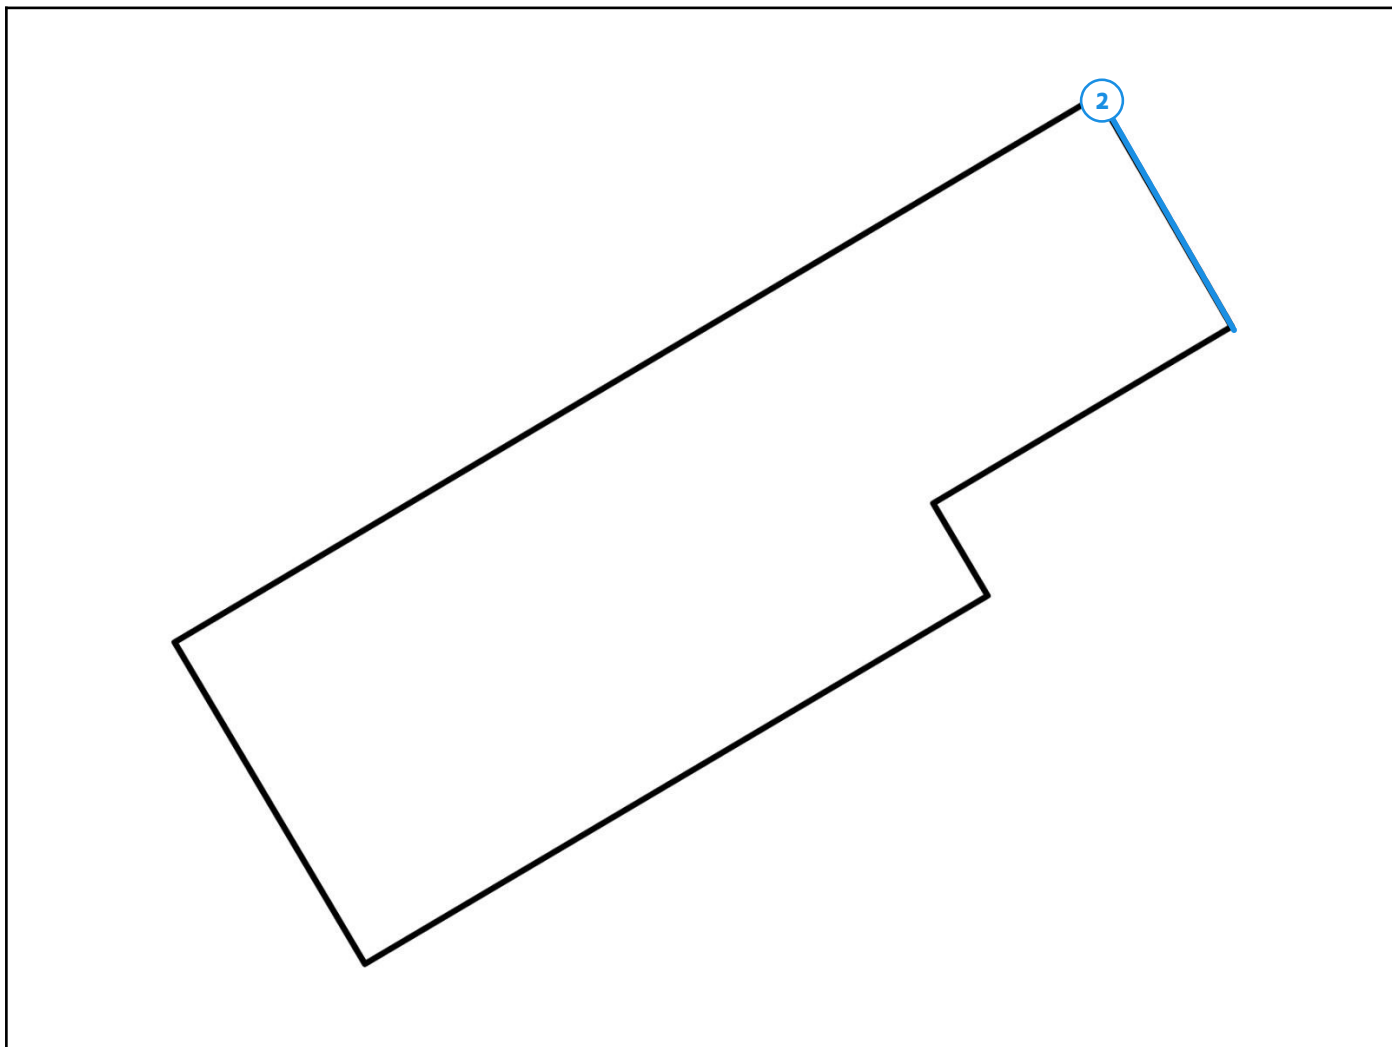
Plan 2.1: Bijgebouw plan

Beschrijving	Type	Actie
2. Crepi	Geen asbest	-

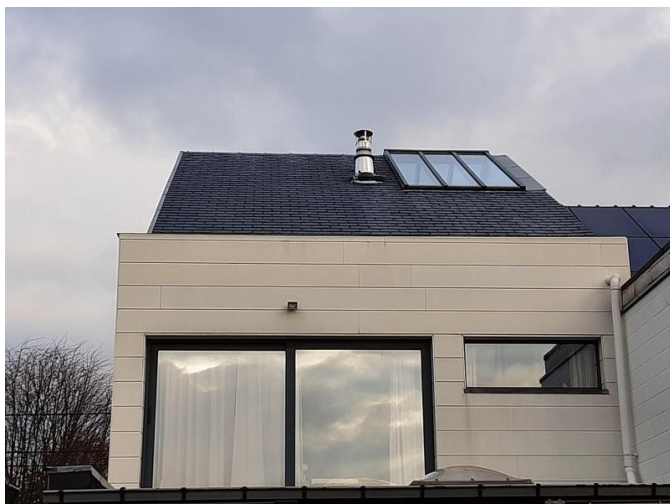
Vrije foto

Advies

Het dak werd afgewerkt met natuurleien

Identificatiemethode	Vaststelling & expertise (niet-asbestverdacht)
Primaire drager	Schuin dak

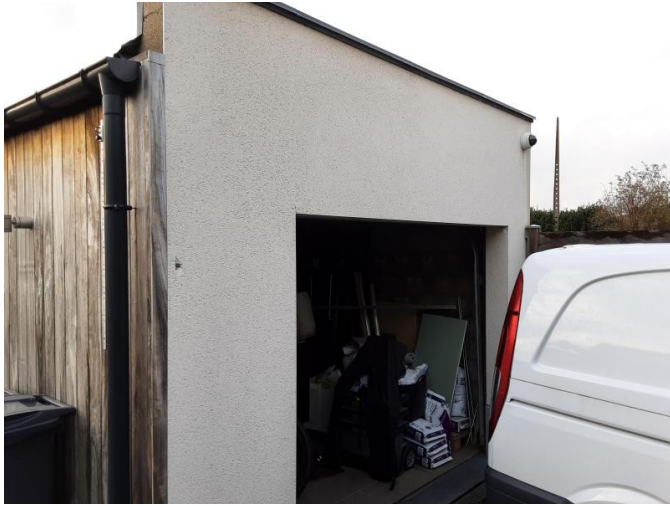
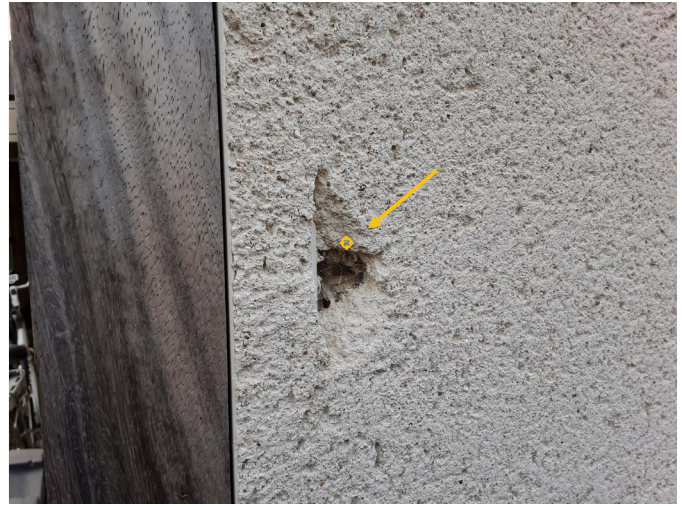
Fiche 2: Crepi

Conclusie

Geen asbest

#	Type	Referentie	Resultaat
2.1	Mengmonster	MM2	Geen asbest

Beschrijving	Crepi
Omgeving	Buiten

Primaire drager	Wand buitenschil
Bindmiddel van materiaal	Gips - kalk
Gebondenheid op basis van bindmiddel	Niet-hechtgebonden
Hoeveelheid (oppervlakte - dikte - aantal)	• 1,00 m ² - 1,00 cm - 1 stuk
Totaal volume	0,01 m ³
Identificatiemethode	Vaststelling met monstername
Destructieve handeling voor identificatie	Nee

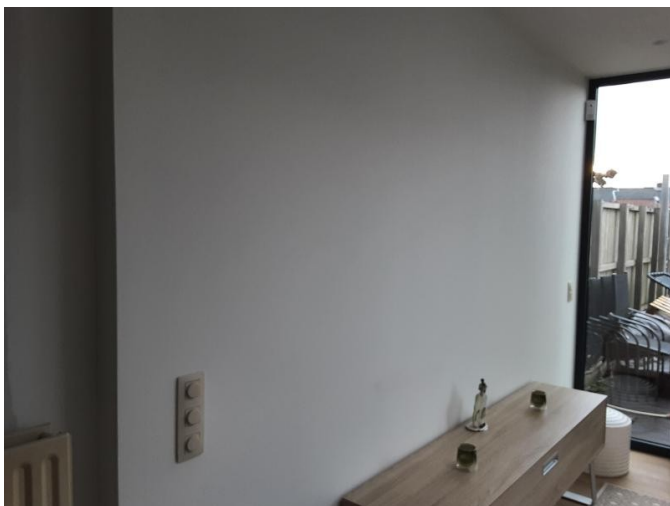
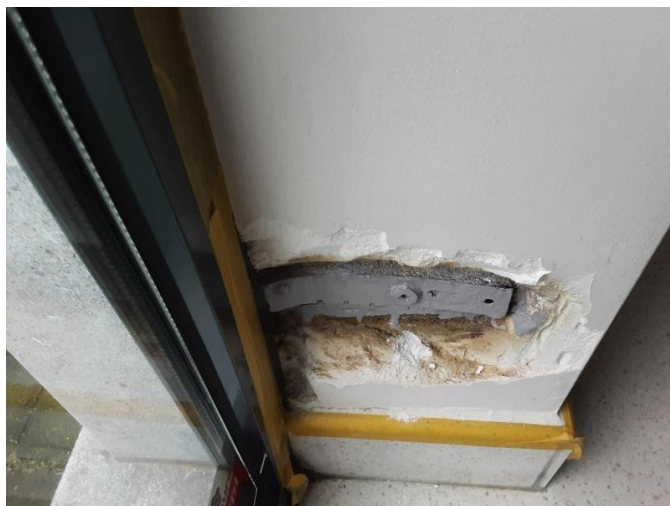
Fiche 3: Pleisterwerk muur

Conclusie

Geen asbest

#	Type	Referentie	Resultaat
3.1	Mengmonster	MM1	Geen asbest

Beschrijving	Pleisterwerk muur
Omgeving	Binnen
Primaire drager	Binnenwand

Bindmiddel van materiaal	Gips - kalk
Gebondenheid op basis van bindmiddel	Niet-hechtgebonden
Hoeveelheid (oppervlakte - dikte - aantal)	• 1,00 m ² - 1,00 cm - 1 stuk
Totaal volume	0,01 m ³
Identificatiemethode	Vaststelling met monstername
Destructieve handeling voor identificatie	Nee
