# Plan 1.9: Woning plan

## Zone 2: Tuinhuis

## Asbestmaterialen

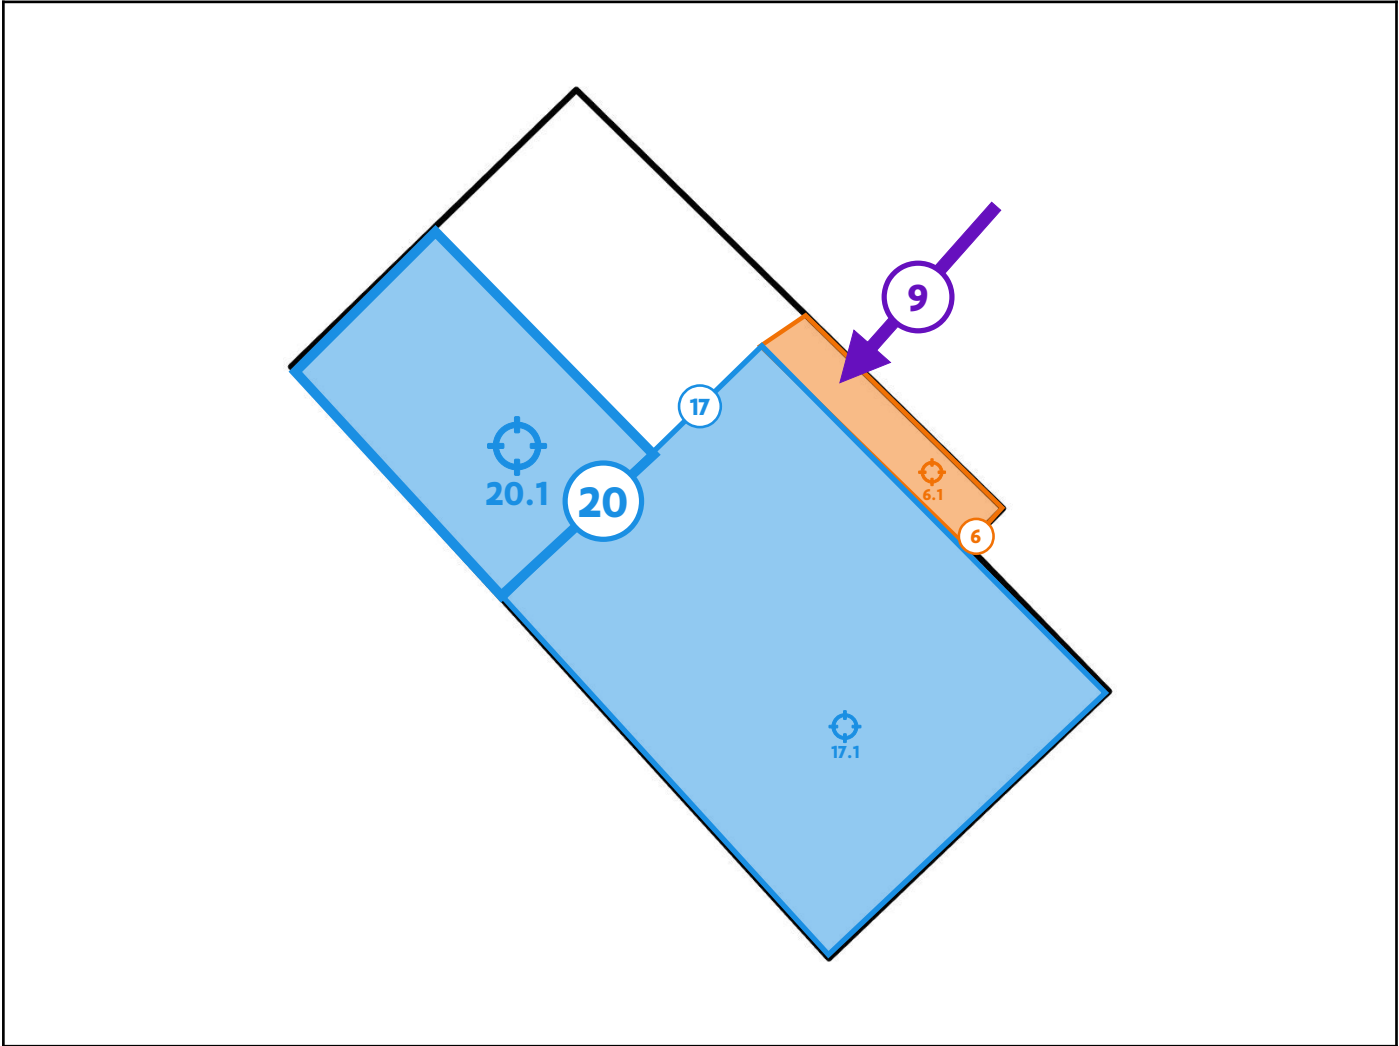
| Beschrijving | Type | Actie |
|---|---|---|
| 6. Dakbedekking - Dakleien | Asbestmateriaal | Verwijderen |
| 9. Binnenzijde en bovenzijde van de schouw | Beperking | - |
| 17. Onderdak papier/kartonachtig | Geen asbest | - |
| 20. Dakbedekking - Roofing | Geen asbest | - |

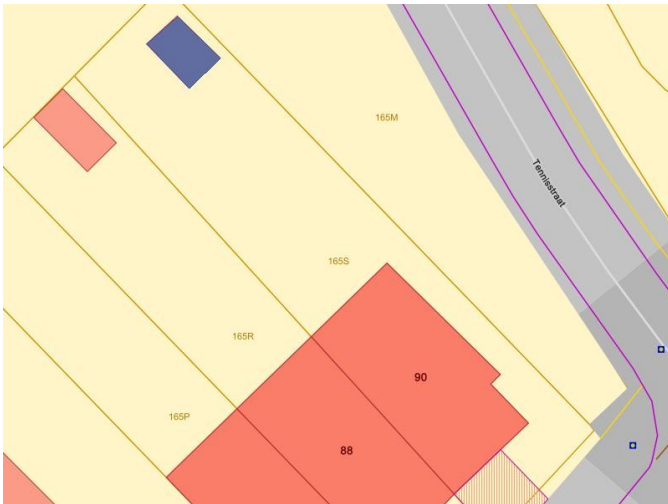
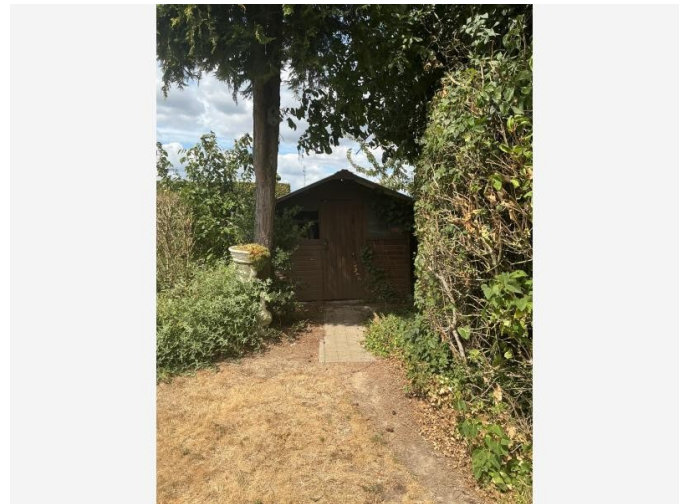
Tijdens de inspectie vastgesteld:

- 0 Asbestmaterialen
- 0 Beperkingen
- 0 Uitsluitingen
- 0 Roerende goederen
- 0 Puin, steenslag, (water)bodem
- 0 Adviezen
- 0 Geen asbest

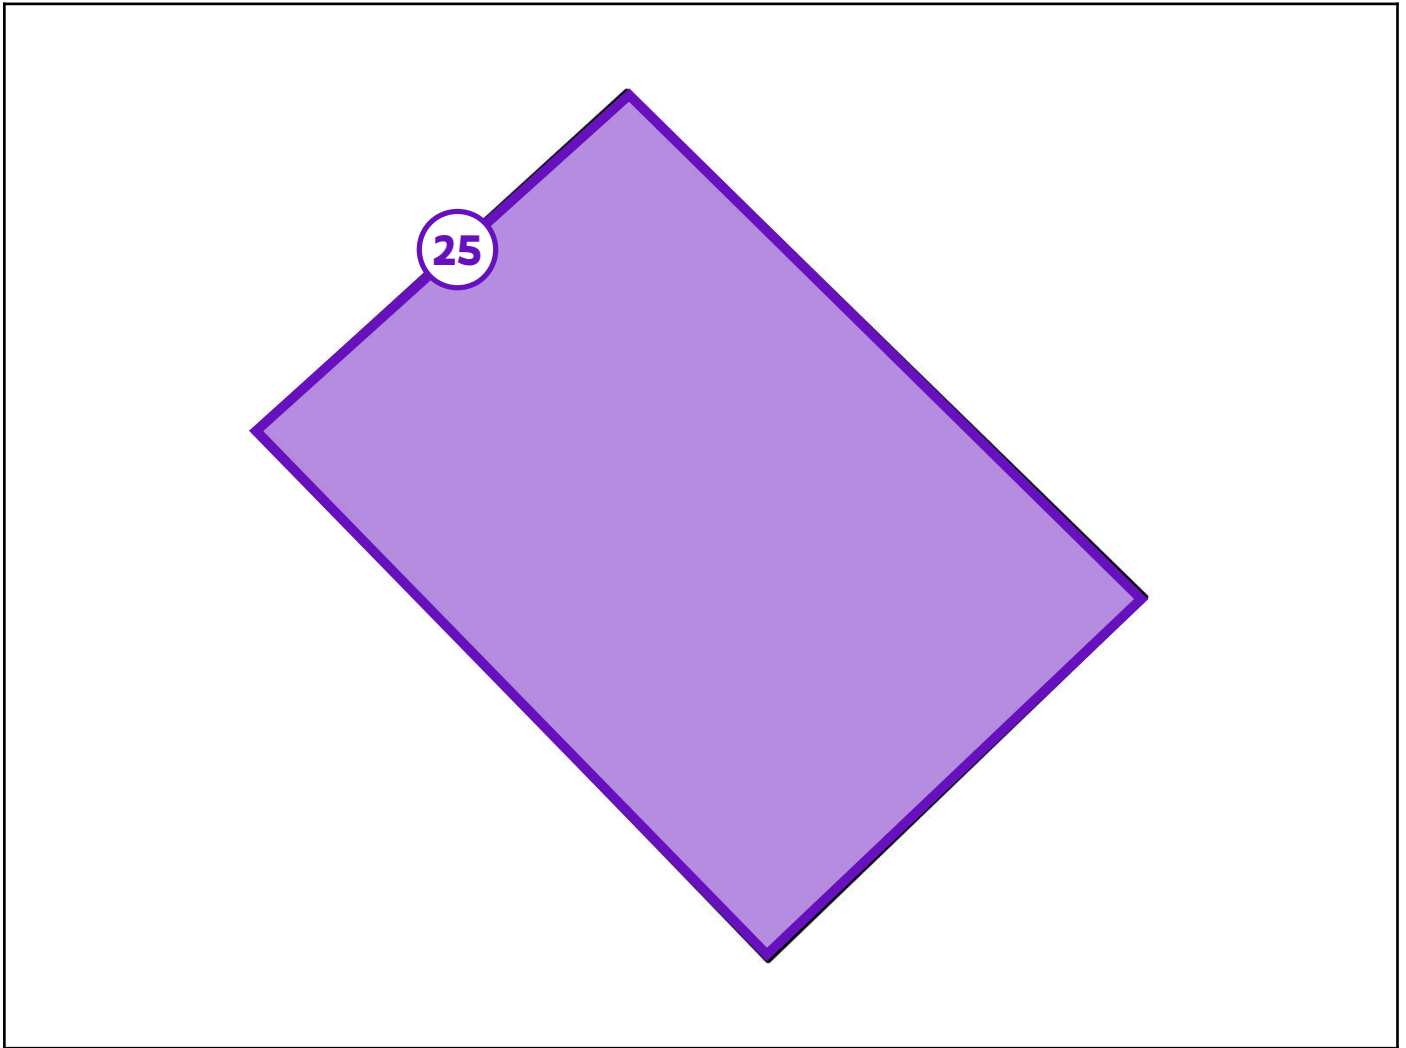
## Plan 2.1: Tuinhuis plan

| Beschrijving | Type | Actie |
|---|---|---|
| 25. Dakbedekking - niet verdacht dak tuinhuis | Overige ruimte of materiaal | - |

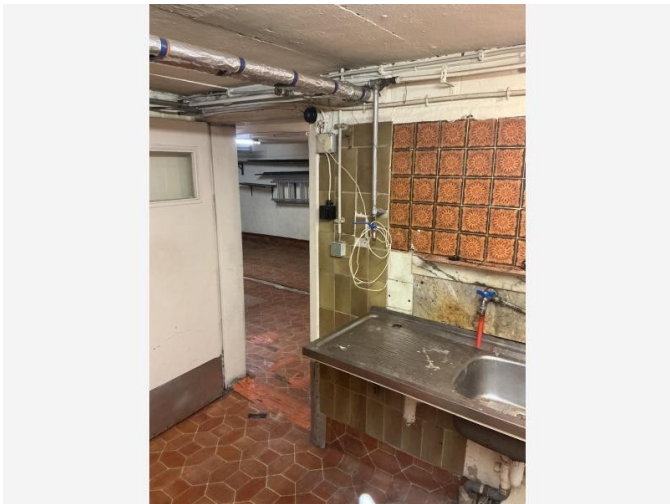
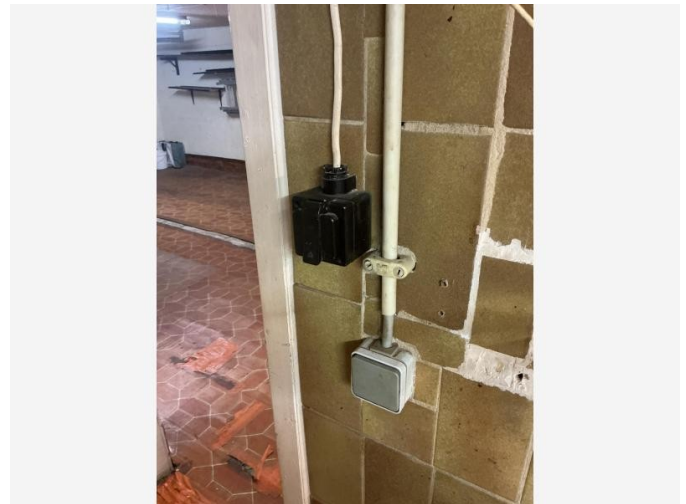
| Eindbeoordeling materiaalrisico | Verhoogd materiaalrisico en/of verhoogde kans op vezelvrijgave |

| Asbestsoort (vezeltype) | Crocidoliet aanwezig |
| Toestand van het materiaal | Licht beschadigd, licht verweerd. Intacte calciumsilicaatplaat of materiaal met categorie 3-gebondenheid |

| Beschrijving | Bakeliet schakelmateriaal |
| Asbestmateriaal | Plaat, paneel, tablet - Type Bakeliet |
| Hoeveelheid (oppervlakte - dikte - aantal) | • 0,01 m <sup>2</sup> - 0,50 cm - 19 stuks |

Verwijderen

- Zorg voor een veilig beheer. Vermijd het beschadigen van het asbestmateriaal. Controleer de toestand jaarlijks op wijzigingen.
- Voer bijkomende staalname(s) uit.

- Eenvoudige handelingen: mag via doe-het-zelf of door werknemer(s) met opleidingsattest eenvoudige handelingen  
Bij het uitvoeren van eenvoudige handelingen, zoals toegestaan via doe-het-zelfmethoden of door werknemers met een opleidingsattest, is het gebruik van de juiste persoonlijke beschermingsmiddelen (PBM's) verplicht om blootstelling aan asbestvezels te voorkomen. Wij adviseren echter om asbest te laten verwijderen door een werknemer met opleidingscertificaat. Maar het is ook toegestaan via de doe-het-zelfmethode, mits de juiste voorzorgsmaatregelen en PBM's in acht worden genomen. De te gebruiken PBM's zijn:
  - FFP3-mondmasker of halfgelaatsmasker met P3 filter
  - wegwerpoverall (Tyvek CATIII, type 5 en 6)

- afwasbaar schoeisel
  - handschoenen wegwerp of afwasbaar
  - Een veiligheidsbril is vereist om te voorkomen dat vezels in de ogen terechtkomen.
  - De toepassingen dienen in zijn geheel, zonder te breken en zonder stofvorming, verdere vergruizing verwijderd te worden. Gebruik hiervoor fixeermiddel om het asbestmateriaal eerst te fixeren.

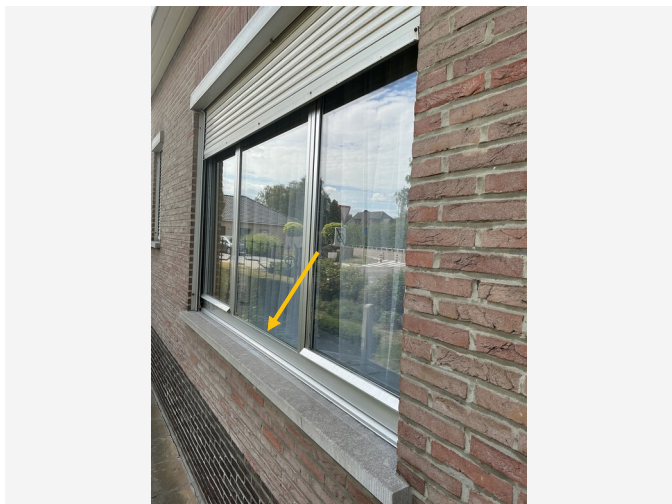
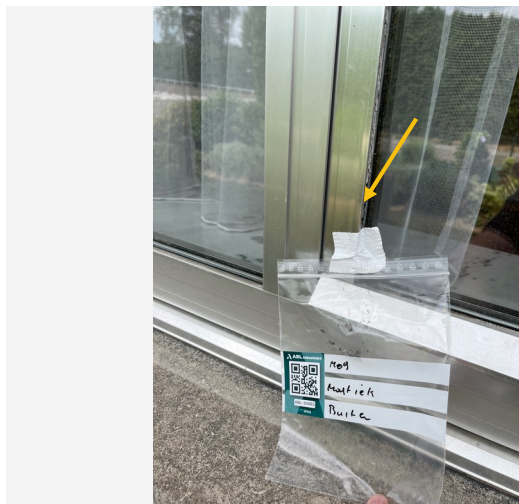
| Eindbeoordeling materiaalrisico | Verhoogd materiaalrisico en/of verhoogde kans op vezelvrijgave |

| Asbestsoort (vezeltype) | Alleen chrysotiel aanwezig |
| Toestand van het materiaal | Matig beschadigd, matig verweerd |

| # | Type | Referentie | Resultaat |
|---|---|---|---|
| 2.1 | Puntmonster | M09 | Chrysotiel |

| Beschrijving | Mastiek/kit tussen glas en profiel - buiten |
| Hoeveelheid (gewicht - aantal) | <ul style="list-style-type: none"><li>• 3,00 kg - 1 stuk</li></ul> |

Verwijderen

- Zorg voor een veilig beheer. Vermijd het beschadigen van het asbestmateriaal. Controleer de toestand jaarlijks op wijzigingen.

- Eenvoudige handelingen: mag via doe-het-zelf of door werknemer(s) met opleidingsattest eenvoudige handelingen  
Bij het uitvoeren van eenvoudige handelingen, zoals toegestaan via doe-het-zelfmethoden of door werknemers met een opleidingsattest, is het gebruik van de juiste persoonlijke beschermingsmiddelen (PBM's) verplicht om blootstelling aan asbestvezels te voorkomen. Wij adviseren echter om asbest te laten verwijderen door een werknemer met opleidingscertificaat. Maar het is ook toegestaan via de doe-het-zelfmethode, mits de juiste voorzorgsmaatregelen en PBM's in acht worden genomen. De te gebruiken PBM's zijn:
  - FFP3-mondmasker of halfgelaatsmasker met P3 filter
  - wegwerpoverall (Tyvek CATIII, type 5en 6)
  - afwasbaar schoeisel

- De toepassingen dienen in zijn geheel, zonder te breken en zonder stofvorming, verdere vergruizing verwijderd te worden. Gebruik hiervoor een vernevelaar of fixeermiddel om het asbestmateriaal eerst te fixeren.

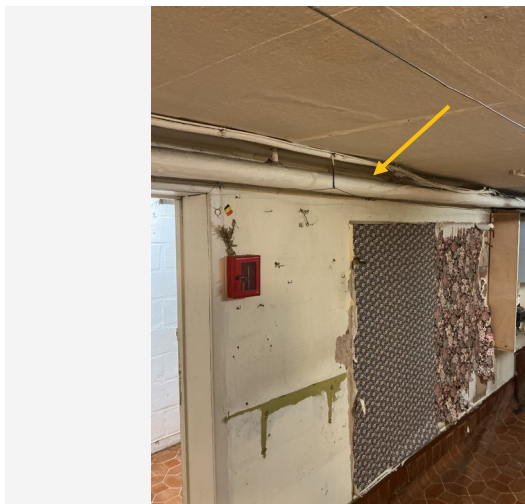
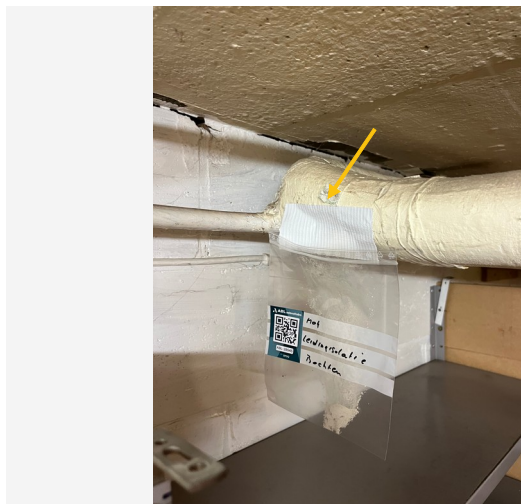
| Eindbeoordeling materiaalrisico | Verhoogd materiaalrisico en/of verhoogde kans op vezelvrijgave |

| Asbestsoort (vezeltype) | Amfibool aanwezig, uitgezonderd crocidoliet |
| Asbestconcentratie | Hoog ( $\geq 50\%$ ) |
| Toestand van het materiaal | Licht beschadigd, licht verweerd. Intacte calciumsilicaatplaat of materiaal met categorie 3-gebondenheid |

| # | Type | Referentie | Resultaat |
|---|---|---|---|
| 3.1 | Mengmonster | M03 | Amosiet |

| Beschrijving | Leidingisolatie - Gips |
| Hoeveelheid (lengte - omtrek - dikte - aantal) | <ul style="list-style-type: none"><li>• 19,00 m - 30,00 cm - 1,00 cm - 1 stuk</li></ul> |

Verwijderen

- Zorg voor een veilig beheer. Vermijd het beschadigen van het asbestmateriaal. Controleer de toestand jaarlijks op wijzigingen.

- Hermetische zone (erkend asbestverwijderaar)  
Bij deze verwijdering van asbestmaterialen bestaat er een grote kans op vrijkomen van asbestvezels. Daarom mag dit enkel verwijderd worden door een erkend asbestverwijderaar in een hermetische zone. Bij het verwijderen moet steeds rekening worden gehouden met alle milieu- en veiligheidsvoorschriften. Codex boek VI, titel 3 of de website van OVAM

De aannemer of erkend asbestverwijderaar staat zelf in voor het correct afvoeren van het asbestafval. Dit kan absoluut niet verwijderd worden door een doe-het-zelver.

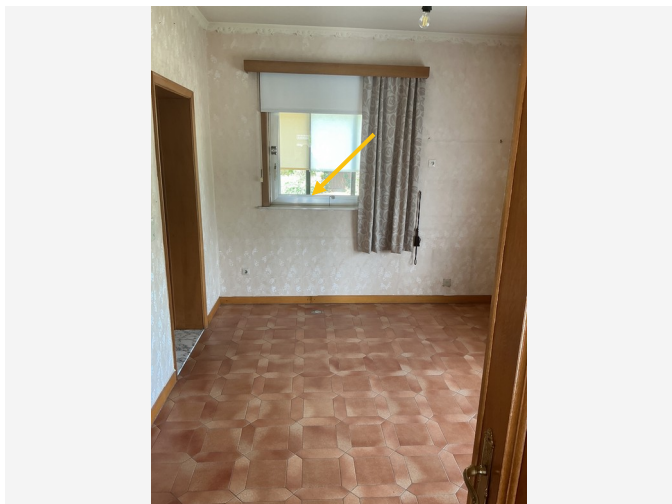
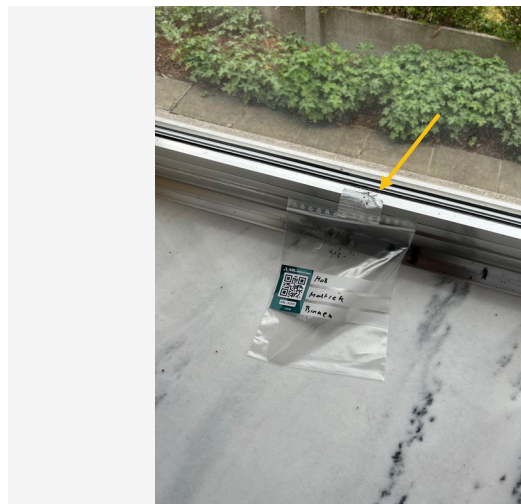
| Eindbeoordeling materiaalrisico | Verhoogd materiaalrisico en/of verhoogde kans op vezelvrijgave |

| Asbestsoort (vezeltype) | Alleen chrysotiel aanwezig |
| Toestand van het materiaal | Matig beschadigd, matig verweerd |

| # | Type | Referentie | Resultaat |
|---|---|---|---|
| 4.1 | Puntmonster | M08 | Chrysotiel |

| Beschrijving | Mastiek/kit tussen glas en profiel - Binnen |
| Hoeveelheid (gewicht - aantal) | • 2,00 kg - 1 stuk |

Verwijderen

- Zorg voor een veilig beheer. Vermijd het beschadigen van het asbestmateriaal. Controleer de toestand jaarlijks op wijzigingen.

- Eenvoudige handelingen: mag via doe-het-zelf of door werknemer(s) met opleidingsattest eenvoudige handelingen  
Bij het uitvoeren van eenvoudige handelingen, zoals toegestaan via doe-het-zelfmethoden of door werknemers met een opleidingsattest, is het gebruik van de juiste persoonlijke beschermingsmiddelen (PBM's) verplicht om blootstelling aan asbestvezels te voorkomen. Wij adviseren echter om asbest te laten verwijderen door een werknemer met opleidingscertificaat. Maar het is ook toegestaan via de doe-het-zelfmethode, mits de juiste voorzorgsmaatregelen en PBM's in acht worden genomen. De te gebruiken PBM's zijn:
  - FFP3-mondmasker of halfgelaatsmasker met P3 filter
  - wegwerpoverall (Tyvek CATIII, type 5 en 6)
  - afwasbaar schoeisel

- De toepassingen dienen in zijn geheel, zonder te breken en zonder stofvorming, verdere vergruizing verwijderd te worden. Gebruik hiervoor een vernevelaar of fixeermiddel om het asbestmateriaal eerst te fixeren.

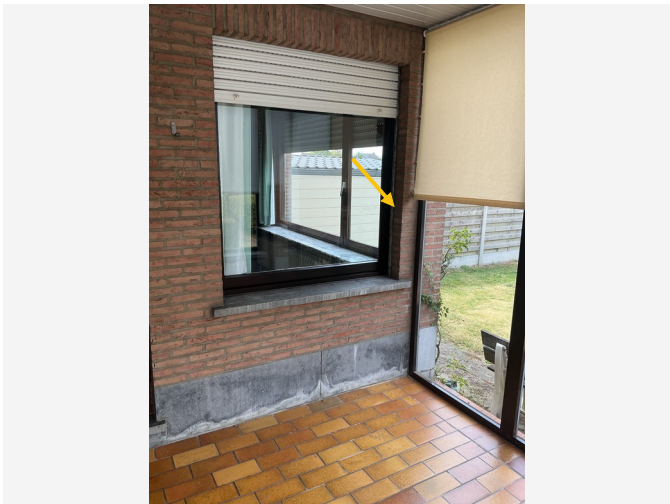
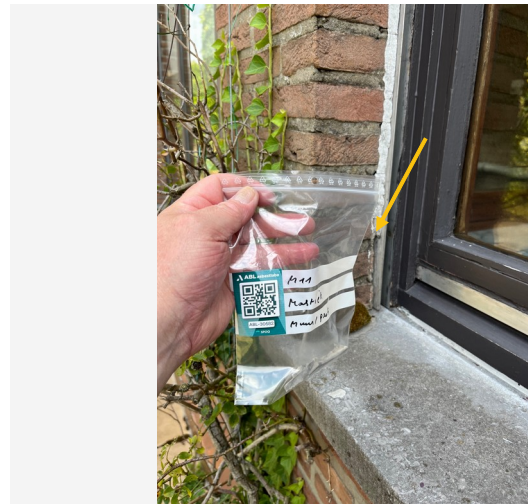
| Eindbeoordeling materiaalarisico | Verhoogd materiaalarisico en/of verhoogde kans op vezelvrijgave |

| Asbestsoort (vezeltype) | Alleen chrysotiel aanwezig |
| Toestand van het materiaal | Matig beschadigd, matig verweerd |

| # | Type | Referentie | Resultaat |
|---|---|---|---|
| 5.1 | Puntmonster | M11 | Chrysotiel |

| Beschrijving | Mastiek/kit tussen muur en profiel buiten |
| Hoeveelheid (gewicht - aantal) | <ul style="list-style-type: none"><li>• 4,00 kg - 1 stuk</li></ul> |

Verwijderen

- Zorg voor een veilig beheer. Vermijd het beschadigen van het asbestmateriaal. Controleer de toestand jaarlijks op wijzigingen.

- Eenvoudige handelingen: mag via doe-het-zelf of door werknemer(s) met opleidingsattest eenvoudige handelingen  
Bij het uitvoeren van eenvoudige handelingen, zoals toegestaan via doe-het-zelfmethoden of door werknemers met een opleidingsattest, is het gebruik van de juiste persoonlijke beschermingsmiddelen (PBM's) verplicht om blootstelling aan asbestvezels te voorkomen. Wij adviseren echter om asbest te laten verwijderen door een werknemer met opleidingscertificaat. Maar het is ook toegestaan via de doe-het-zelfmethode, mits de juiste voorzorgsmaatregelen en PBM's in acht worden genomen. De te gebruiken PBM's zijn:
  - FFP3-mondmasker of halfgelaatsmasker met P3 filter
  - wegwerpoverall (Tyvek CATIII, type 5en 6)
  - afwasbaar schoeisel

- handschoenen wegwerp of afwasbaar
- Een veiligheidsbril is vereist om te voorkomen dat vezels in de ogen terechtkomen.
- De toepassingen dienen in zijn geheel, zonder te breken en zonder stofvorming, verdere vergruizing verwijderd te worden. Gebruik hiervoor een vernevelaar of fixeermiddel om het asbestmateriaal eerst te fixeren.
