# Asbestinventarisatetest

Rijksweg 999, 3650 Dilsen-Stokkem

Attestnummer : 20230125-000250.000

**Niet-asbestveilig**

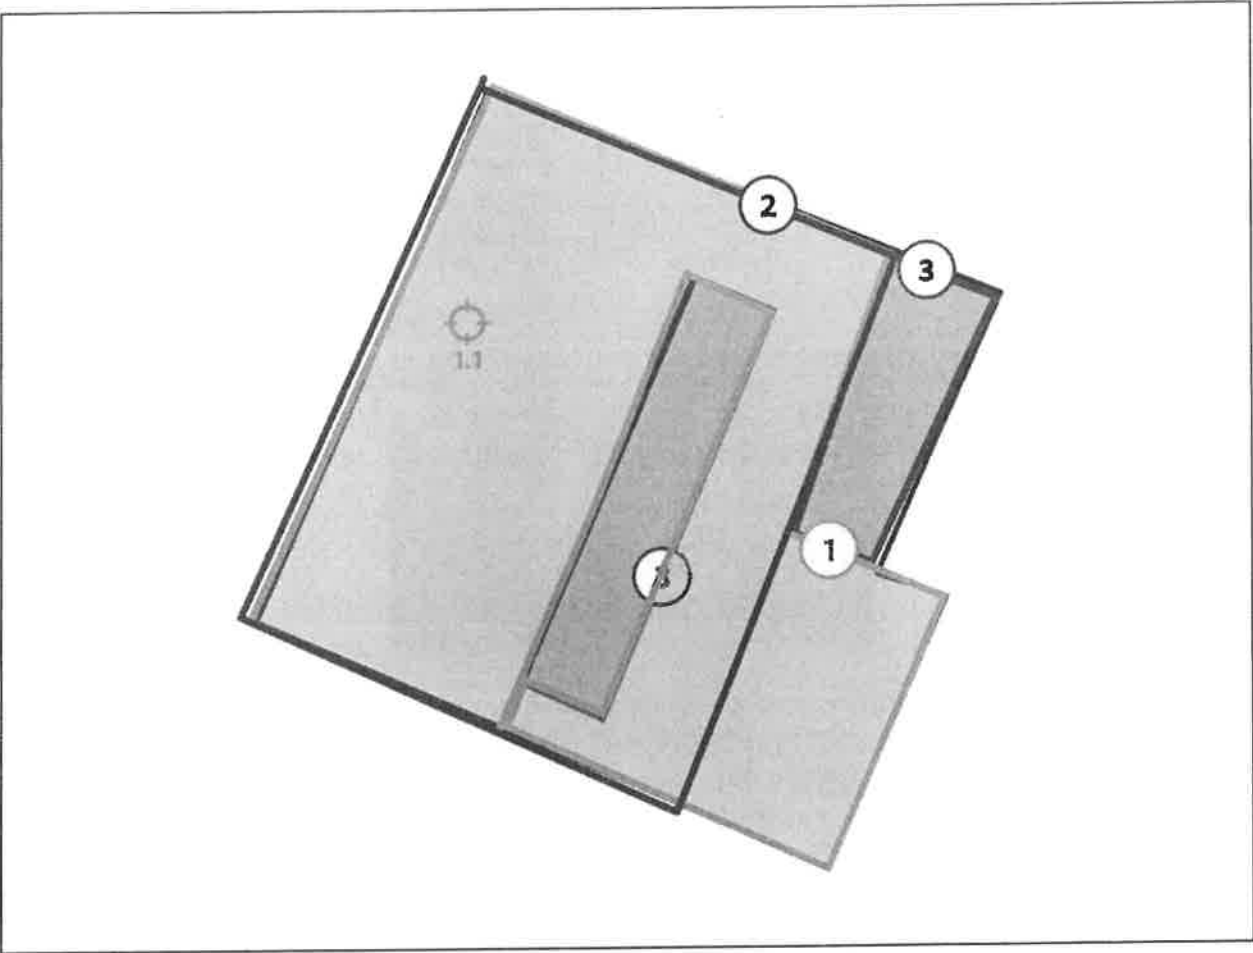
# Plan 1.1: Dak/ buiten

| Beschrijving | Type | Actie |
|---|---|---|
| 1. Leidendak | Asbestmateriaal | <button>Verwijderen</button> |
| 1.1 Code: M2 | Puntmonster | - |
| 2. Dakrand | Beperking | - |
| 3. Roofing | Beperking | - |

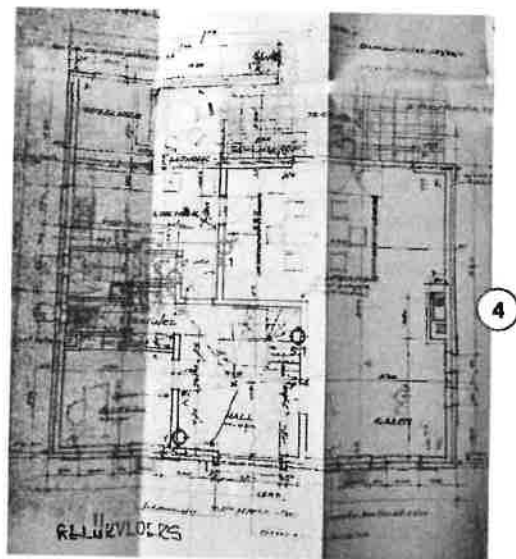
## Plan 1.2: Gvl

4. Algemeen advies

5. Pleisterwerk muur en plafond

5.1 Code: M1

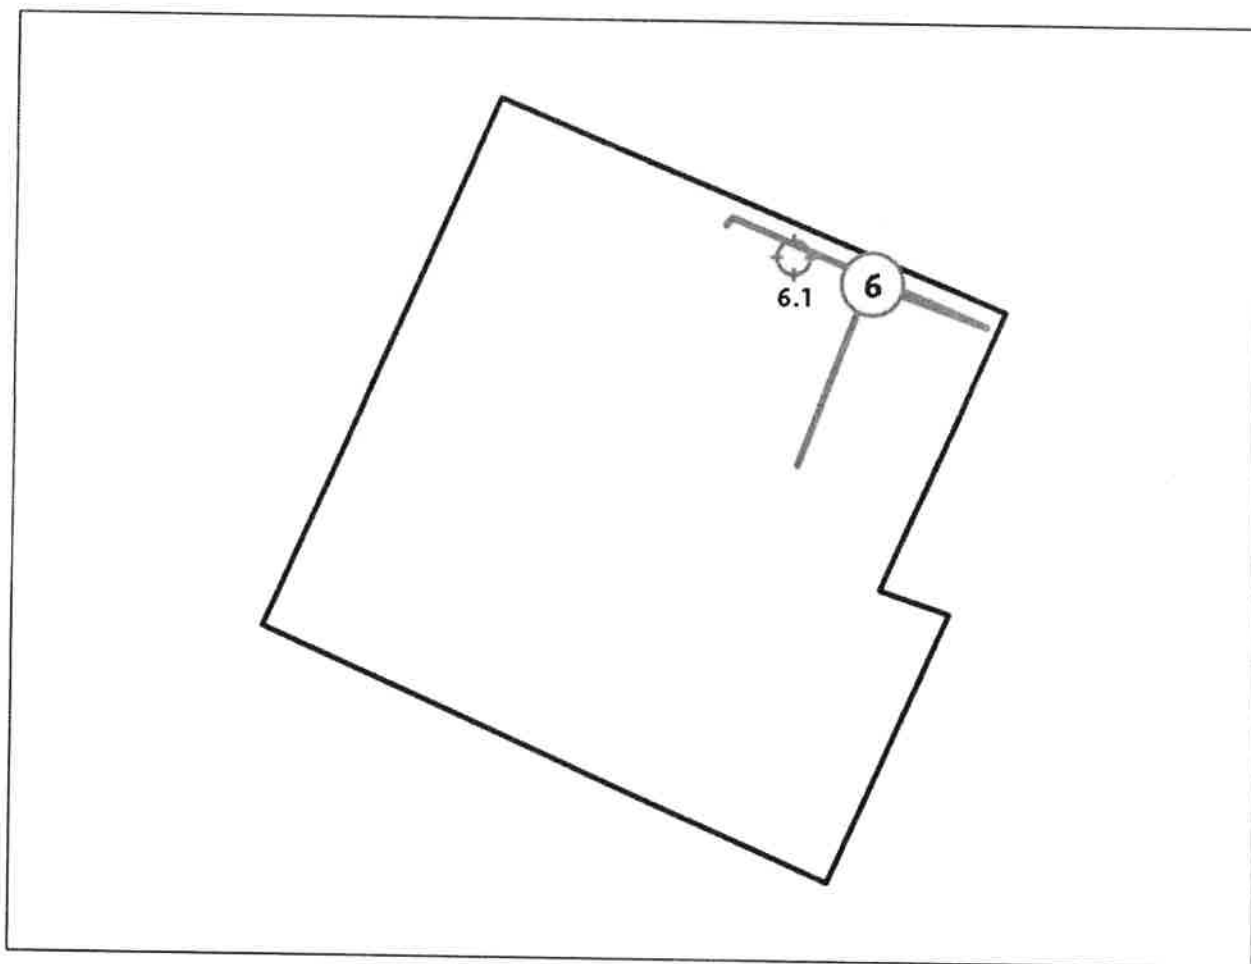
## Plan 1.4: Hoofdgebouw plan

| Beschrijving | Type | Actie |
|---|---|---|
| 6. Leidingisolatie | Geen asbest | - |
| 6.1 Code: M3 | Puntmonster | - |

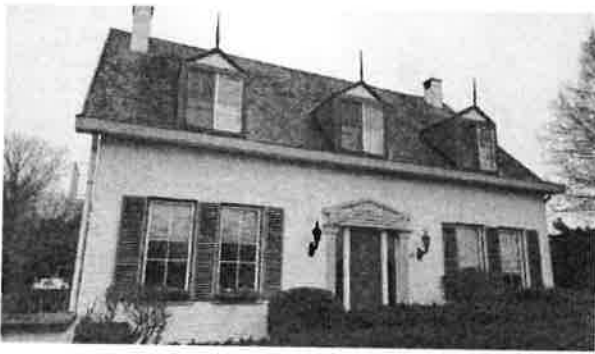
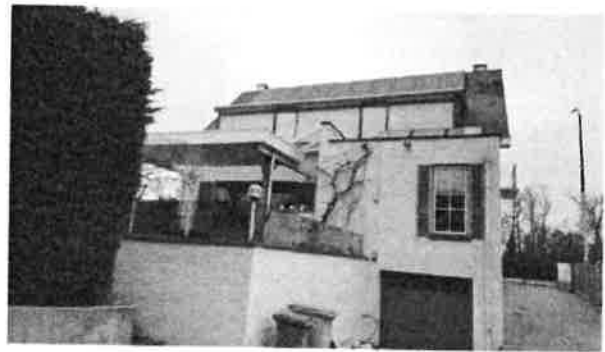
Overzichtsfoto

Het asbestmateriaal valt onder de mijlpaal van 2034.

| Eindbeoordeling materiaalarisico | Laag materiaalarisico en/of verlaagde kans op vezelvrijgave |

| Gebondenheid | Categorie 1: hechtgebonden in oorsprong |
| Asbestsoort (vezeltype) | Alleen chrysotiel |
| Asbestconcentratie | Laag (< 50%) |
| Afschermingsgraad van het gehele materiaal | Geheel of deels vrij aan de buitenlucht |
| Toestand van het materiaal | Licht beschadigd, licht verweerd. Intact materiaal type Pical – asbestboard of categorie III ‘gebondenheid’ |

| # | Type | Referentie | Resultaat |
|---|---|---|---|
| 1.1 | Puntmonster | M2 | Chrysotiel |

| Beschrijving | Leiendak |
| Asbestmateriaal | Dak- en gevelbekleding - Lei, shingle |

| Hoeveelheid (oppervlakte - aantal) | <ul style="list-style-type: none"> <li>• 100,00 m<sup>2</sup> - 1 stuk</li> </ul> |

Te nemen maatregelen

- Verwijder dit asbestmateriaal zo snel mogelijk. Volg de toestand goed op.
- Hemelwater dat afspoelt van asbestcement daken of gevels kan asbestdeeltjes bevatten. Gebruik het enkel voor gesloten circuits (bv. spoelen toiletten). Reinig na het vervangen van het dak of de gevel de dakgoten en regenwaterput of -ton om asbesthoudend sediment of slib te verwijderen

Voorstel van verwijderingsmethode

- Eenvoudige handelingen: mag via doe-het-zelf of door werknemer(s) met opleidingsattest eenvoudige handelingen  
"Laat u bijstaan door een erkend asbestverwijderaar vooraleer u aan de werken begint.  
Informeert u voldoende en wees op de hoogte van de risico's bij verwijdering"

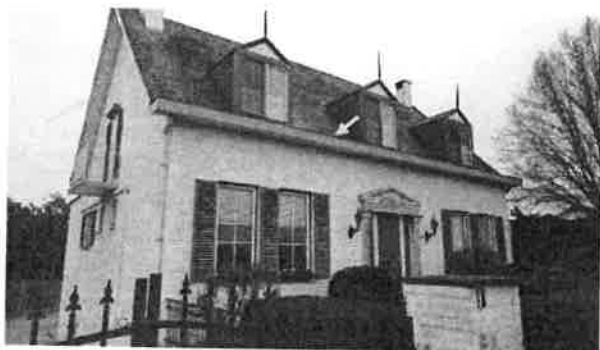
*Situeringsfoto*

**Reden:** Het te onderzoeken materiaal situeert zich hoger dan 3,50 m te rekenen vanaf een veilige ondergrond

**Uitleg van de asbestdeskundige:** Geen staalnamen mogelijk.

Deze dakrand kan van hout zijn gemaakt: trespa = niet verdacht

Of deze dakrand is van cement plaat materiaal gemaakt = Asbest verdacht.

| (Asbest)materiaal | Dak- en gevelbekleding - Nok, windveer, boeiboord |
| Karakterisatie | Asbest (verdacht) |

Voor bijkomend onderzoek uit indien gewenst.

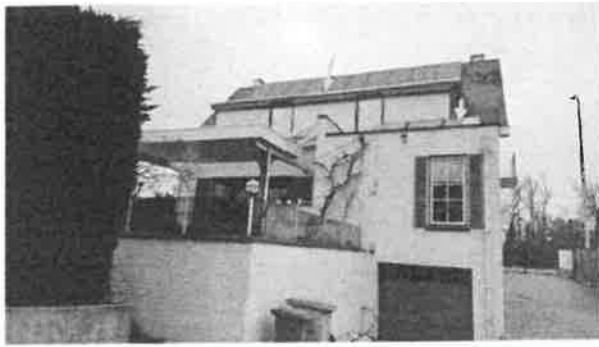
Situeringfoto

**Reden:** Er is geen volledige risicobeoordeling mogelijk

**Uitleg van de asbestdeskundige:** Niet zichtbaar en geen risicobeoordeling mogelijk

"Asbest VERDACHT ==> het materiaal KAN asbest bevatten maar dit is niet bewezen.

Er wordt geen staal genomen omdat de kans op lekkage te groot is.

| (Asbest)materiaal | Dak- en gevelbekleding - Roofing |
| Karakterisatie | Asbest (verdacht) |

Indien gewenst voer bijkomende staalnames uit om dit materiaal te kunnen uitsluiten van asbest"

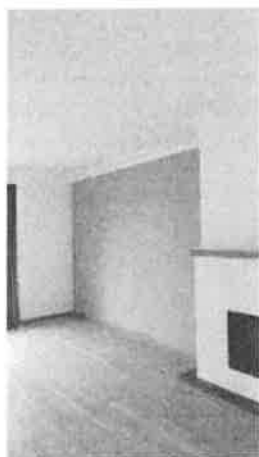
## Fiche 5: Pleisterwerk muur en plafond

Geen asbest

| # | Type | Referentie | Resultaat |
|---|---|---|---|
| 5.1 | Mengmonster | M1 | Geen asbest |

| Beschrijving | Pleisterwerk muur en plafond |
| Bindmiddel van materiaal | Gips - kalk |

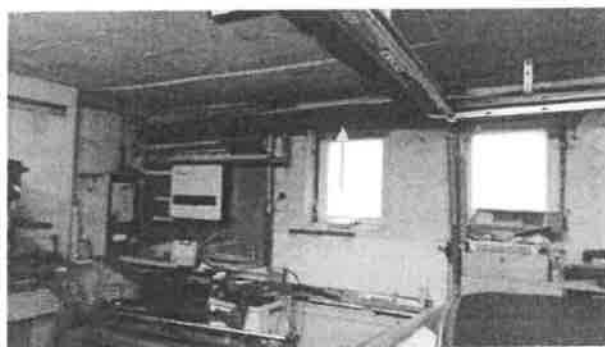
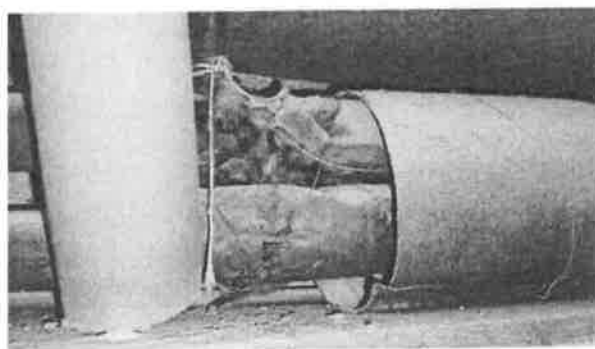
Overzichtsfoto

Geen asbest

| # | Type | Referentie | Resultaat |
|---|---|---|---|
| 6.1 | Puntmonster | M3 | Geen asbest |

| Beschrijving | Leidingisolatie |

| Opmerking | Nieuw type materiaal, voor de zekerheid een staal genomen: Geen asbest |
