# Asbestinventarisatetest

Hoogstraat 62/X022, 1930 Zaventem

Attestnummer : 20240425-000321.000

Uitgegeven op : 25.04.2024

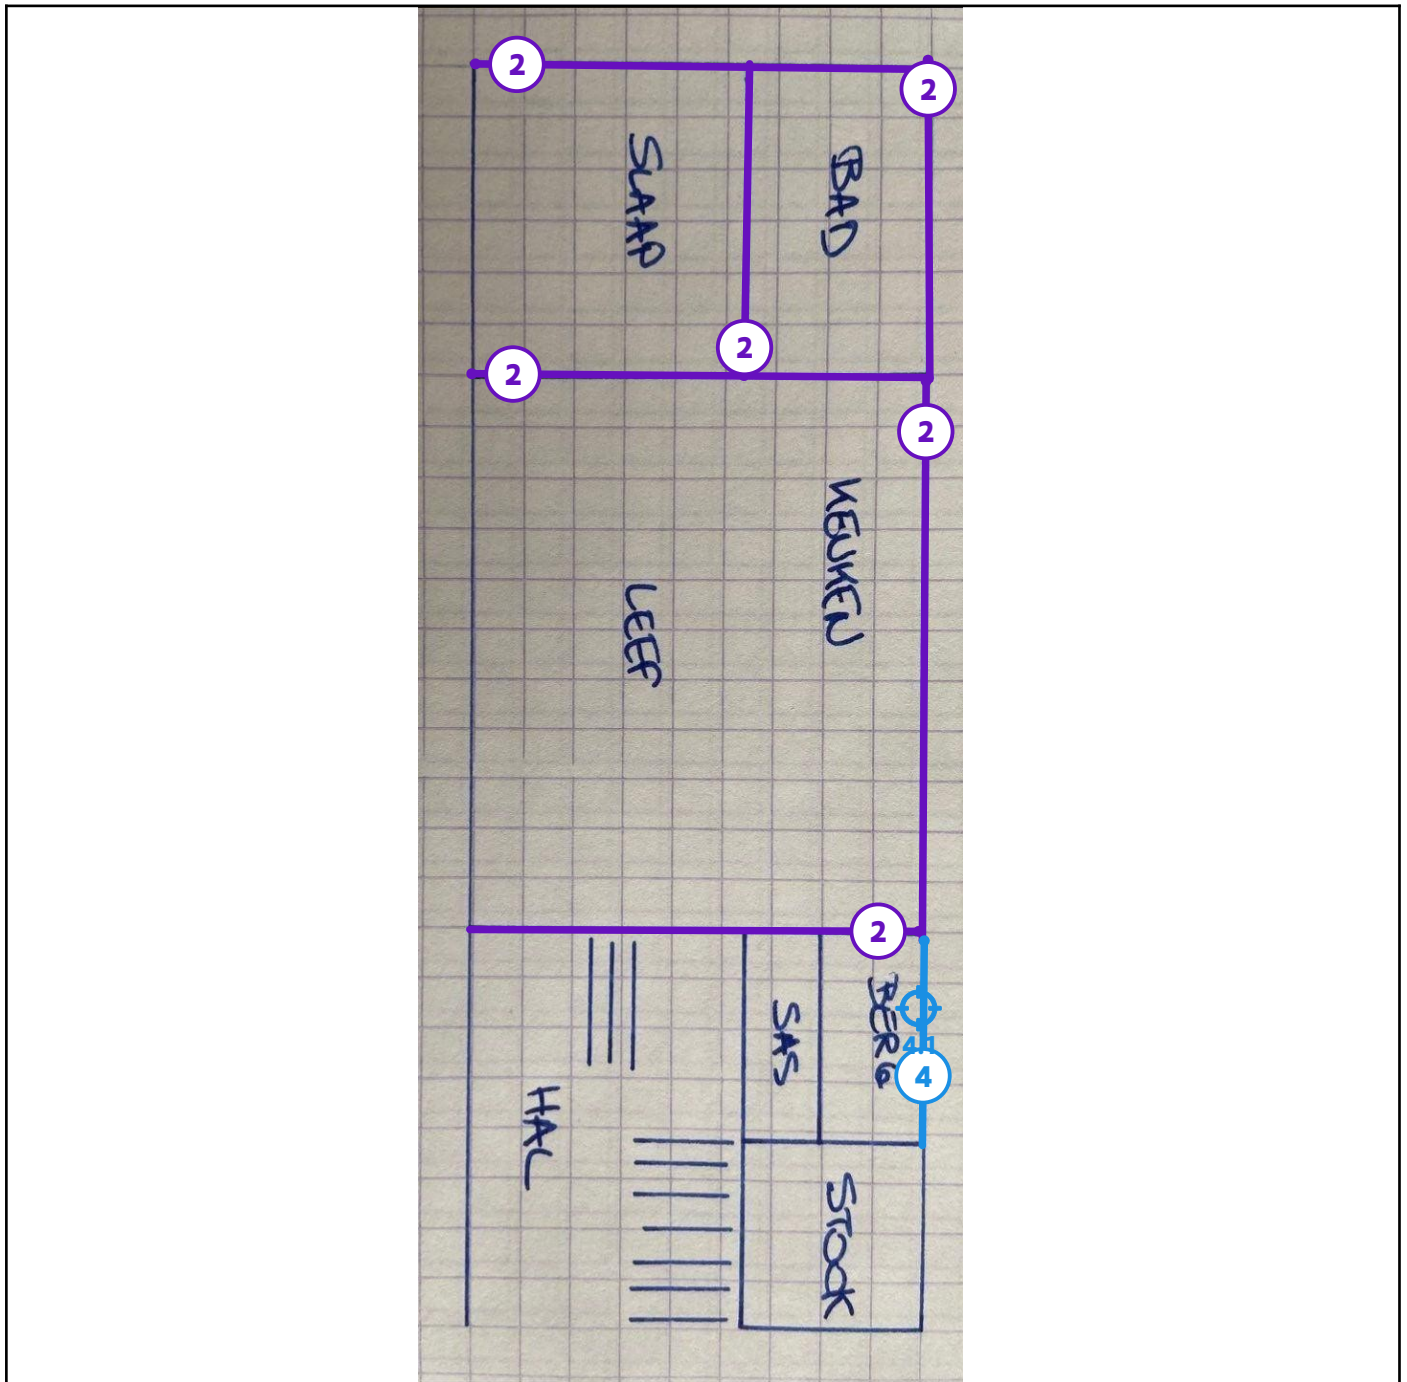
## Plan 1.3: Grondplan

Beschrijving	Type	Actie
2. gipskarton wanden	Advies	-
4. pleisterwerk wanden	Geen asbest	-
4.1 Code: Mo3	Mengmonster	-

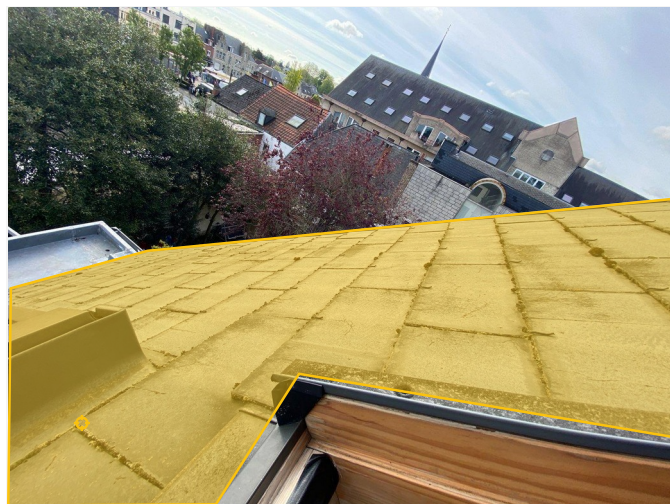
Overzichtsfoto

Detailfoto

Het asbestmateriaal valt onder de mijlpaal van 2034.

Eindbeoordeling materiaalrisico	Laag materiaalrisico en/of verlaagde kans op vezelvrijgave
---------------------------------	--

Gebondenheid	Categorie 1: hechtgebonden in oorsprong
Asbestsoort (vezeltype)	Alleen chrysotiel
Asbestconcentratie	Laag (< 50%)
Afschermingsgraad van het gehele materiaal	Geheel of deels vrij aan de buitenlucht
Toestand van het materiaal	Licht beschadigd, licht verweerd. Intact materiaal type Pical – asbestboard of categorie III 'gebondenheid'

#	Type	Referentie	Resultaat
1.1	Puntmonster	Mo2	Chrysotiel

Beschrijving	Leien dakbedekking
Omgeving	Buiten
Primaire drager	Schuin dak
Asbestmateriaal	Dak- en gevelbekleding - Lei, shingle
Bindmiddel van asbestmateriaal	Cement

<b>Gebondenheid op basis van bindmiddel</b>	Hecht
<b>Hoeveelheid (oppervlakte - aantal)</b>	• 65,00 m <sup>2</sup> - 1 stuk
<b>Totale oppervlakte</b>	65,00 m <sup>2</sup>
<b>Eenvoudig bereikbaar</b>	Ja
<b>Bevestigingswijze</b>	• Geklemd
<b>Identificatiemethode</b>	Vaststelling met monstername
<b>Destructieve handeling voor identificatie</b>	Nee
<b>Opmerking</b>	Hoeveelheden dienen steeds ter plaatse te worden gecontroleerd.

- Verwijder dit asbestmateriaal zo snel mogelijk. Volg de toestand goed op.
- Hemelwater dat afspoelt van asbestcement daken of gevels kan asbestdeeltjes bevatten. Gebruik het enkel voor gesloten circuits (bv. spoelen toiletten). Reinig na het vervangen van het dak of de gevel de dakgoten en regenwaterput of -ton om asbesthoudend sediment of slib te verwijderen

- Eenvoudige handelingen: mag via doe-het-zelf of door werknemer(s) met opleidingsattest eenvoudige handelingen  
De techniek van de eenvoudige handelingen mag worden toegepast bij de verwijdering van hechtgebonden asbest die niet beschadigd is of waarbij er geen vrije vezels zichtbaar zijn en waarbij verwijdering geen aanleiding geeft tot een wijziging van de toestand en indien kan voldaan worden aan de andere voorwaarden voor het gebruik van deze techniek.

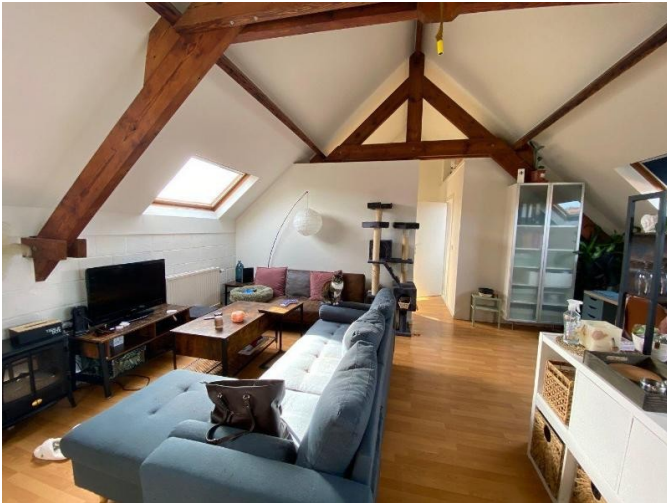
Vrije foto

Het plafond bestaat uit gipskartonplaten.

Identificatiemethode	Vaststelling & expertise (niet-asbestverdacht)
----------------------	--

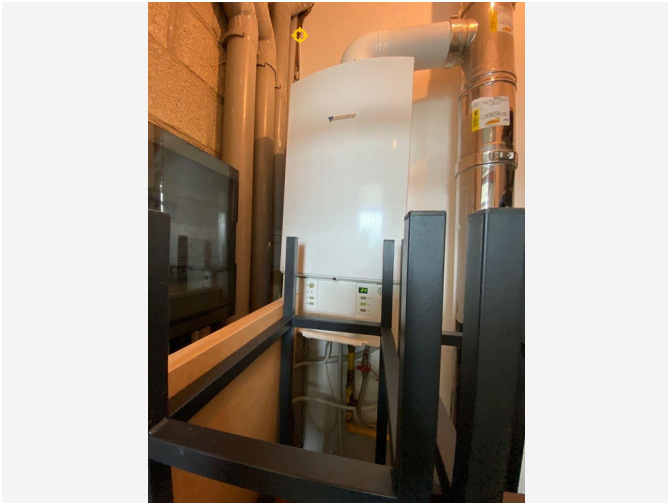
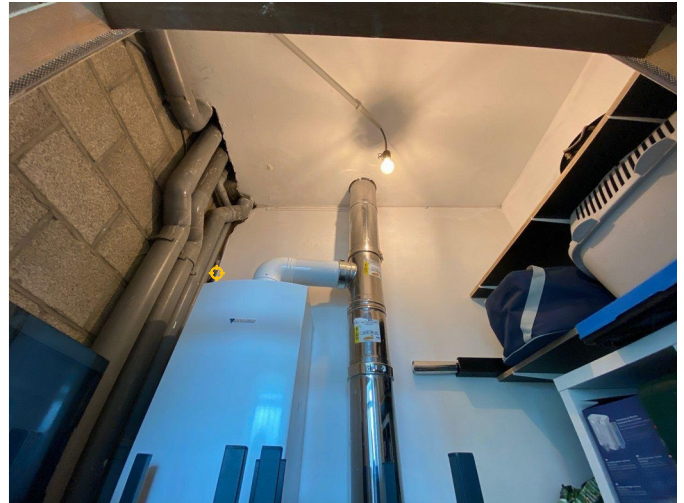
## Fiche 4: pleisterwerk wanden

Overzichtsfoto

Detailfoto

Geen asbest

#	Type	Referentie	Resultaat
4.1	Mengmonster	Mo3	Geen asbest

Beschrijving	pleisterwerk wanden
Omgeving	Binnen
Primaire drager	Binnenwand
Bindmiddel van materiaal	Gips - kalk

<b>Gebondenheid op basis van bindmiddel</b>	Niet-hechtgebonden
<b>Hoeveelheid (oppervlakte - dikte - aantal)</b>	• 3,00 m <sup>2</sup> - 1,00 cm - 1 stuk
<b>Totaal volume</b>	0,03 m <sup>3</sup>
<b>Identificatiemethode</b>	Vaststelling met monstername
<b>Destructieve handeling voor identificatie</b>	Nee
<b>Opmerking</b>	Hoeveelheden dienen steeds ter plaatse te worden gecontroleerd.
