Asbestinventarisatetest

Ijzerstraat 72/006, 9120 Beveren

Attestnummer : 20240213-000376.000

Uitgegeven op : 13.02.2024

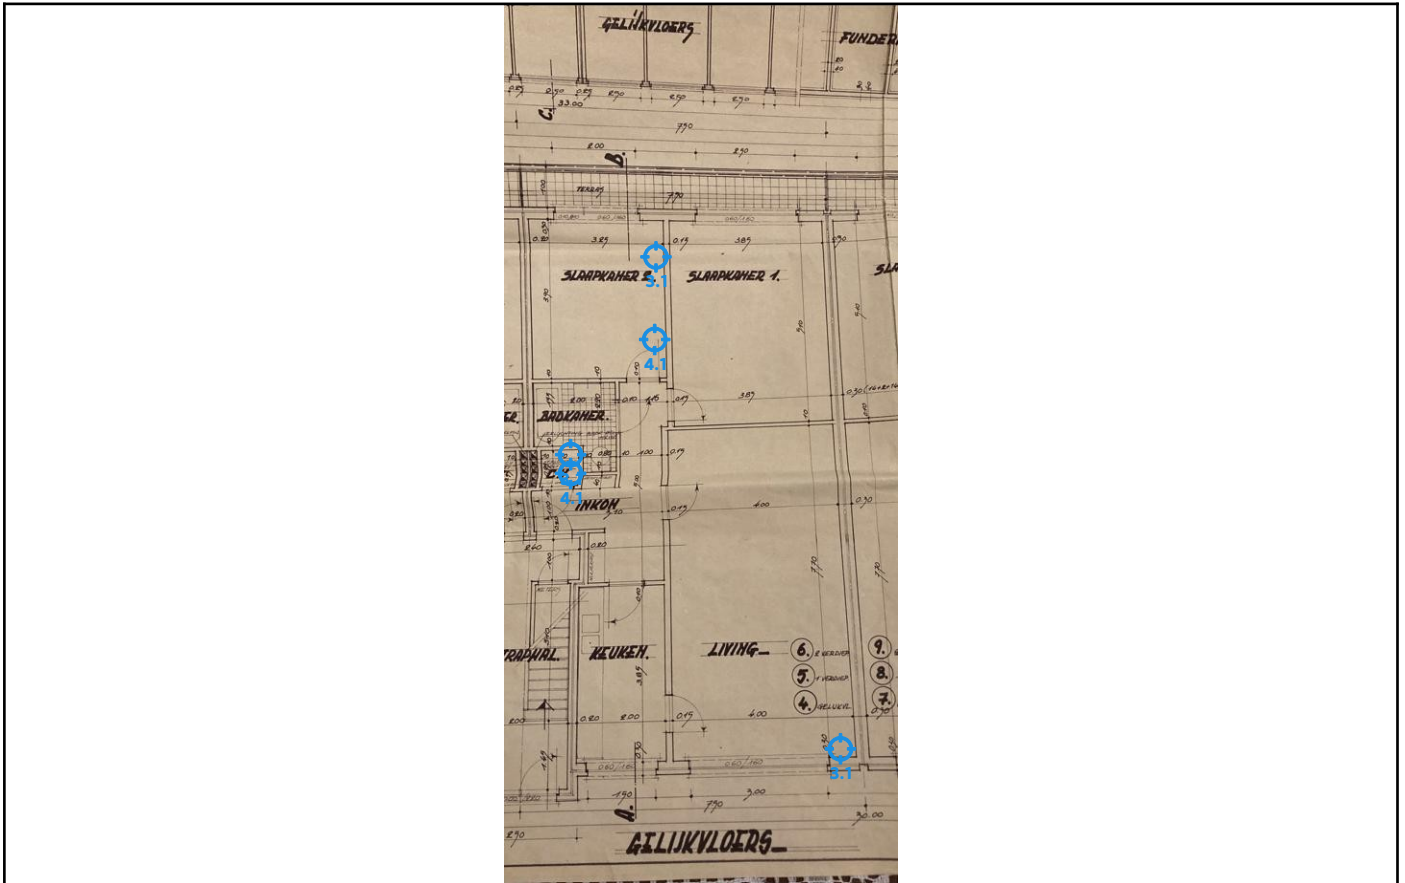
Plan 1.1: Plan appartement

Beschrijving	Type	Actie
3. Bepleistering muren	Geen asbest	-
3.1 Code: 000000261654	Mengmonster	-
4. Bepleistering plafonds	Geen asbest	-
4.1 Code: 000000261661	Mengmonster	-

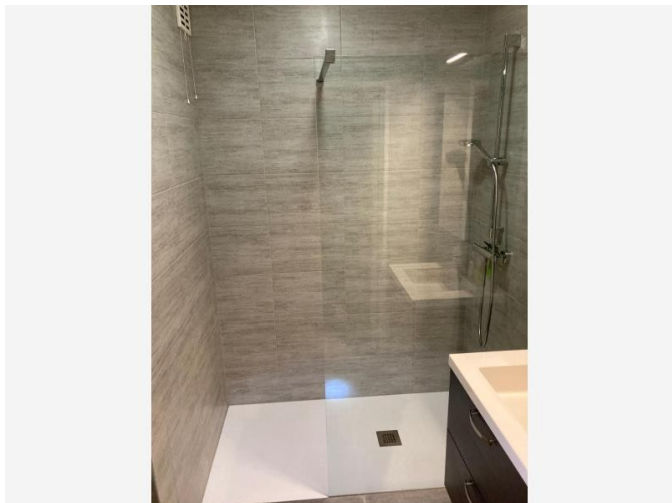
Situeringfoto

Uitgesloten van inspectie

Bouwjaar: 2017

Constructies gebouwd vanaf 2001 moeten niet onderzocht worden

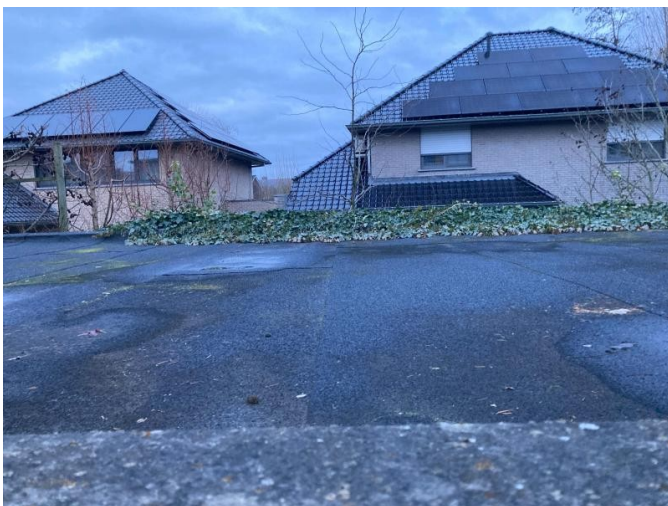
Vrije foto

Geen onderzoek wegens risico op gevolgschade.

Identificatiemethode	Redelijk vermoeden
Primaire drager	Plat dak
(Asbest)materiaal	Dak- en gevelbekleding - Roofing
Bindmiddel	Bitumen (roofing, teer, asfalt)
Gebondenheid bindmiddel	Hecht

Onderdeel van de VME of privaatief verder na te zien met basisakte of syndicus. Voorlopig geen syndicus aangesteld?
