Asbestinventarisatetest

Kouterstraat 8/B, 9140 Temse

Attestnummer : 20230406-000122.000

Zone 1: Hoofdgebouw

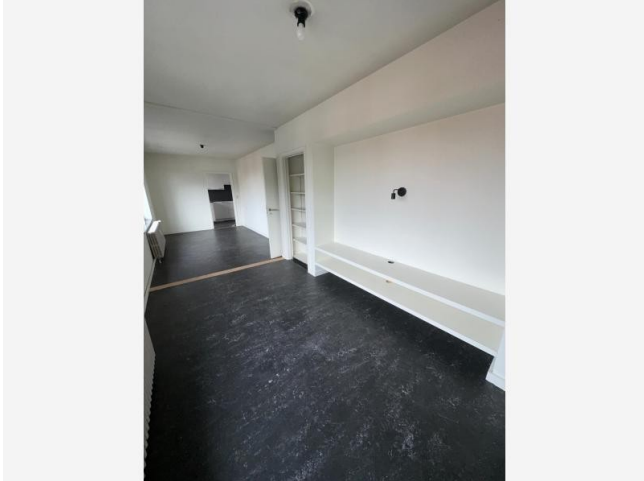
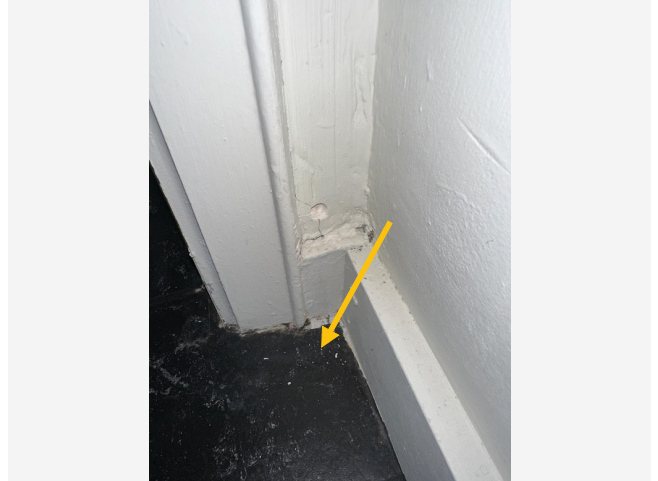
Overzichtsfoto

Eindbeoordeling materiaalrisico	Laag materiaalrisico en/of verlaagde kans op vezelvrijgave
---------------------------------	--

Gebondenheid	Categorie 1: hechtgebonden in oorsprong
Asbestsoort (vezeltype)	Alleen chrysotiel
Asbestconcentratie	Laag (< 50%)
Afschermingsgraad van het gehele materiaal	Geheel of deels (ook) vrij aan de binnenlucht
Toestand van het materiaal	Licht beschadigd, licht verweerd. Intact materiaal type Pical – asbestboard of categorie III 'gebondenheid'

#	Type	Referentie	Resultaat
1.1	Puntmonster	staal tegel	Chrysotiel

Beschrijving	Tegel
Omgeving	Binnen
Primaire drager	Vloer
Asbestmateriaal	Prefab - afwerking - Tegel
Bindmiddel van asbestmateriaal	Kunststof of -hars
Gebondenheid op basis van bindmiddel	Hecht
Hoeveelheid (oppervlakte - dikte - aantal)	• 75,00 m ² - 1,00 cm - 1 stuk

Totaal volume	0,75 m ³
Eenvoudig bereikbaar	Ja
Bevestigingswijze	<ul style="list-style-type: none">• Verlijmd, ingegoten, versmeerd
Identificatiemethode	Vaststelling met monstername
Destructieve handeling voor identificatie	Nee

- Zorg voor een veilig beheer. Vermijd het beschadigen van het asbestmateriaal. Controleer de toestand jaarlijks op wijzigingen.

- Hermetische zone (erkend asbestverwijderaar)
De vloer is hechtgebonden. Staalname ging niet soepel, vermoedelijk is deze volledig verlijmd. Verwijderen in 1 geheel zal heel moeilijk gaan. Best laten verwijderen door erkend verwijderaar in hermetische zone (bespreekbaar met verwijderaar).

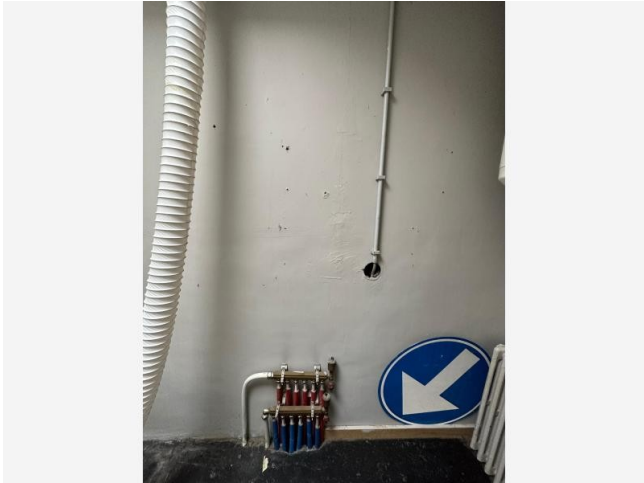
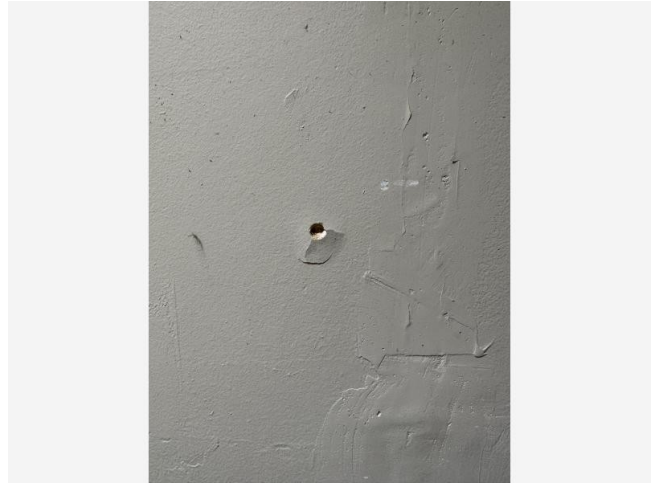
Fiche 4: pleisterwerk muur

Geen asbest

#	Type	Referentie	Resultaat
4.1	Mengmonster	staal pleisterwerk muur	Geen asbest

Beschrijving	pleisterwerk muur
Omgeving	Binnen
Primaire drager	Binnenwand
Bindmiddel van materiaal	Gips - kalk

Gebondenheid op basis van bindmiddel	Niet-hechtgebonden
Hoeveelheid (oppervlakte - dikte - aantal)	• 210,00 m ² - 5,00 cm - 1 stuk
Totaal volume	10,50 m ³
Identificatiemethode	Vaststelling met monstername
Destructieve handeling voor identificatie	Nee
