Asbestinventarisatetest

11011A0263/00S004 - de 2de en 3de garagebox van de linkerkant bekeken.

Attestnummer : **20240813-000012.000**

Zone 1: Garageboxen

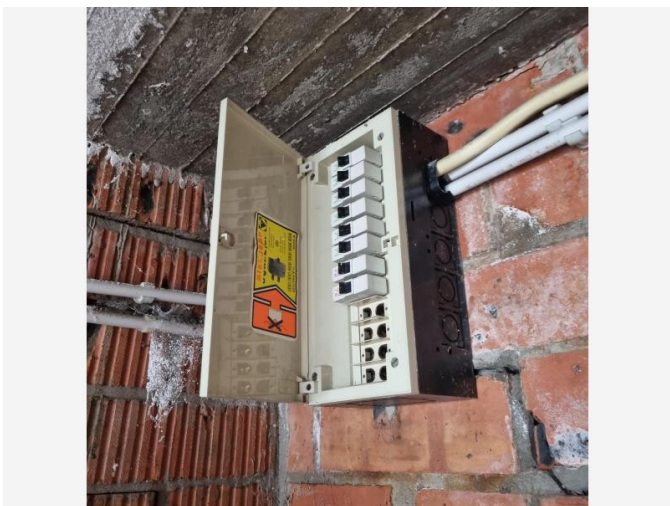
De asbestverdachte toepassingen in oude zekeringen zijn kartonplaatjes of textiel. Wees aandachtig bij het verwijderen van de elektriciteitskast.

Identificatiemethode	Redelijk vermoeden
----------------------	--------------------

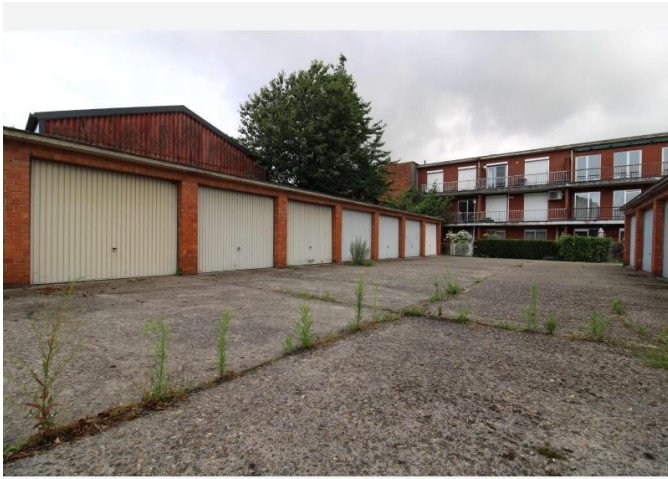
Het plattedak van de garage werd niet onderzocht omdat dit behoort tot de gemene delen van het garagecomplex onderdeel van appartementsgebouw. Er was hierover ook geen kennis of er in het verleden alreeds werken werden uitgevoerd voor het vernieuwen van het platte dak.

Identificatiemethode	Behoort tot gemene delen
----------------------	--------------------------
