Asbestinventarisatetest

Dijkstraat 147, 9120 Beveren

Attestnummer : 20240221-000426.000

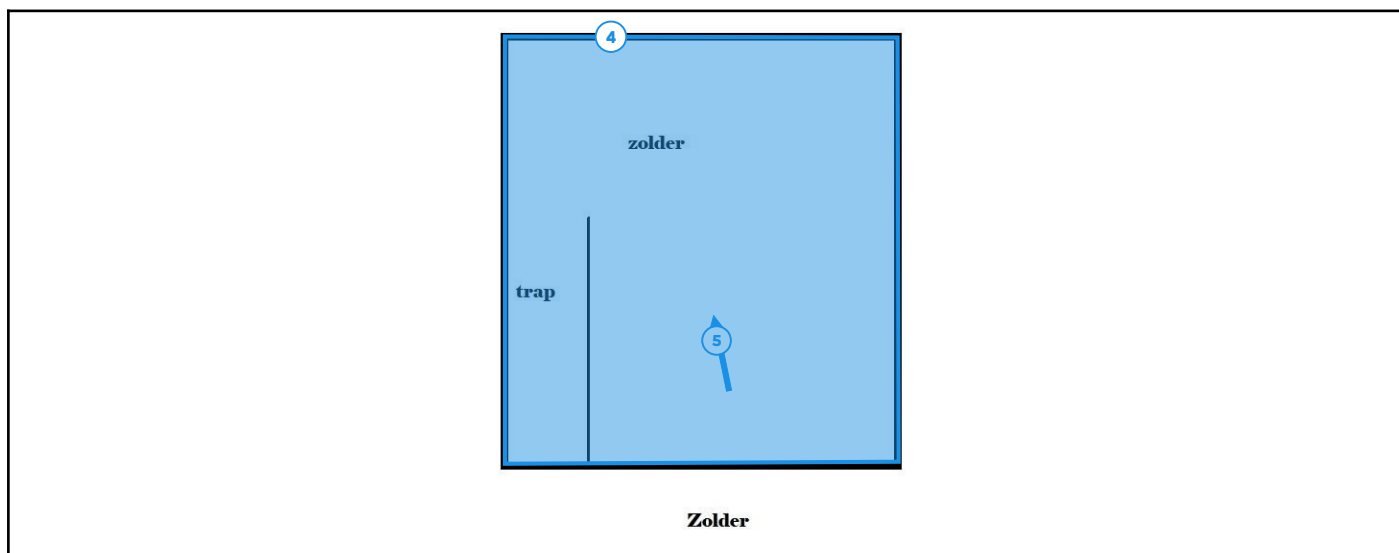
Plan 1.3: Zolder

Beschrijving	Type	Actie
4. Dak Hoofdgebouw	Geen asbest	-
5. Plafonds	Geen asbest	-

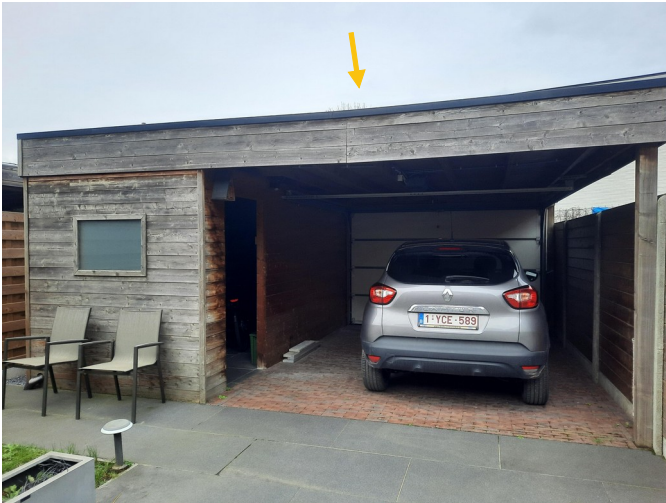
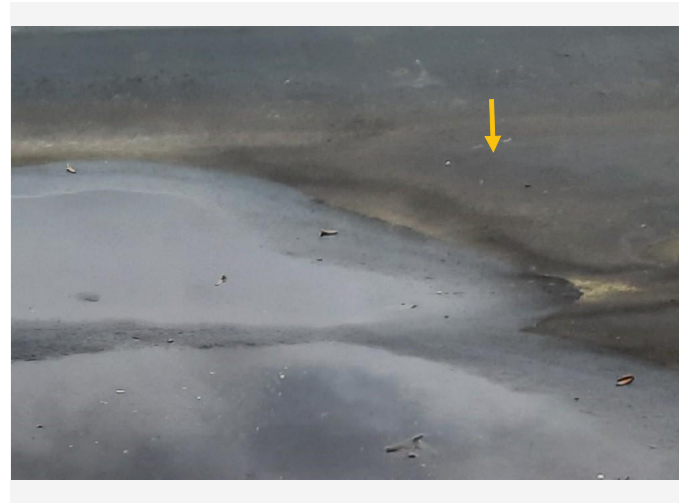
Fiche 2: Dak garage + Opberg

Geen asbest

Beschrijving	Dak garage + Opberg
Omgeving	Buiten
Identificatiemethode	Vaststelling zonder monsternamen
Destructieve handeling voor identificatie	Nee
Opmerking	EPDM

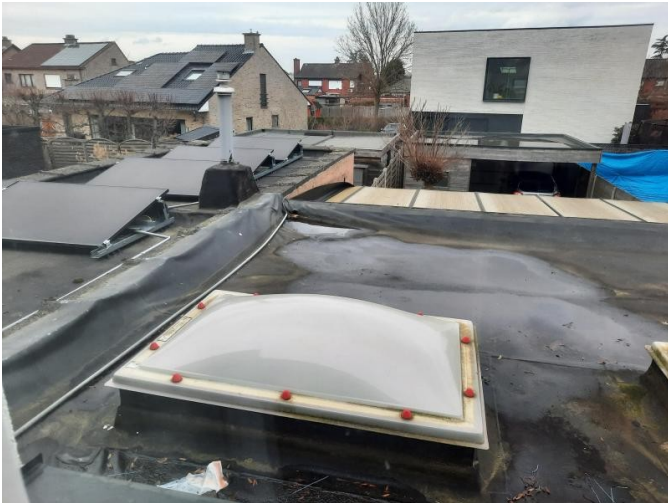
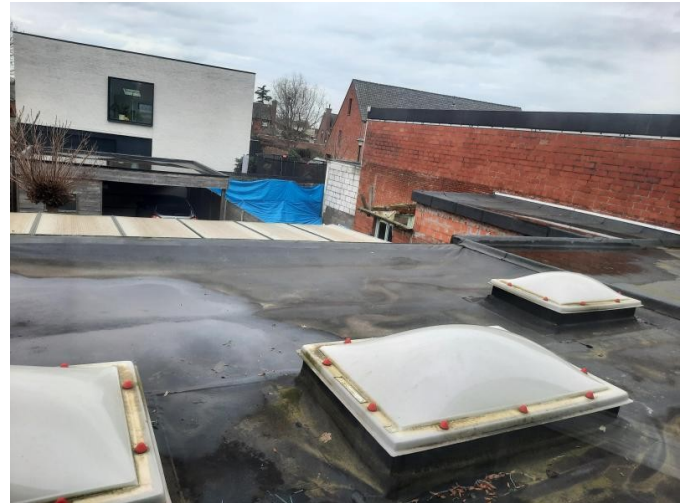
Fiche 3: Roofing Achterkant

Geen asbest

Beschrijving	Roofing Achterkant
Omgeving	Buiten
Identificatiemethode	Vaststelling zonder monsternamen
Destructieve handeling voor identificatie	Nee
Opmerking	EPDM

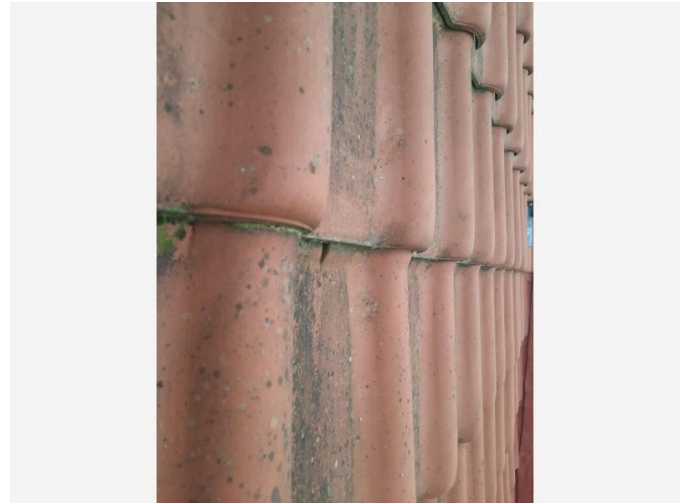
Geen asbest

Beschrijving	Dak Hoofdgebouw
Omgeving	Buiten
Identificatiemethode	Vaststelling zonder monsternamen
Destructieve handeling voor identificatie	Nee

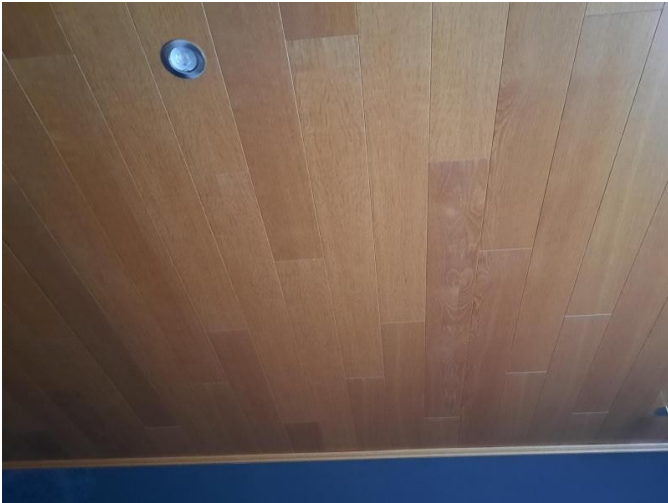
Geen asbest

Beschrijving	Plafonds
Omgeving	Binnen
Identificatiemethode	Vaststelling zonder monsternamen
Destructieve handeling voor identificatie	Nee
