# Asbestinventarisatetest

Azaleadreef 11, 2990 Wuustwezel

Attestnummer : **20240703-000307.000**

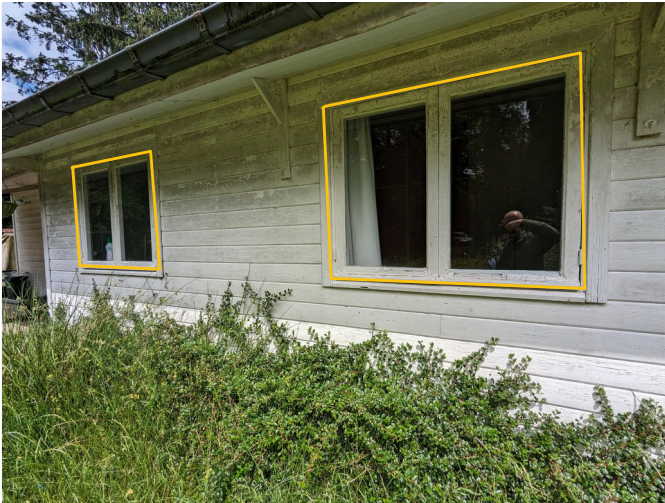
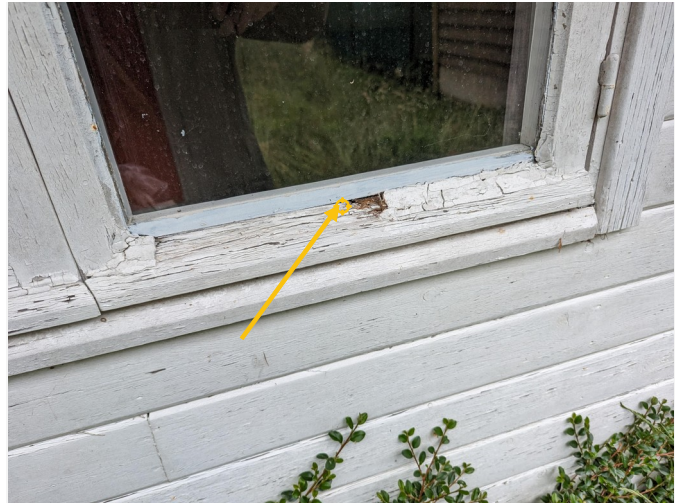
# Fiche 1: mastiek buitenschrijnwerk

Geen asbest

#	Type	Referentie	Resultaat
1.1	Puntmonster	1	Geen asbest

Beschrijving	mastiek buitenschrijnwerk
Omgeving	Buiten
Primaire drager	Wandopening verticaal (raam, deur, ...)
Bindmiddel van materiaal	Kitten, mastiek, pasta
Gebondenheid op basis van bindmiddel	Hecht
Hoeveelheid (gewicht - aantal)	<ul style="list-style-type: none"><li>• 11,00 kg - 1 stuk</li></ul>
Totaal gewicht	11,00 kg
Identificatiemethode	Vaststelling met monstername
Destructieve handeling voor identificatie	Nee

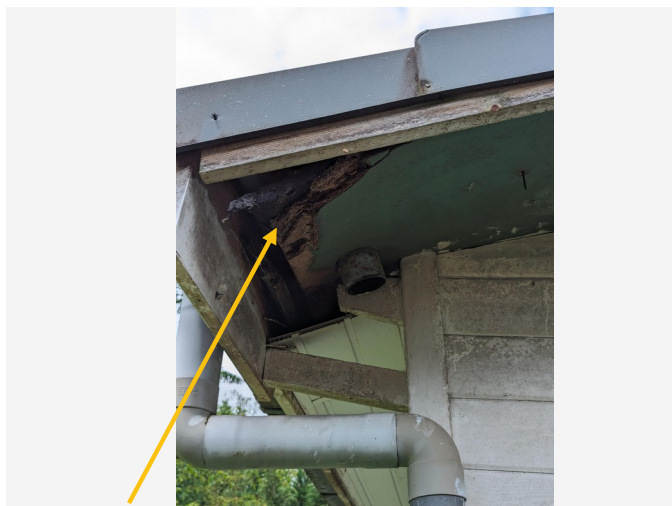
## Fiche 2: onderdak - bitumen

Geen asbest

#	Type	Referentie	Resultaat
2.1	Puntmonster	2	Geen asbest

<b>Beschrijving</b>	onderdak - bitumen
<b>Omgeving</b>	Buiten
<b>Primaire drager</b>	Schuin dak
<b>Bindmiddel van materiaal</b>	Bitumen (roofing, teer, asfalt)
<b>Gebondenheid op basis van bindmiddel</b>	Hecht
<b>Hoeveelheid (oppervlakte - aantal)</b>	<ul style="list-style-type: none"><li>• 45,00 m<sup>2</sup> - 1 stuk</li></ul>
<b>Totale oppervlakte</b>	45,00 m <sup>2</sup>
<b>Identificatiemethode</b>	Vaststelling met monsternamen
<b>Destructieve handeling voor identificatie</b>	Nee
