# Asbestinventarisatetest

Politieke Gevangenenstraat 48, 8530 Harelbeke

Attestnummer : 20230929-000323.000

Uitgegeven op : 29.09.2023

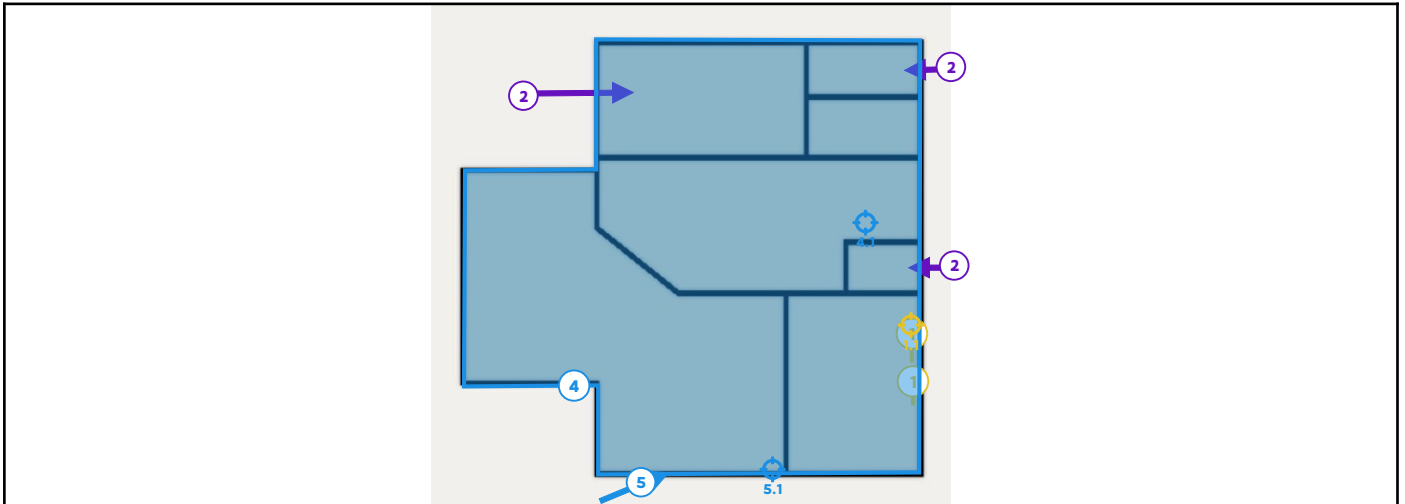
## Plan 1.1: VERDIEP 0

Beschrijving	Type	Actie
1. MM04 VENSTERBANKEN GARAGE	Asbestmateriaal	Zorgvuldig beheren
1.1 Code: MM04	Puntmonster	-
2. TEGELLIJM	Advies	-
4. MM03 GIPS PLAFOND	Geen asbest	-
4.1 Code: MM03	Mengmonster	-
5. MM02 GIPS MUREN	Geen asbest	-
5.1 Code: MM02	Mengmonster	-

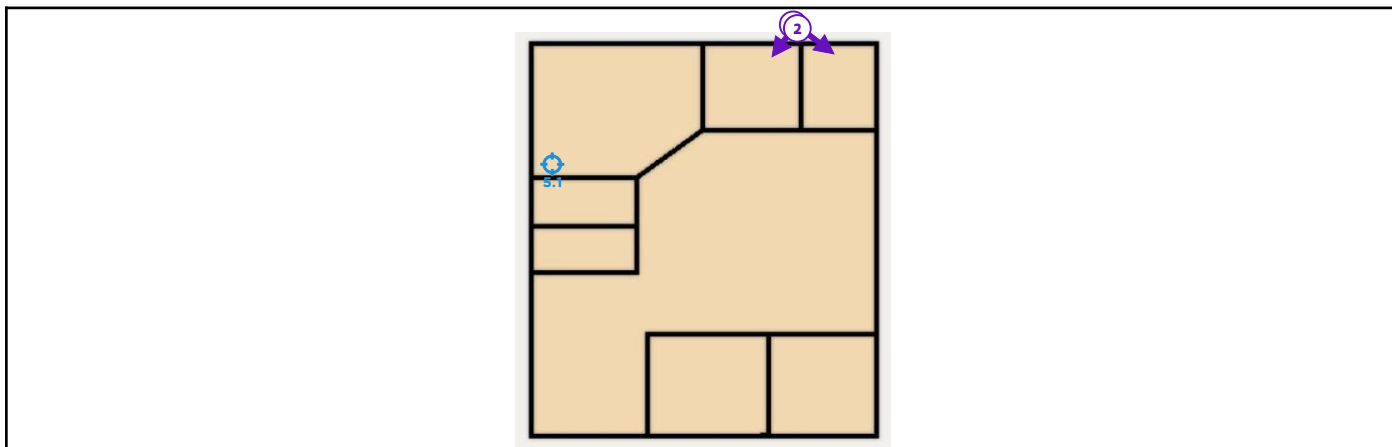
## Plan 1.2: VERDIEP 1

Beschrijving	Type	Actie
2. TEGELLIJM	Advies	-
5. MM02 GIPS MUREN	Geen asbest	-
5.1 Code: MM02	Mengmonster	-

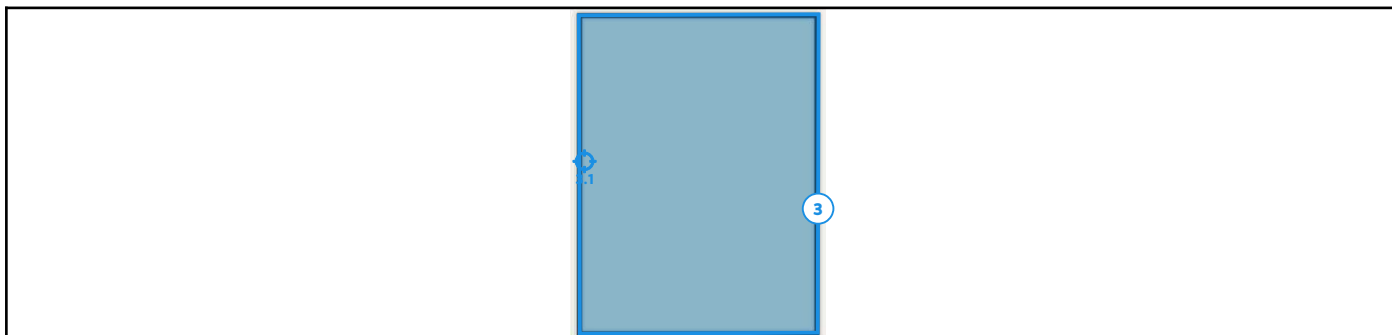
## Plan 1.4: ZOLDER

Beschrijving	Type	Actie
3. MM01 ONDERDAK WONING	Geen asbest	-
3.1 Code: MM01	Puntmonster	-

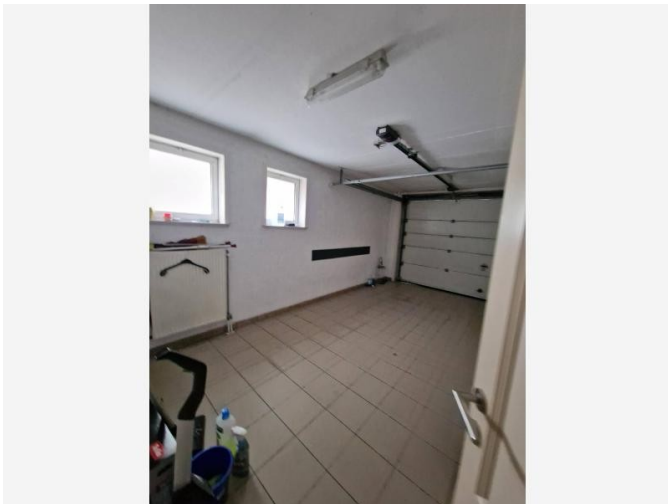
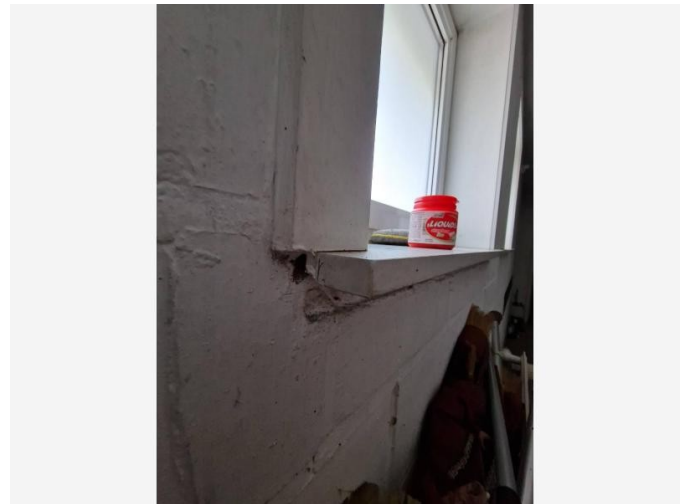
Overzichtsfoto

Detailfoto

Het asbestmateriaal valt onder de mijlpaal van 2040.

Eindbeoordeling materiaalrisico	Laag materiaalrisico en/of verlaagde kans op vezelvrijgave
---------------------------------	--

Gebondenheid	Categorie 1: hechtgebonden in oorsprong
Asbestsoort (vezeltype)	Alleen chrysotiel
Asbestconcentratie	Laag (< 50%)
Afschermingsgraad van het gehele materiaal	Geheel of deels (ook) vrij aan de binnenlucht
Toestand van het materiaal	Licht beschadigd, licht verweerd. Intact materiaal type Pical – asbestboard of categorie III 'gebondenheid'

#	Type	Referentie	Resultaat
1.1	Puntmonster	MM04	Chrysotiel

Beschrijving	MM04 VENSTERBANKEN GARAGE
Omgeving	Binnen
Primaire drager	Wandopening verticaal (raam, deur, ...)
Asbestmateriaal	Plaat, paneel, tablet - Type Massal
Bindmiddel van asbestmateriaal	Cement
Gebondenheid op basis van bindmiddel	Hecht
Hoeveelheid (oppervlakte - dikte - aantal)	• 0,60 m <sup>2</sup> - 1,00 cm - 1 stuk

<b>Totaal volume</b>	0,006 m <sup>3</sup>
<b>Eenvoudig bereikbaar</b>	Ja
<b>Bevestigingswijze</b>	<ul style="list-style-type: none"><li>• Verlijmd, ingegoten, versmeerd</li></ul>
<b>Identificatiemethode</b>	Vaststelling met monstername
<b>Destructieve handeling voor identificatie</b>	Nee
<b>Opmerking</b>	DE HOEVEELHEID IS LOUTER INDICATIEF

- Zorg voor een veilig beheer. Vermijd het beschadigen van het asbestmateriaal. Controleer de toestand jaarlijks op wijzigingen.
- Zorg voor een veilig beheer en verwijder dit asbestmateriaal wanneer het bij werken eenvoudig bereikbaar wordt. Controleer de toestand jaarlijks op wijzigingen.

- Eenvoudige handelingen: mag via doe-het-zelf of door werknemer(s) met opleidingsattest eenvoudige handelingen  
GEBRUIK PBM

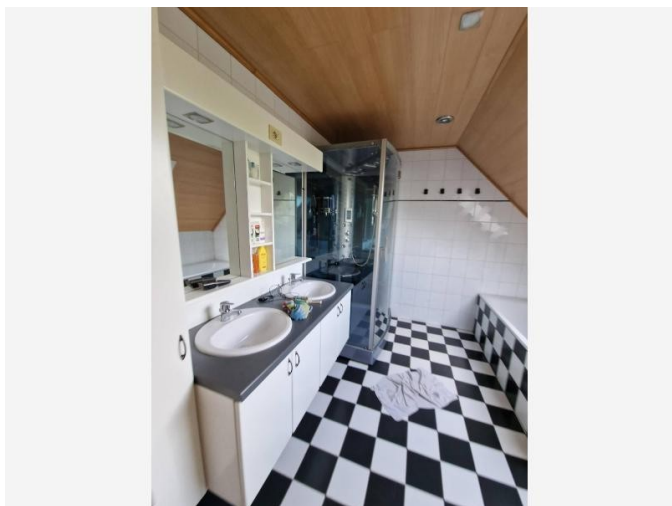
Vrije foto

DE TEGELLIJM KOMT TERUG IN DE BADKAMER, TOILET, KEUKEN, BERGING. DEZE TOEPASSING IS NIET GETEST, BIJ RENOVATIE OVERGAAN TOT EEN DESTRUCTIEF ONDERZOEK.

Identificatiemethode	NIET GETEST
----------------------	-------------

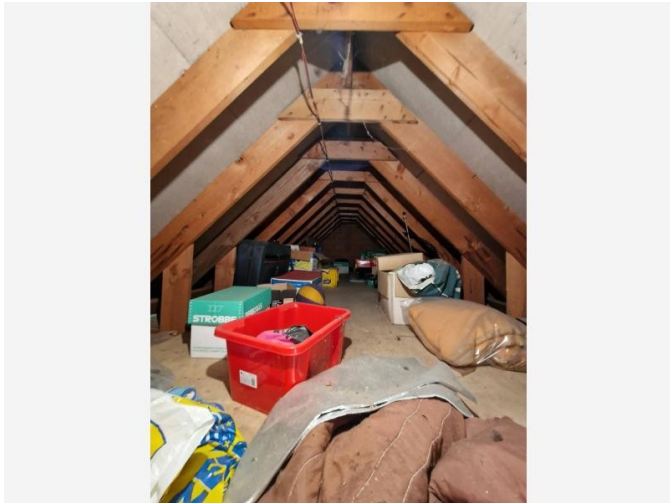
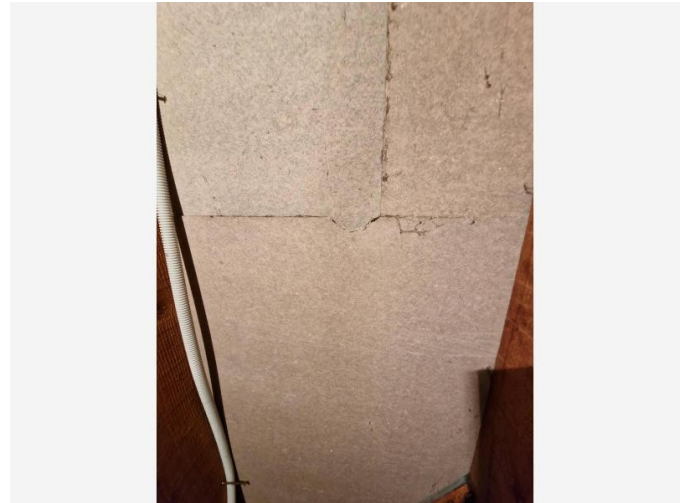
Overzichtsfoto

Detailfoto

Geen asbest

#	Type	Referentie	Resultaat
3.1	Puntmonster	MM01	Geen asbest

Beschrijving	MM01 ONDERDAK WONING
Omgeving	Binnen
Primaire drager	Schuin dak
Bindmiddel van materiaal	Cement

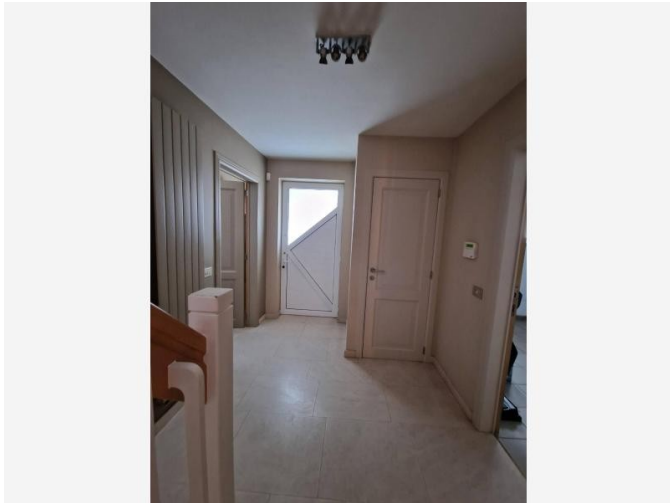
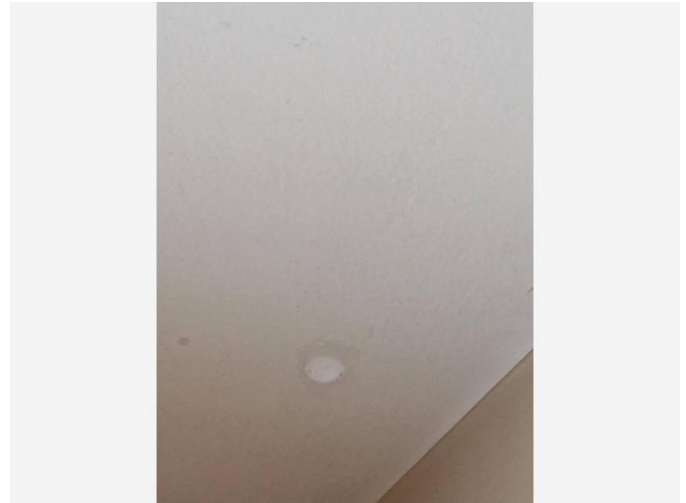
## Fiche 4: MM03 GIPS PLAFOND

Overzichtsfoto

Detailfoto

Geen asbest

#	Type	Referentie	Resultaat
4.1	Mengmonster	MM03	Geen asbest

Beschrijving	MM03 GIPS PLAFOND
Omgeving	Binnen
Primaire drager	Plafond
Bindmiddel van materiaal	Gips - kalk

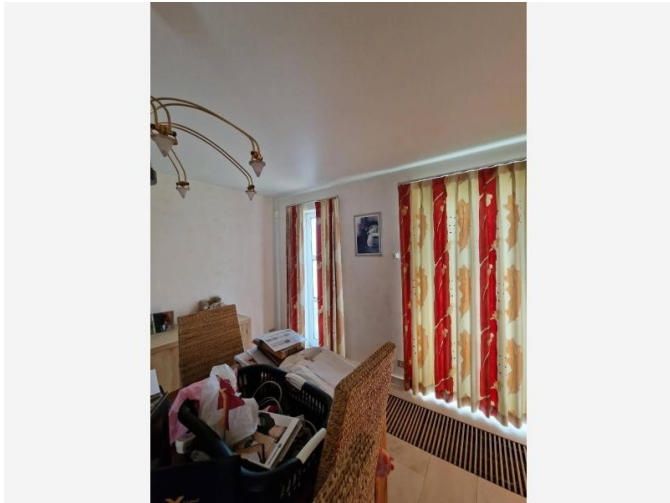
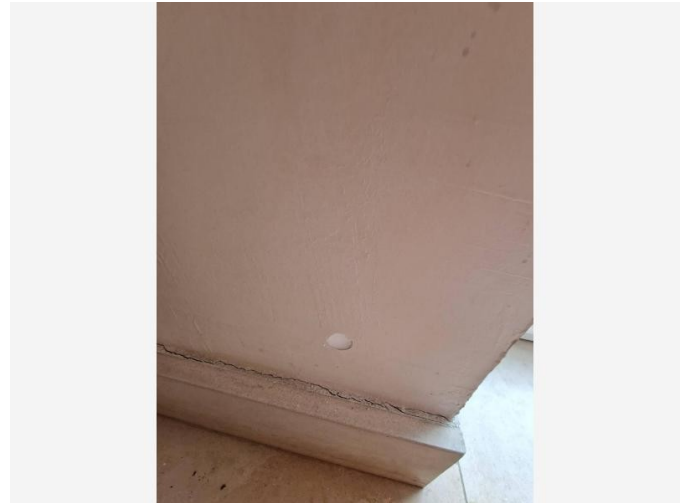
Overzichtsfoto

Detailfoto

Geen asbest

#	Type	Referentie	Resultaat
5.1	Mengmonster	MM02	Geen asbest

Beschrijving	MM02 GIPS MUREN
Omgeving	Binnen
Primaire drager	Binnenwand
