Asbestinventarisatetest

34322B0535/00L000

Attestnummer : 20230914-000328.000

Zone 1: Bijgebouw

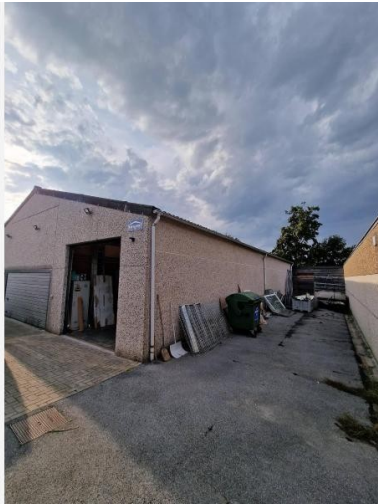
Overzichtsfoto

Eindbeoordeling materiaalrisico	Laag materiaalrisico en/of verlaagde kans op vezelvrijgave
---------------------------------	--

Gebondenheid	Categorie 1: hechtgebonden in oorsprong
Asbestsoort (vezeltype)	Alleen chrysotiel
Asbestconcentratie	Laag (< 50%)
Afschermingsgraad van het gehele materiaal	Geheel of deels vrij aan de buitenlucht
Toestand van het materiaal	Licht beschadigd, licht verweerd. Intact materiaal type Pical – asbestboard of categorie III 'gebondenheid'

#	Type	Referentie	Resultaat
1.1	Puntmonster	MM05	Chrysotiel

Beschrijving	MM05 GOLFPLATEN
Omgeving	Buiten
Primaire drager	Schuin dak
Asbestmateriaal	Dak- en gevelbekleding - Golfplaat
Bindmiddel van asbestmateriaal	Cement

Gebondenheid op basis van bindmiddel	Hecht
Hoeveelheid (oppervlakte - aantal)	• 320,00 m ² - 1 stuk
Totale oppervlakte	320,00 m ²
Eenvoudig bereikbaar	Ja
Bevestigingswijze	• Geschroefd
Identificatiemethode	Vaststelling met monstername
Destructieve handeling voor identificatie	Nee
Opmerking	DE HOEVEELHEID IS LOUTER INDICATIEF.

Verwijderen

- Zorg voor een veilig beheer. Vermijd het beschadigen van het asbestmateriaal. Controleer de toestand jaarlijks op wijzigingen.
- Zorg voor een veilig beheer en verwijder dit asbestmateriaal wanneer het bij werken eenvoudig bereikbaar wordt. Controleer de toestand jaarlijks op wijzigingen.

- Eenvoudige handelingen: mag via doe-het-zelf of door werknemer(s) met opleidingsattest eenvoudige handelingen
GEBRUIK PBM
- Eenvoudige handelingen: enkel door erkend asbestverwijderaar
DOE ENKEL BEROEP OP EEN ERKEND ASBESTVERWIJDERAAR.
