Asbestinventarisatetest

Guido Gezelleplaats 3B, 9140 Temse

Attestnummer : 20240620-000029.000

Uitgegeven op : 20.06.2024

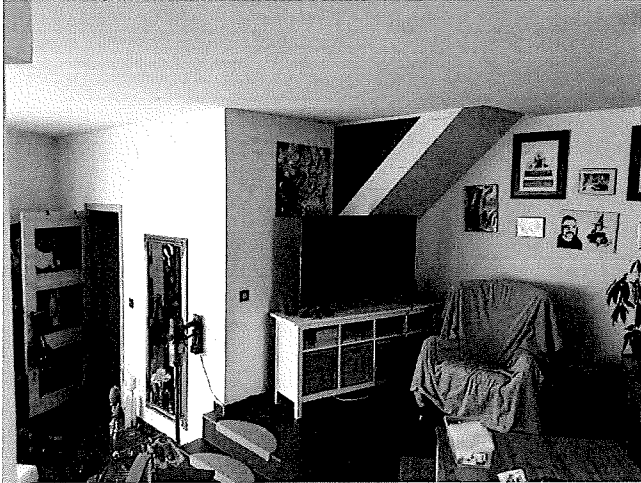
Fiche 1: Pleisterwerk muur

Geen asbest

#	Type	Referentie	Resultaat
1.1	Mengmonster	MM1	Geen asbest

Beschrijving	Pleisterwerk muur
Omgeving	Binnen
Primaire drager	Binnenwand
Bindmiddel van materiaal	Gips - kalk
Gebondenheid op basis van bindmiddel	Niet-hechtgebonden
Hoeveelheid (oppervlakte - dikte - aantal)	• 1,00 m ² - 1,00 cm - 1 stuk
Totaal volume	0,01 m ³
Identificatiemethode	Vaststelling met monstername
Destructieve handeling voor identificatie	Nee

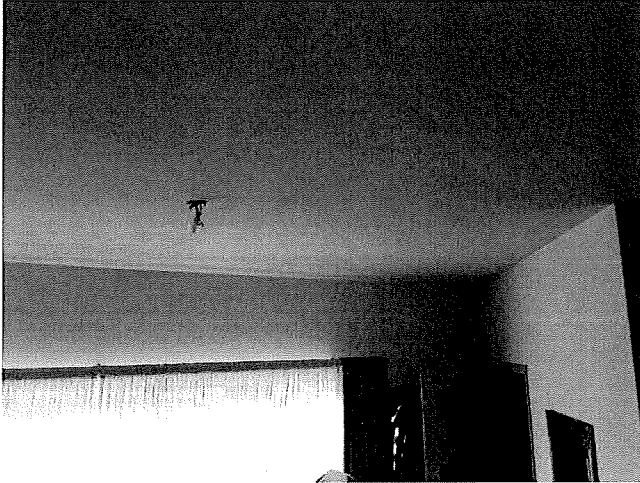
Fiche 2: Pleisterwerk plafond

Geen asbest

#	Type	Referentie	Resultaat
2.1	Mengmonster	Mm2	Geen asbest

Beschrijving	Pleisterwerk plafond
Omgeving	Binnen
Primaire drager	Plafond
Bindmiddel van materiaal	Gips - kalk
Gebondenheid op basis van bindmiddel	Niet-hechtgebonden
Hoeveelheid (oppervlakte - dikte - aantal)	• 90,00 m ² - 1,00 cm - 1 stuk
Totaal volume	0,90 m ³
Identificatiemethode	Vaststelling met monstername
Destructieve handeling voor identificatie	Nee
