# Asbestinventarisatetest

Stenenbrug 115A, 2140 Antwerpen

Attestnummer : 20260720-000117.000

Uitgegeven op : 20.07.2026

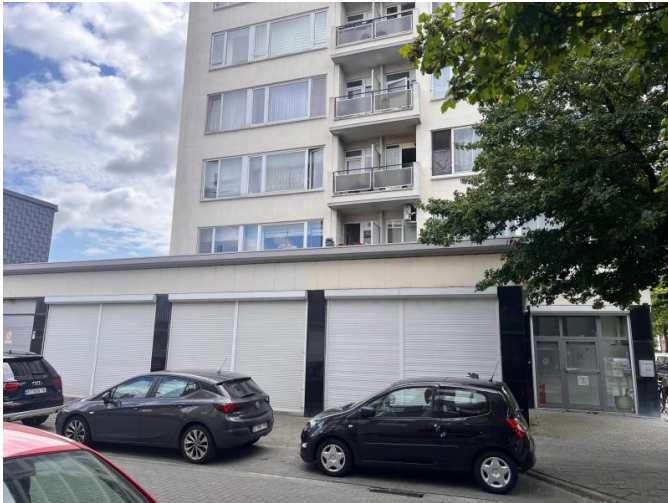
Situeringsfoto

**Reden:** Het te onderzoeken materiaal situeert zich hoger dan 3,50 m te rekenen vanaf een veilige ondergrond

**Uitleg van de asbestdeskundige:** Het dak situeert zich hoger dan 3,50m vanaf een veilige ondergrond.

| (Asbest)materiaal | Dak- en gevelbekleding - Roofing |
| Karakterisatie | Asbest (verdacht) |
| Primaire drager | Plat dak |

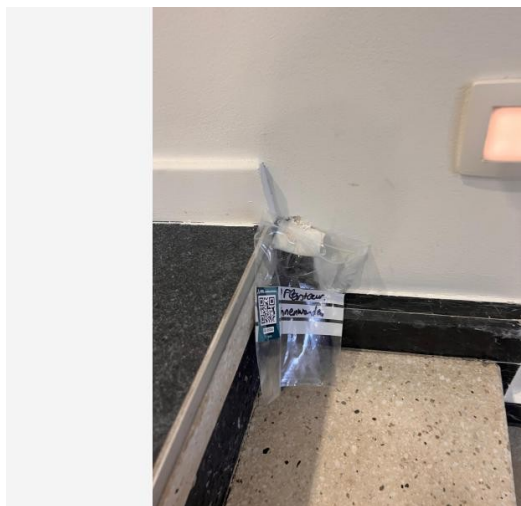
## Fiche 2: Pleisterwerk binnenwanden

Geen asbest

| # | Type | Referentie | Resultaat |
|---|---|---|---|
| 2.1 | Mengmonster | 1 | Geen asbest |

| Beschrijving | Pleisterwerk binnenwanden |
| Bindmiddel van materiaal | Gips - kalk |
| Gebondenheid op basis van bindmiddel | Niet-hechtgebonden |
| Hoeveelheid (oppervlakte - dikte - aantal) | • 150,00 m <sup>2</sup> - 2,00 cm - 1 stuk |

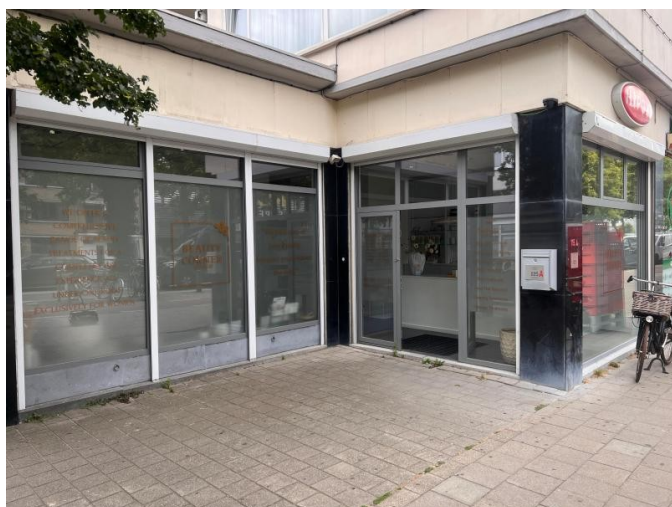
### Fiche 3: Afdichtingsmateriaal (mastiek, kit, ...) aan schrijnwerk

| Beschrijving | Notitie | Terug te vinden op plannen |
|---|---|---|
| Fiche 3: Afdichtingsmateriaal (mastiek, kit, ...) aan schrijnwerk | - | Plan 1.1: Hoofdgebouw plan V0 |
