Asbestinventarisatetest

Leuvensesteenweg 216, 3370 Boutersem

Attestnummer : 20230825-000222.000

Uitgegeven op : 25.08.2023

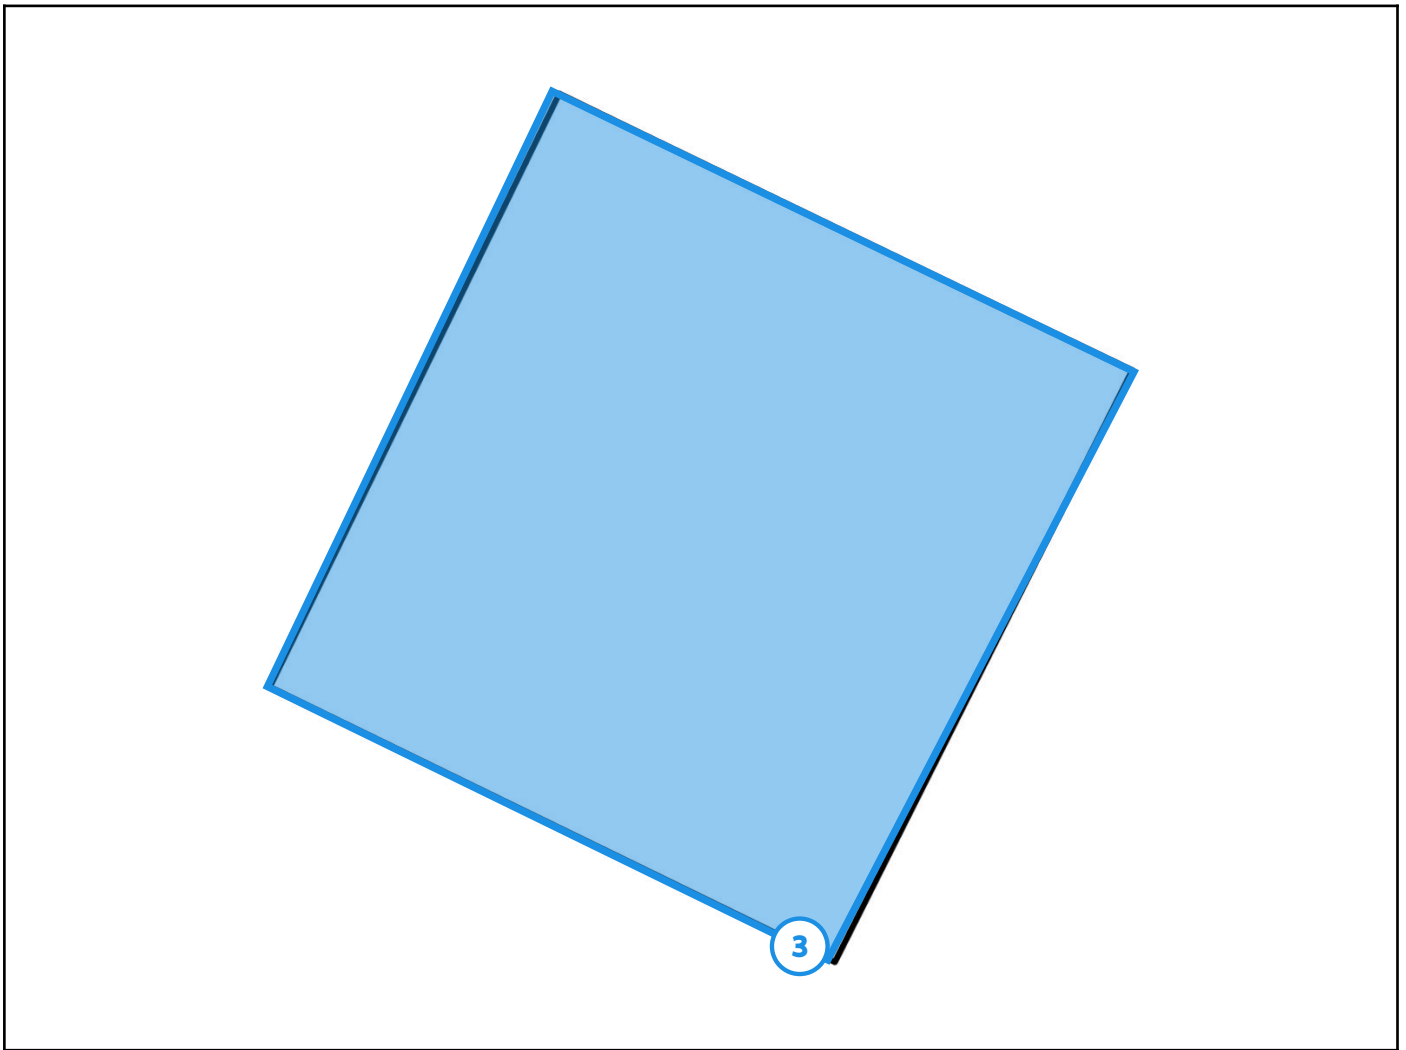
Plan 1.1: Hoofdgebouw buitenschil

Legende van plan 1.1: Hoofdgebouw buitenschil

| Beschrijving | Type | Actie |
|---|---|---|
| 3. Roofing plat dak | Geen asbest | - |

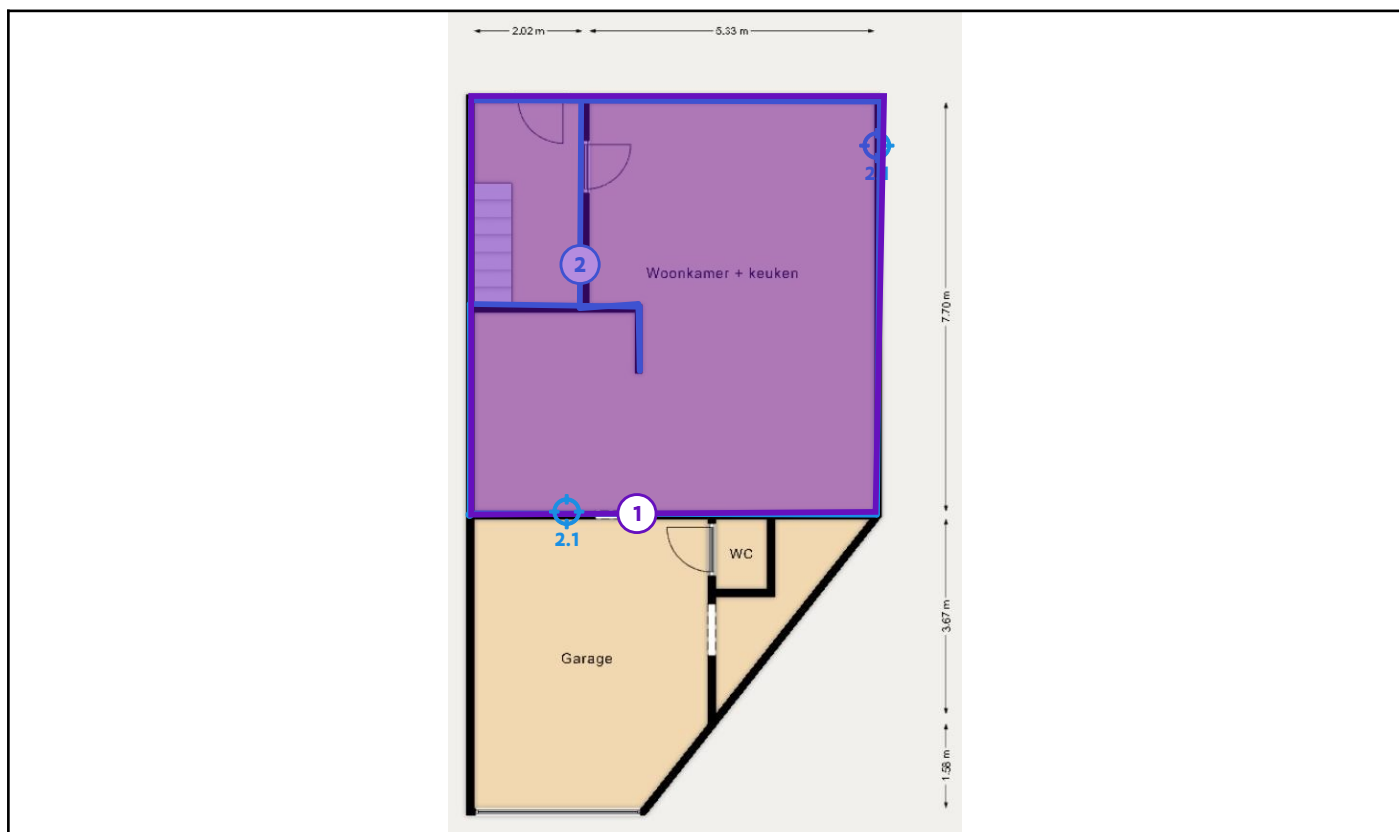
Plan 1.2: Gelijkvloers

Legende van plan 1.2: Gelijkvloers

| Beschrijving | Type | Actie |
|---|---|---|
| 1. Verlaagde plafonds | Advies | - |
| 2. Pleister muren | Geen asbest | - |
| 2.1 Code: 7866878 | Mengmonster | - |

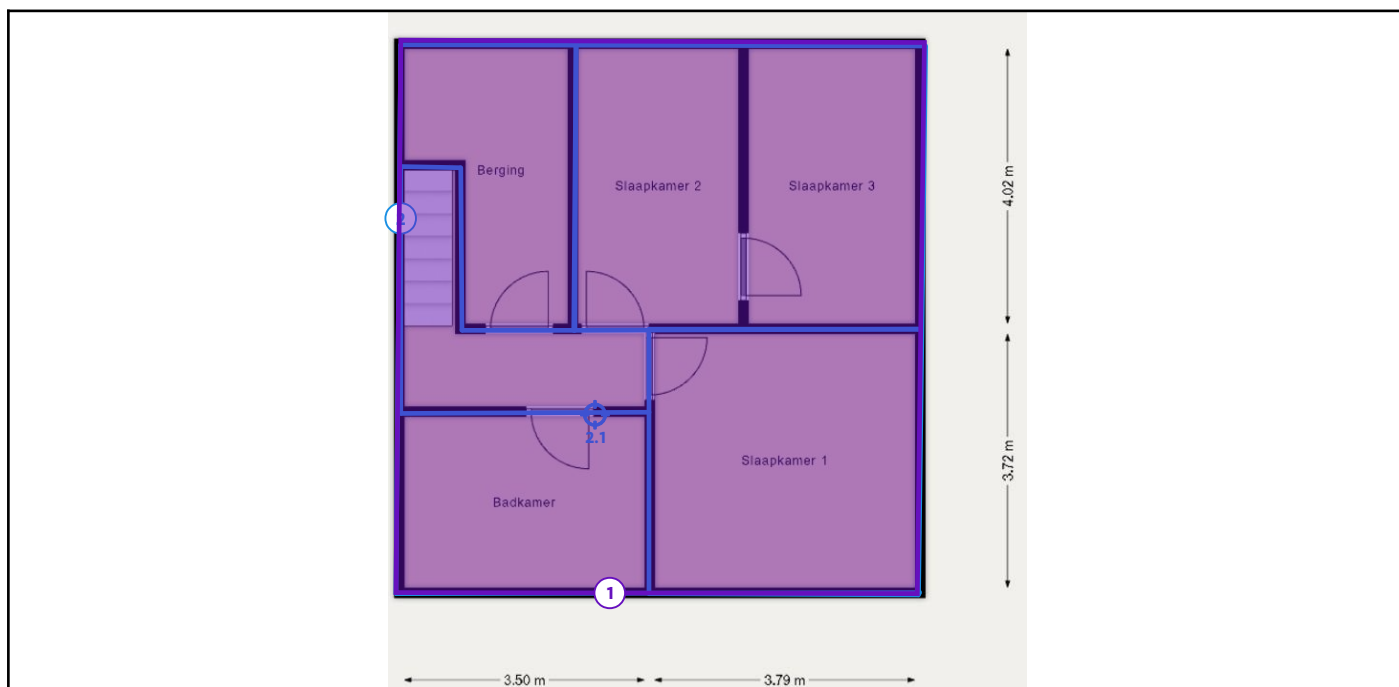
Plan 1.3: Verdiep

Legende van plan 1.3: Verdiep

| Beschrijving | Type | Actie |
|---|---|---|
| 1. Verlaagde plafonds | Advies | - |
| 2. Pleister muren | Geen asbest | - |
| 2.1 Code: 7866878 | Mengmonster | - |

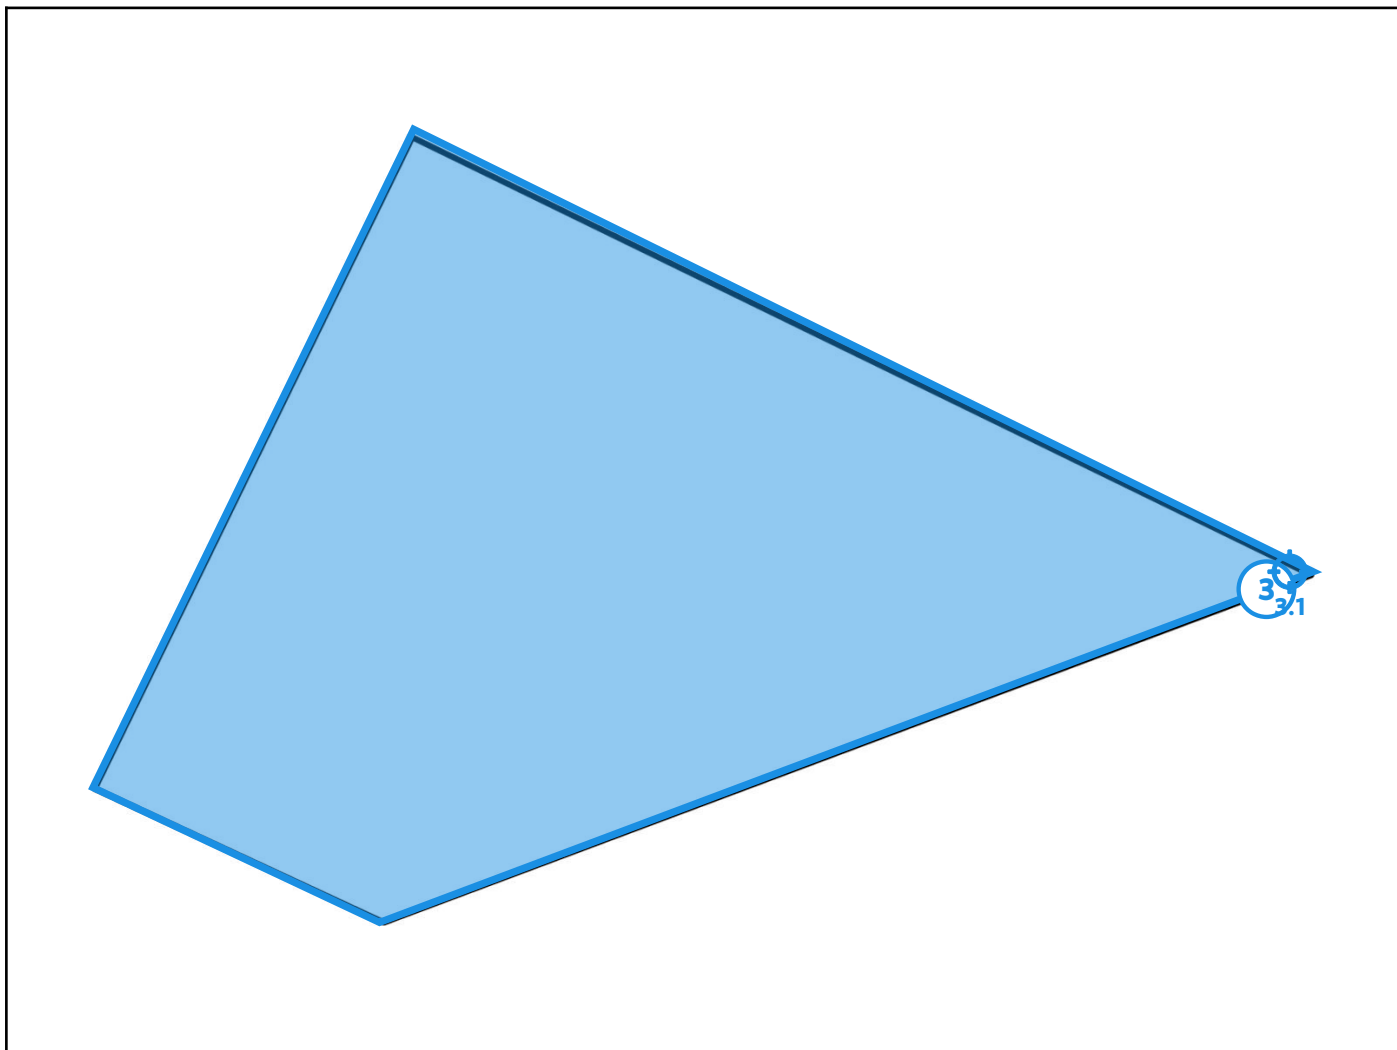
Plan 2.1: Garage

Legende van plan 2.1: Garage

| Beschrijving | Type | Actie |
|---|---|---|
| 3. Roofing plat dak | Geen asbest | - |
| 3.1 Code: 7866879 | Puntmonster | - |

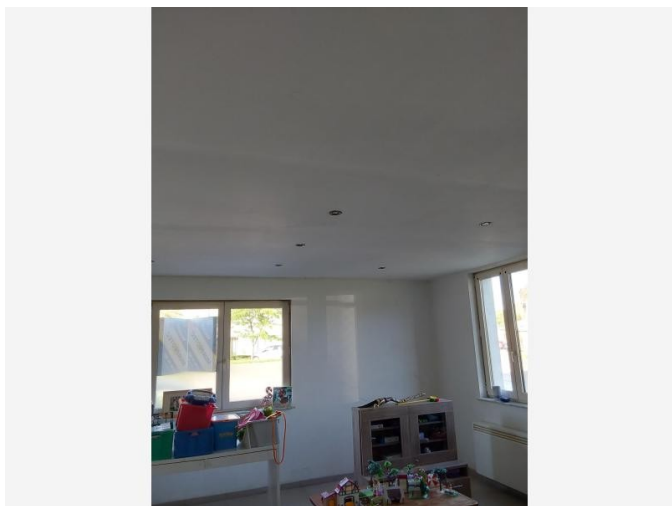
Vrije foto

In de volledige woning was het plafond afgewerkt met gyproc. Eventueel achterliggend pleister kon hierdoor niet geanalyseerd worden. Houdt bij renovatiewerken rekening met eventuele achterliggende toepassingen.

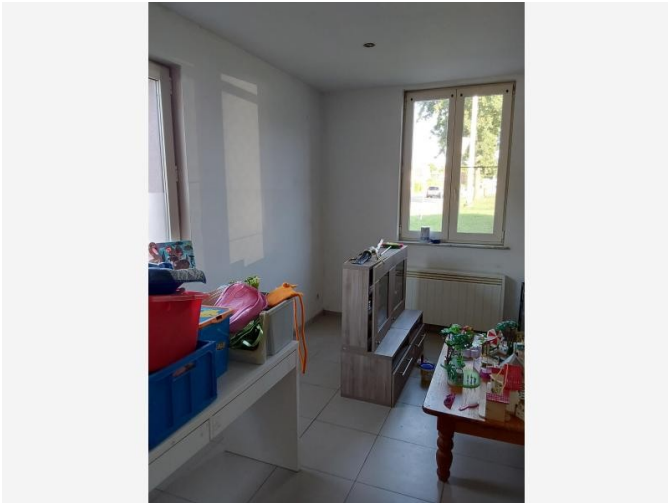
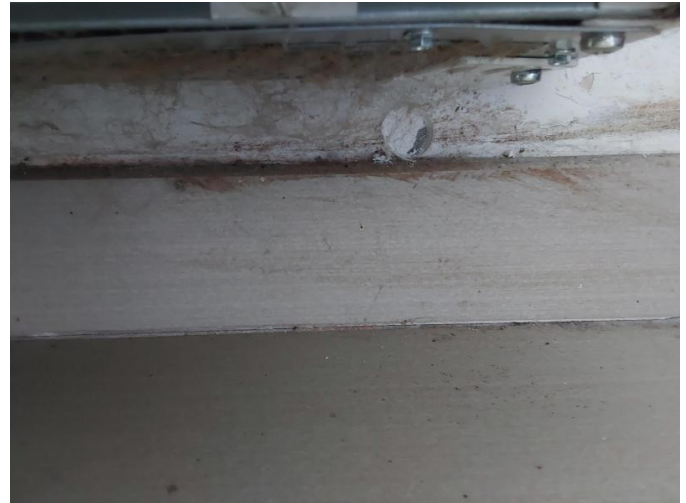
Fiche 2: Pleister muren

Overzichtsfoto

Detailfoto

Geen asbest

| # | Type | Referentie | Resultaat |
|---|---|---|---|
| 2.1 | Mengmonster | 7866878 | Geen asbest |

| Beschrijving | Pleister muren |

| Bindmiddel van materiaal | Gips - kalk |
| Hoeveelheid (oppervlakte - dikte - aantal) | • 280,00 m ² - 1,00 cm - 1 stuk |

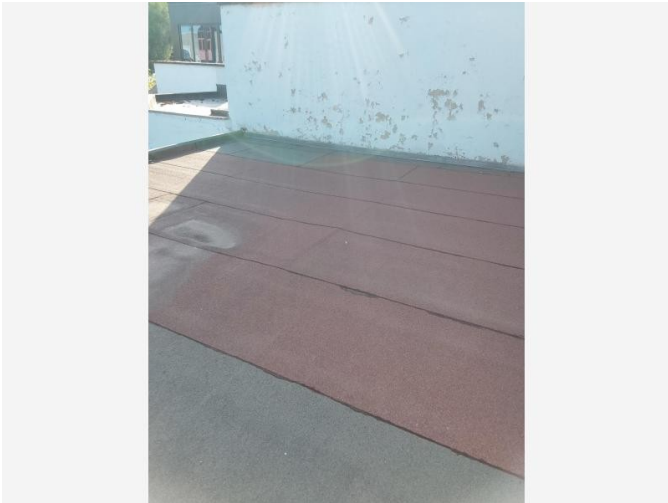
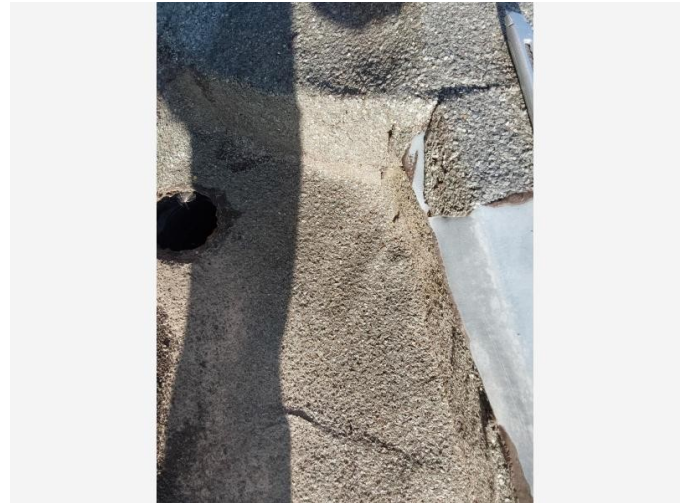
Fiche 3: Roofing plat dak

Overzichtsfoto

Detailfoto

Geen asbest

| # | Type | Referentie | Resultaat |
|---|---|---|---|
| 3.1 | Puntmonster | 7866879 | Geen asbest |

| Beschrijving | Roofing plat dak |

| Bindmiddel van materiaal | Bitumen (roofing, teer, asfalt) |
| Hoeveelheid (oppervlakte - aantal) | • 80,00 m ² - 1 stuk |
