# Asbestinventarisatetest

Hulhoek 6, 9910 Aalter

Attestnummer : **20240813-000230.000**

Uitgegeven op : **13.08.2024**

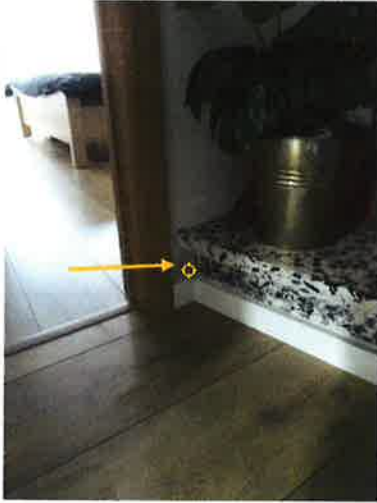
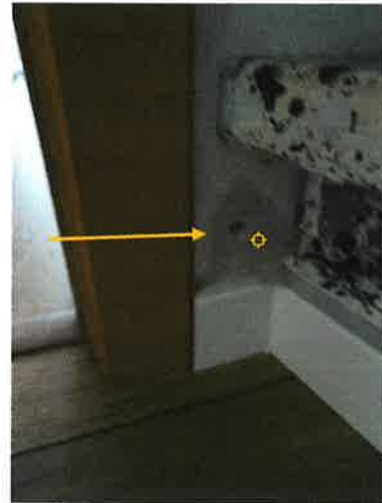
# Fiche 1: Oude pleister traphall

Geen asbest

#	Type	Referentie	Resultaat
1.1	Puntmonster	H6A1	Geen asbest

<b>Beschrijving</b>	Oude pleister traphall
<b>Omgeving</b>	Binnen
<b>Primaire drager</b>	Binnenwand
<b>Bindmiddel van materiaal</b>	Gips - kalk
<b>Gebondenheid op basis van bindmiddel</b>	Niet-hechtgebonden
<b>Hoeveelheid (oppervlakte - dikte - aantal)</b>	• 6,00 m <sup>2</sup> - 1,00 cm - 1 stuk
<b>Totaal volume</b>	0.06 m <sup>3</sup>
<b>Identificatiemethode</b>	Vaststelling met monstername
<b>Destructieve handeling voor identificatie</b>	Nee
<b>Opmerking</b>	Hall en traphall werden deels opnieuw gepleisterd in 2015, echter op enkele zones is het oude pleisterwerk nog aanwezig : vandaar de staalname

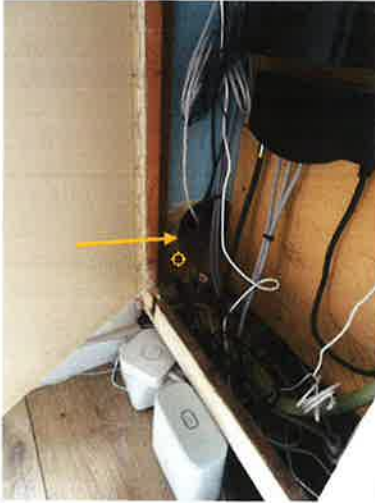
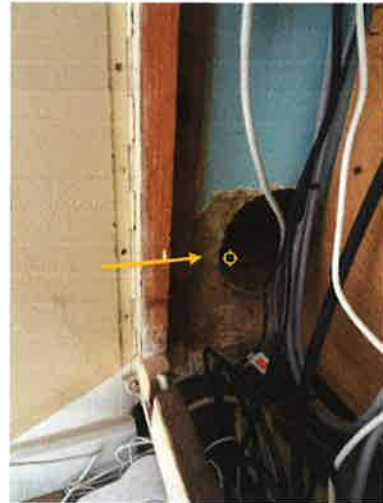
## Fiche 2: Pleister living

Geen asbest

#	Type	Referentie	Resultaat
2.1	Puntmonster	H6A2	Geen asbest

<b>Beschrijving</b>	Pleister living
<b>Omgeving</b>	Binnen
<b>Primaire drager</b>	Wand buitenschil
<b>Bindmiddel van materiaal</b>	Gips - kalk
<b>Gebondenheid op basis van bindmiddel</b>	Niet-hechtgebonden
<b>Hoeveelheid (oppervlakte - dikte - aantal)</b>	• 8,00 m <sup>2</sup> - 1,00 cm - 1 stuk
<b>Totaal volume</b>	0.08 m <sup>3</sup>
<b>Identificatiemethode</b>	Vaststelling met monstername
<b>Destructieve handeling voor identificatie</b>	Nee
<b>Opmerking</b>	Staalname in oud pleisterwerk. Oud plesiterwerk daterend van vermoedelijk 1963 of 1964 (bouwjaar 1962)
