# Asbestinventarisatetest

Prinses Lydialaan 38, 3001 Leuven

Attestnummer : 20230918-000088.000

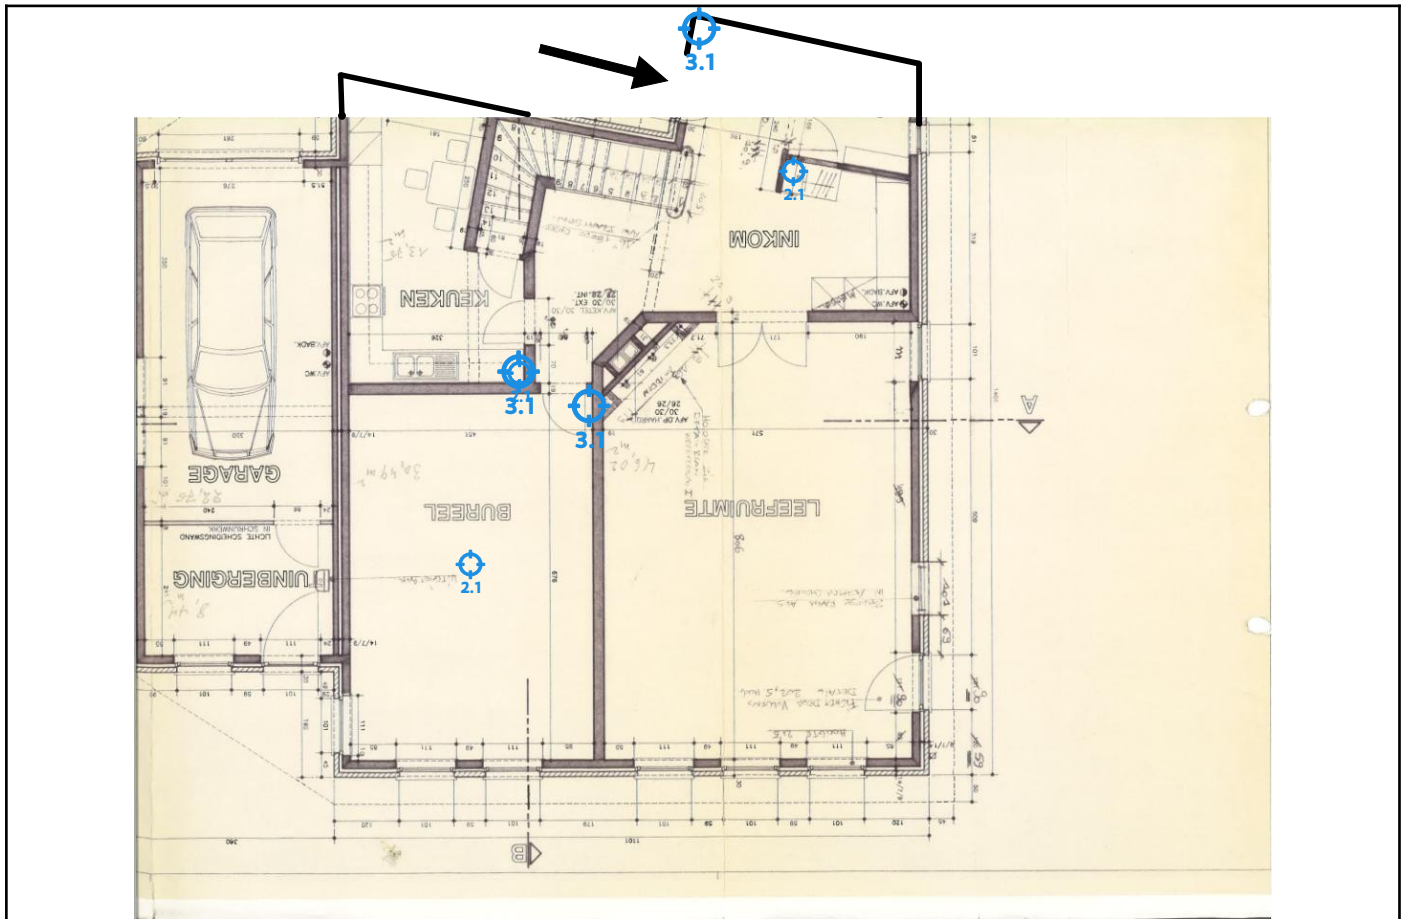
## Plan 1.1: Bijlage 3.1 Plan gelijkvloers (1)

Beschrijving	Type	Actie
2. Plaaster plafond	Geen asbest	-
2.1 Code: 7898260	Mengmonster	-
3. Plaaster muur	Geen asbest	-
3.1 Code: 7898259	Mengmonster	-

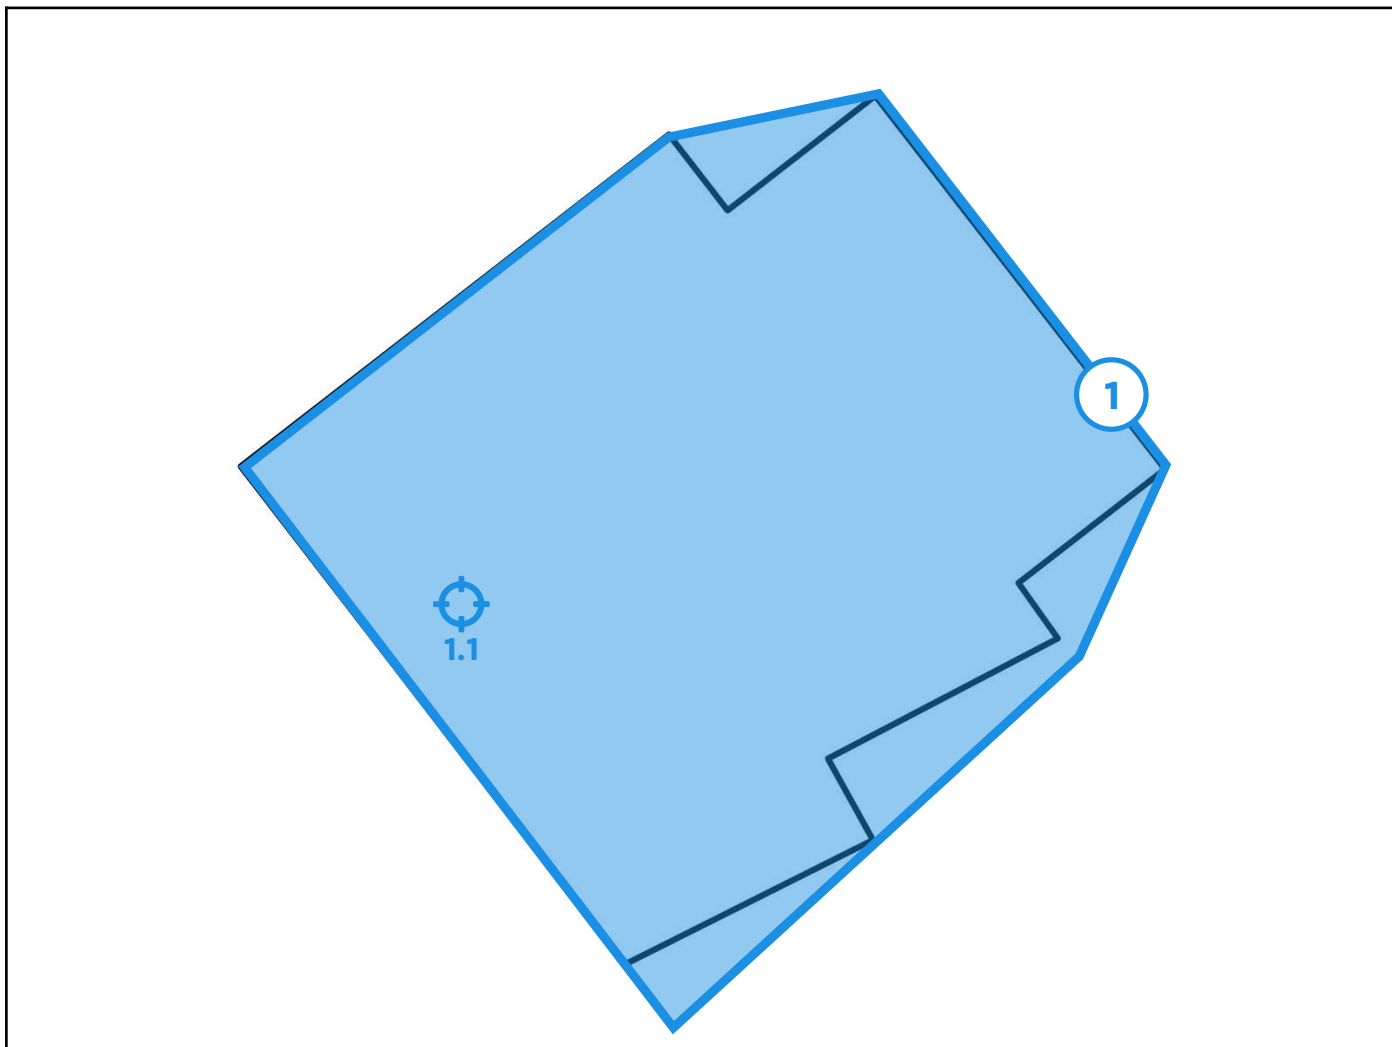
## Plan 1.2: Hoofdgebouw plan

Beschrijving	Type	Actie
1. Onderdak	Geen asbest	-
1.1 Code: 7898261	Puntmonster	-

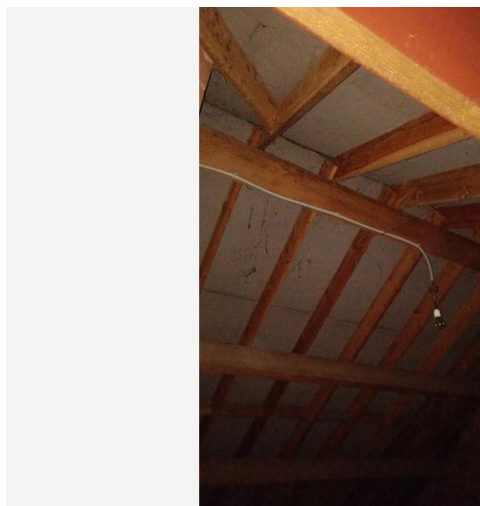
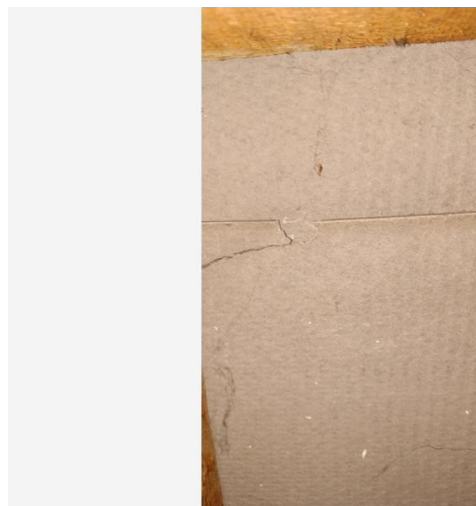
Geen asbest

#	Type	Referentie	Resultaat
1.1	Puntmonster	7898261	Geen asbest

Beschrijving	Onderdak
Omgeving	Binnen
Primaire drager	Schuin dak
Bindmiddel van materiaal	Cement

<b>Gebondenheid op basis van bindmiddel</b>	Hecht
<b>Hoeveelheid (oppervlakte - dikte - aantal)</b>	• 220,00 m <sup>2</sup> - 0,50 cm - 1 stuk
<b>Totaal volume</b>	1,10 m <sup>3</sup>
<b>Identificatiemethode</b>	Vaststelling met monstername
<b>Destructieve handeling voor identificatie</b>	Nee

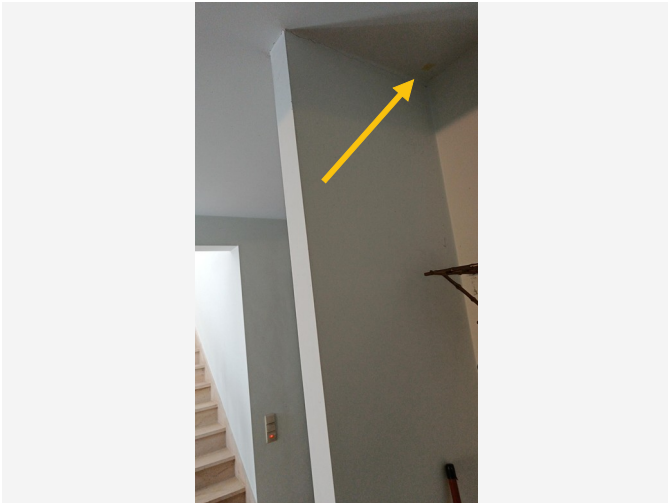
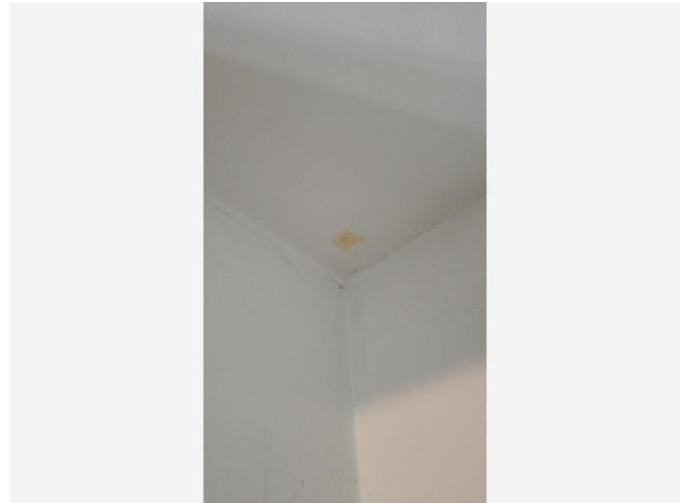
## Fiche 2: Plaaster plafond

Geen asbest

#	Type	Referentie	Resultaat
2.1	Mengmonster	7898260	Geen asbest

Beschrijving	Plaaster plafond
Omgeving	Binnen
Primaire drager	Plafond
Bindmiddel van materiaal	Gips - kalk

<b>Gebondenheid op basis van bindmiddel</b>	Niet-hechtgebonden
<b>Hoeveelheid (oppervlakte - dikte - aantal)</b>	• 150,00 m <sup>2</sup> - 1,00 cm - 1 stuk
<b>Totaal volume</b>	1,50 m <sup>3</sup>
<b>Identificatiemethode</b>	Vaststelling met monstername
<b>Destructieve handeling voor identificatie</b>	Nee

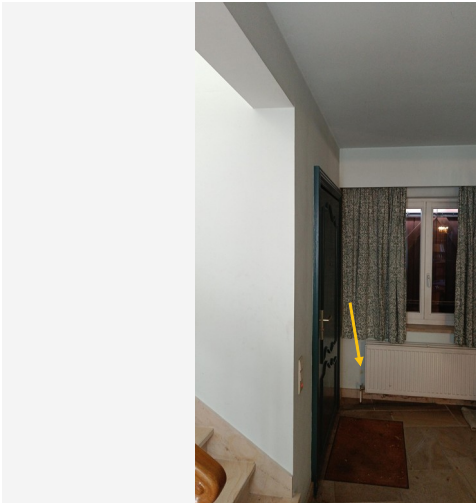
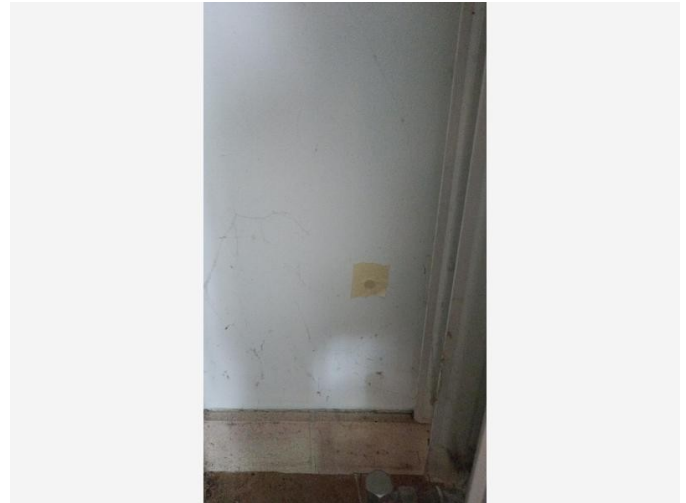
## Fiche 3: Plaaster muur

Geen asbest

#	Type	Referentie	Resultaat
3.1	Mengmonster	7898259	Geen asbest

Beschrijving	Plaaster muur
Omgeving	Binnen
Primaire drager	Binnenwand
Bindmiddel van materiaal	Gips - kalk

<b>Gebondenheid op basis van bindmiddel</b>	Niet-hechtgebonden
<b>Hoeveelheid (oppervlakte - dikte - aantal)</b>	• 450,00 m <sup>2</sup> - 1,00 cm - 1 stuk
<b>Totaal volume</b>	4,50 m <sup>3</sup>
<b>Identificatiemethode</b>	Vaststelling met monstername
<b>Destructieve handeling voor identificatie</b>	Nee
