# Asbestinventarisatetest

Salviastraat 22, 9920 Lievegem

Attestnummer : 20231219-000024.000

## Zone 1: Hoofdgebouw

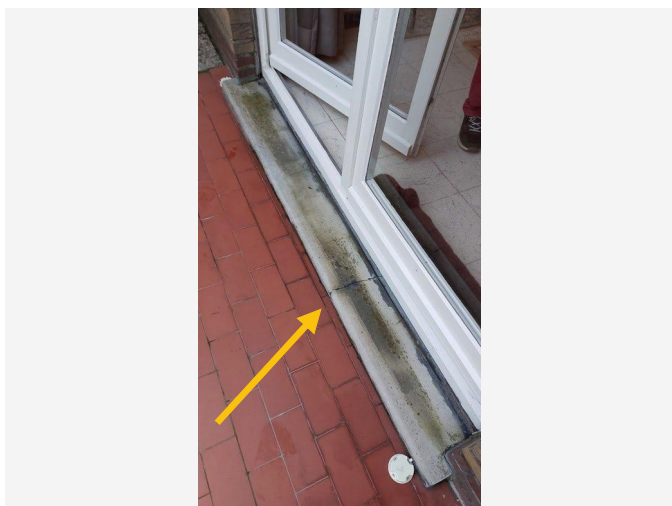
Overzichtsfoto

Detailfoto

Eindbeoordeling materiaalrisico	Laag materiaalrisico en/of verlaagde kans op vezelvrijgave
---------------------------------	--

Gebondenheid	Categorie 1: hechtgebonden in oorsprong
Asbestsoort (vezeltype)	Alleen chrysotiel
Asbestconcentratie	Laag (< 50%)
Afschermingsgraad van het gehele materiaal	Geheel of deels vrij aan de buitenlucht
Toestand van het materiaal	Licht beschadigd, licht verweerd. Intact materiaal type Pical – asbestboard of categorie III 'gebondenheid'

#	Type	Referentie	Resultaat
2.1	Puntmonster	M5 Vensterbanken massal	Chrysotiel

Beschrijving	M5 Vensterbanken massal
Omgeving	Buiten
Primaire drager	Wandopening verticaal (raam, deur, ...)
Asbestmateriaal	Plaat, paneel, tablet - Type Massal
Bindmiddel van asbestmateriaal	Cement
Gebondenheid op basis van bindmiddel	Hecht
Hoeveelheid (oppervlakte - dikte - aantal)	• 5,00 m <sup>2</sup> - 5,00 cm - 1 stuk

Het asbestmateriaal valt onder de mijlpaal van 2040.

Zorgvuldig beheren

- Verwijder dit asbestmateriaal zo snel mogelijk. Volg de toestand goed op.

- Eenvoudige handelingen: mag via doe-het-zelf of door werknemer(s) met opleidingsattest eenvoudige handelingen  
Deze vensterbanken zorgvuldig losmaken zonder slijpmachines of andere sneldraaiend gereedschap te gebruiken. Voorzichtig in "hun geheel" losmaken en "zonder te breken" verwijderen. Vergeet uw persoonlijke beschermingsmiddelen niet !

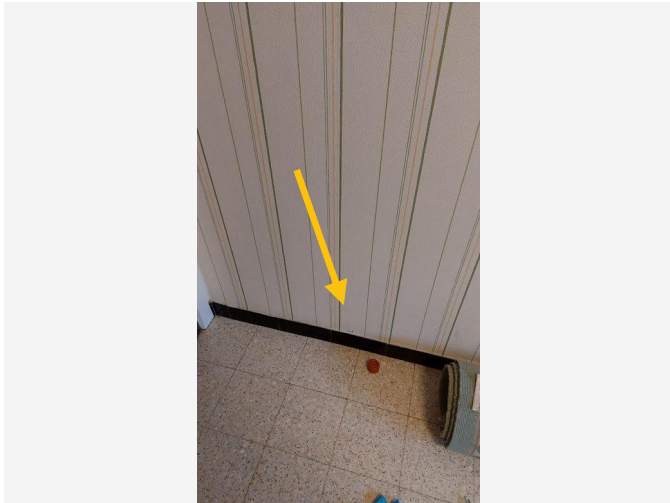
Overzichtsfoto

Detailfoto

Geen asbest

#	Type	Referentie	Resultaat
4.1	Mengmonster	M1 Pleisterwerk muren	Geen asbest

Beschrijving	M1 Pleisterwerk muren
Omgeving	Binnen
Primaire drager	Binnenwand
Bindmiddel van materiaal	Gips - kalk

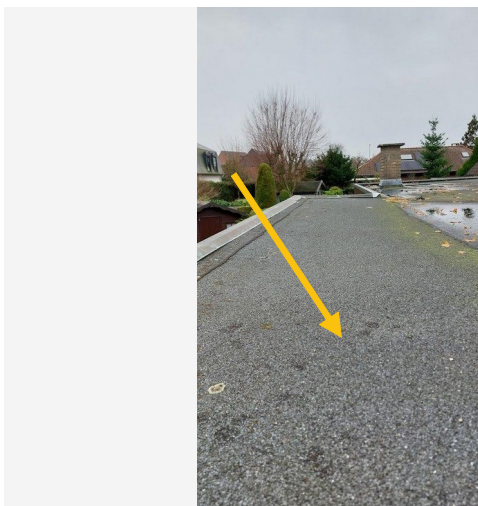
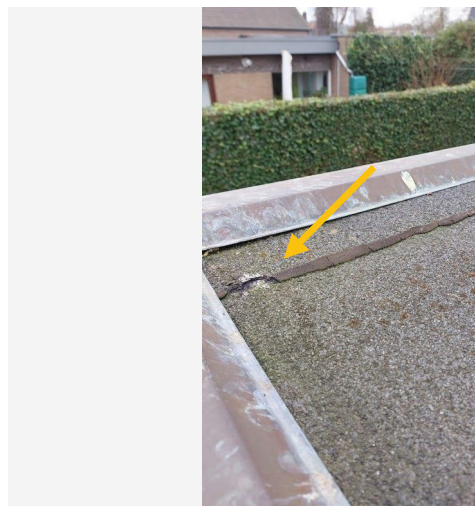
## Fiche 5: M3 Plat dak huis

Overzichtsfoto

Detailfoto

Geen asbest

#	Type	Referentie	Resultaat
5.1	Puntmonster	M3 Plat dak huis	Geen asbest

Beschrijving	M3 Plat dak huis
Omgeving	Buiten
Primaire drager	Plat dak
Bindmiddel van materiaal	Bitumen (roofing, teer, asfalt)
