# Asbestinventarisatetest

Turnhoutsebaan 115/601, 2140 Antwerpen

Attestnummer : 20231227-000213.000

Uitgegeven op : 27.12.2023

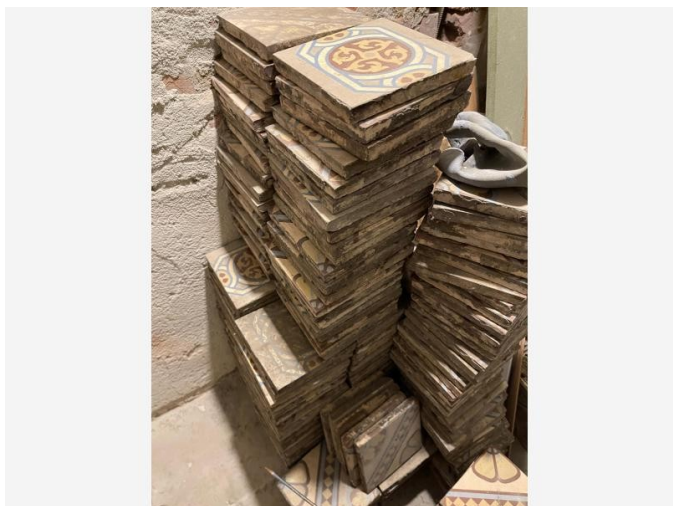
Vrije foto

Tegels zijn afgenomen voor verbouwingen, tegels zijn niet asbest-verdacht.

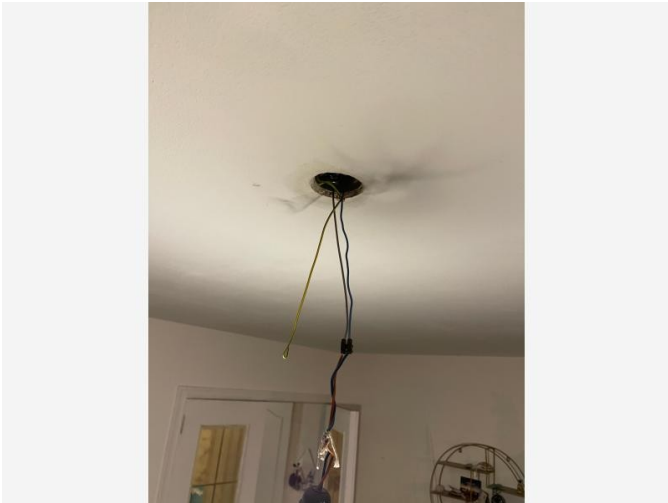
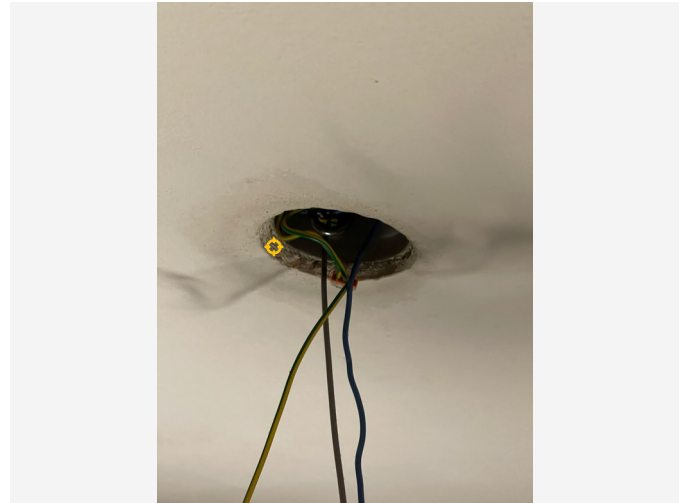
Geen asbest

#	Type	Referentie	Resultaat
4.1	Mengmonster	M02	Geen asbest

Beschrijving	M02 - Pleisterwerk Plafond
Omgeving	Binnen
Primaire drager	Binnenwand
Bindmiddel van materiaal	Gips - kalk

<b>Gebondenheid op basis van bindmiddel</b>	Niet-hechtgebonden
<b>Hoeveelheid (oppervlakte - dikte - aantal)</b>	• 70,00 m <sup>2</sup> - 3,00 cm - 1 stuk
<b>Totaal volume</b>	2,10 m <sup>3</sup>
<b>Identificatiemethode</b>	Vaststelling met monstername
<b>Destructieve handeling voor identificatie</b>	Nee
