Asbestinventarisatetest

Kerkstraat 24, 9570 Lierde

Attestnummer : 20231015-000102.000

Niet-asbestveilig

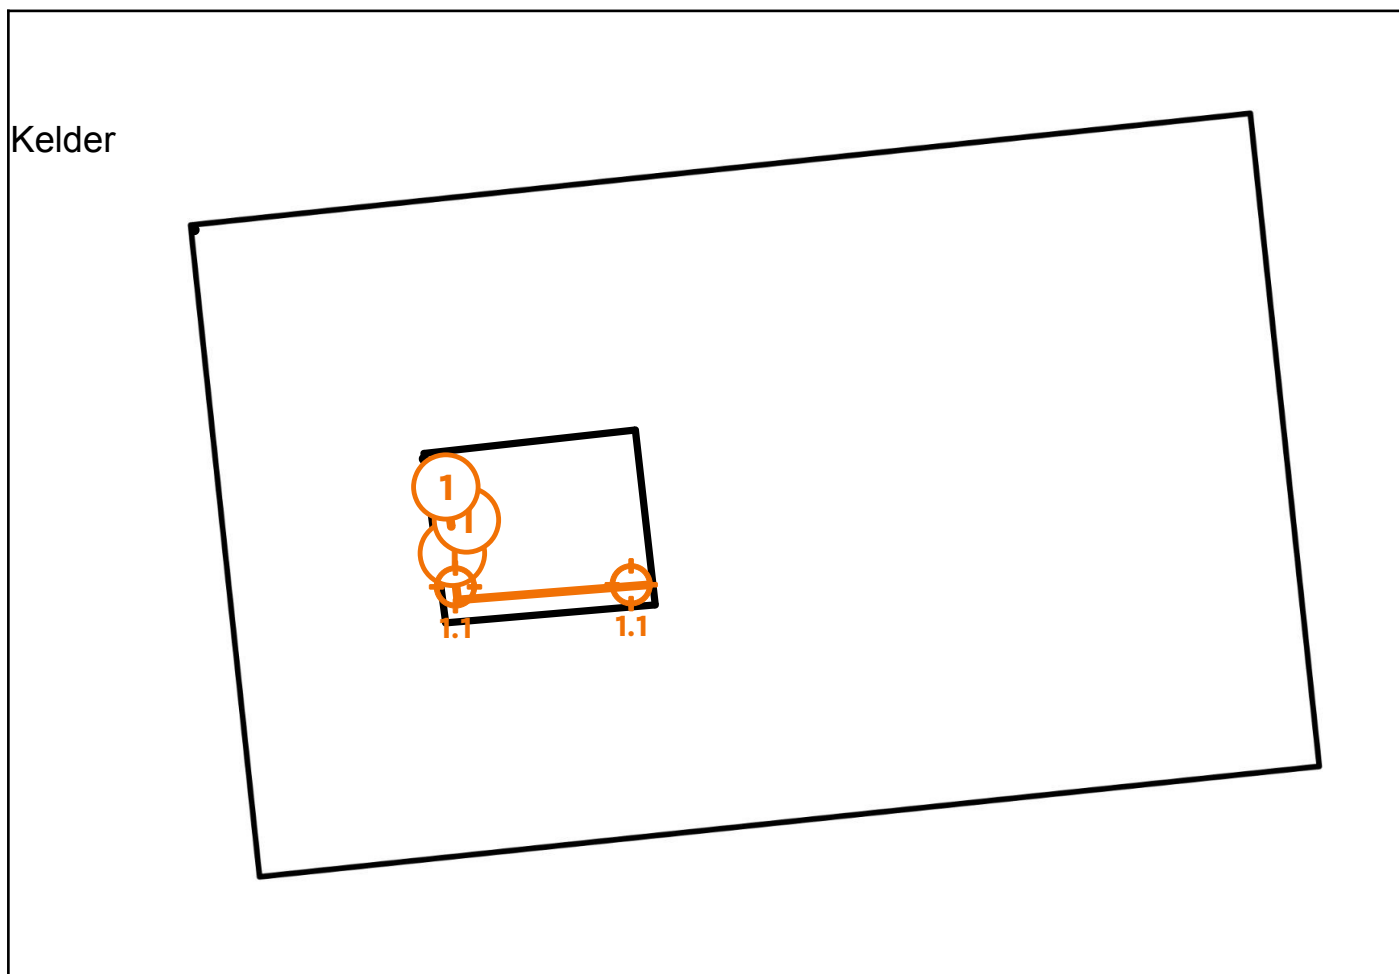
Plan 1.2: Hoofdgebouw plan

Beschrijving	Type	Actie
1. Buisisolatie centrale verwarming kelder	Asbestmateriaal	Verwijderen
1.1 Code: 23-158-02	Mengmonster	-

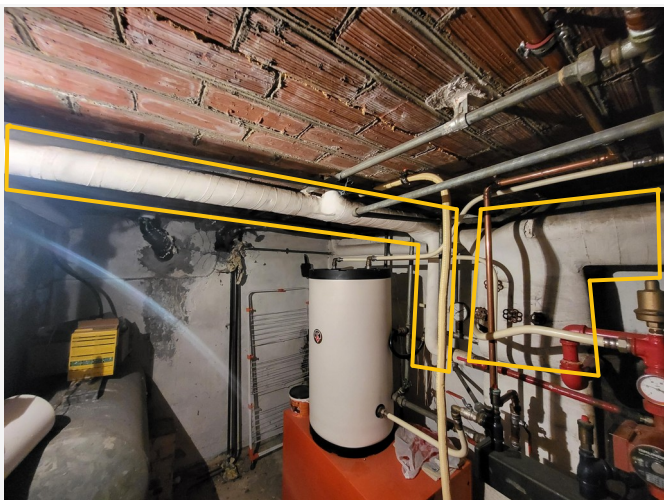
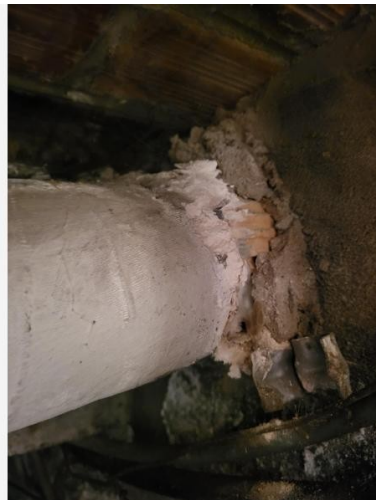
Overzichtsfoto

Detailfoto

Eindbeoordeling materiaalrisico	Laag materiaalrisico en/of verlaagde kans op vezelvrijgave
---------------------------------	--

Gebondenheid	Categorie 2: niet-hechtgebonden met matrix
Asbestsoort (vezeltype)	Amfibool aanwezig, uitgezonderd crocidoliet
Asbestconcentratie	Hoog ($\geq 50\%$)
Afschermingsgraad van het gehele materiaal	Enkel randen niet afgeschermd maar geen contact met binnenluchtstromen
Toestand van het materiaal	Licht beschadigd, licht verweerd. Intact materiaal type Pical – asbestboard of categorie III 'gebondenheid'

#	Type	Referentie	Resultaat
1.1	Mengmonster	23-158-02	Chrysotiel, Amosiet

Beschrijving	Buisisolatie centrale verwarming kelder
Omgeving	Binnen
Primaire drager	Ruimteverwarming
Asbestmateriaal	In-situ afwerkingslagen - Thermische isolatie
Bindmiddel van asbestmateriaal	Gips - kalk
Gebondenheid op basis van bindmiddel	Niet-hechtgebonden
Hoeveelheid (lengte - omtrek - dikte - aantal)	<ul style="list-style-type: none">10,00 m - 40,00 cm - 2,00 cm - 1 stuk

Totaal volume	0,08 m ³
Eenvoudig bereikbaar	Ja
Bevestigingswijze	<ul style="list-style-type: none">• Verlijmd, ingegoten, versmeerd
Identificatiemethode	Vaststelling met monstername
Destructieve handeling voor identificatie	Nee

Het asbestmateriaal valt onder de mijlpaal van 2034.

Verwijderen

- Sluit de ruimte luchtdicht af en vermijd het betreden van de ruimte.
- Scherm in afwachting van verwijdering het asbestmateriaal af van luchtstromingen en verstoring: bijvoorbeeld door het te verpakken, te fixeren, af te dekken, signalisatie - afbakening aan te brengen, ...

- Couveuzesak (erkend asbestverwijderaar)
Het verwijderen van buisisolatie dient steeds te gebeuren door een erkend asbestverwijderaar. In dit geval is het moeilijk om een hermetische zone te installeren en is de couveuzesak de beste methode.

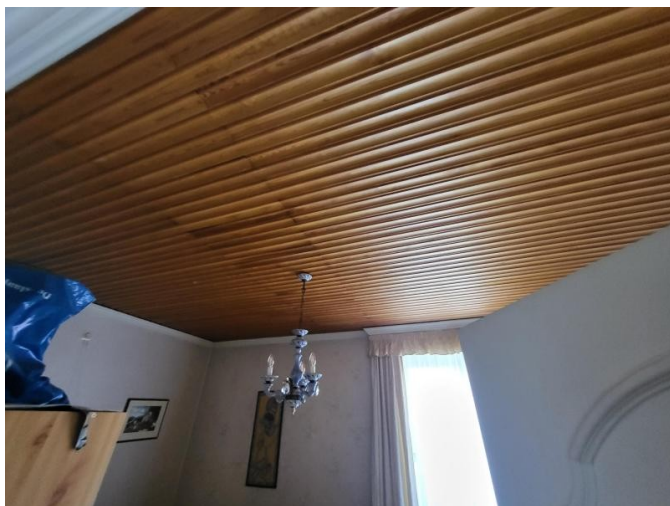
Vrije foto

De plafonds zijn hoofdzakelijk bekleed met houten planchetten (niet asbestverdacht) en werden bijgevolg niet bemonsterd.

Identificatiemethode	Vaststelling & expertise (niet-asbestverdacht)
Primaire drager	Plafond

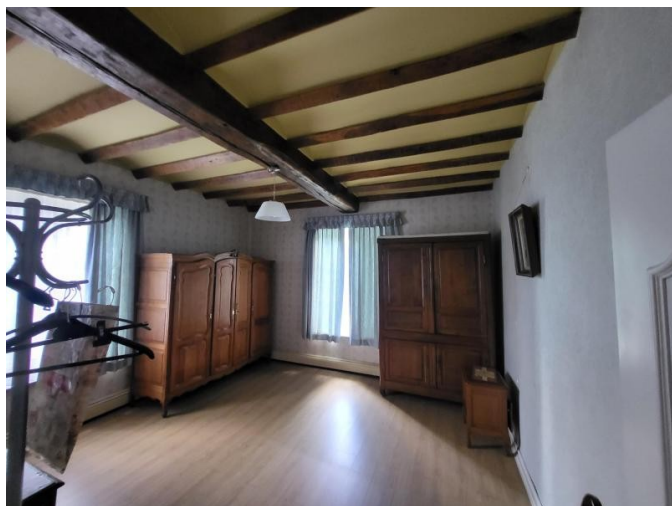
Fiche 3: Pleisterwerk binnenmuren woning

Overzichtsfoto

Detailfoto

Geen asbest

#	Type	Referentie	Resultaat
3.1	Mengmonster	23-158-01	Geen asbest

Beschrijving	Pleisterwerk binnenmuren woning
Omgeving	Binnen
Primaire drager	Binnenwand
Bindmiddel van materiaal	Gips - kalk

Gebondenheid op basis van bindmiddel	Niet-hechtgebonden
Hoeveelheid (oppervlakte - dikte - aantal)	• 200,00 m ² - 1,50 cm - 1 stuk
Totaal volume	3,00 m ³
Identificatiemethode	Vaststelling met monstername
Destructieve handeling voor identificatie	Nee
