Asbestinventarisatetest

Grotestraat 45A, 9500 Geraardsbergen

Attestnummer : 20241106-000264.000

Uitgegeven op : 06.11.2024

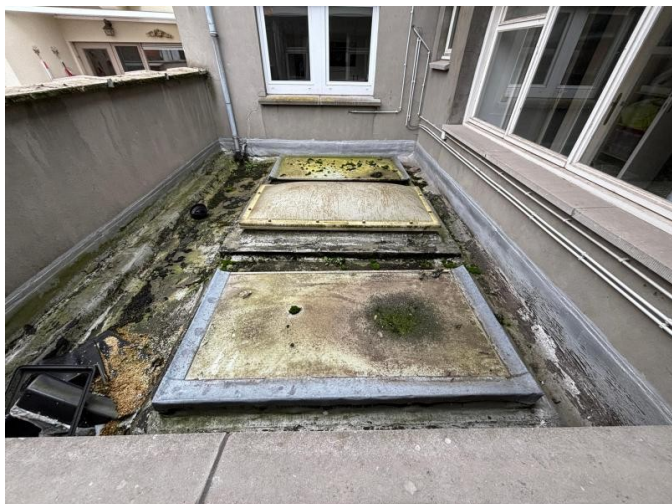
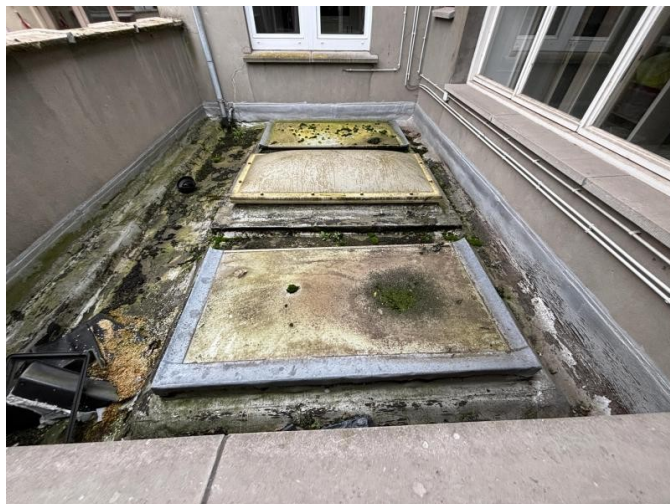
Overzichtsfoto

Detailfoto

Risicobeoordeling

Eindbeoordeling materiaalrisico	Laag materiaalrisico en/of verlaagde kans op vezelvrijgave
---------------------------------	--

Gebondenheid	Categorie 1: hechtgebonden in oorsprong
Asbestsoort (vezeltype)	Crocidoliet aanwezig
Asbestconcentratie	Laag (< 50%)
Afschermingsgraad van het gehele materiaal	Geheel of deels vrij aan de buitenlucht
Toestand van het materiaal	Licht beschadigd, licht verweerd. Intact calciumsilicaatmateriaal of categorie III 'gebondenheid'

Beschrijving	Roofing
Omgeving	Buiten
Primaire drager	Plat dak
Asbestmateriaal	Dak- en gevelbekleding - Roofing
Bindmiddel van asbestmateriaal	Bitumen (roofing, teer, asfalt)
Gebondenheid op basis van bindmiddel	Hecht
Hoeveelheid (oppervlakte - aantal)	<ul style="list-style-type: none">• 10,00 m² - 1 stuk
Totale oppervlakte	10,00 m ²
Eenvoudig bereikbaar	Ja
Bevestigingswijze	<ul style="list-style-type: none">• Verlijmd, ingegoten, versmeerd
Identificatiemethode	Vaststelling zonder monstername Motivatie: Groot risico op structurele gevolgschade (lekschade, werking installatie,...)
Destructieve handeling voor identificatie	Nee

Het asbestmateriaal valt onder de mijlpaal van 2040.

Zorgvuldig beheren

- Zorg voor een veilig beheer. Vermijd het beschadigen van het asbestmateriaal. Controleer de toestand jaarlijks op wijzigingen.

- Eenvoudige handelingen: enkel door erkend asbestverwijderaar
Het is van groot belang dat het verwijderen van asbest roofing wordt uitgevoerd door ervaren en gecertificeerde professionals om de veiligheid van iedereen te waarborgen die betrokken is bij het proces, inclusief de bewoners van het gebouw en de omwonenden. Het naleven van alle geldende wet- en regelgeving met betrekking tot asbestverwijdering is essentieel om de risico's tot een minimum te beperken en een gezonde leefomgeving te garanderen.

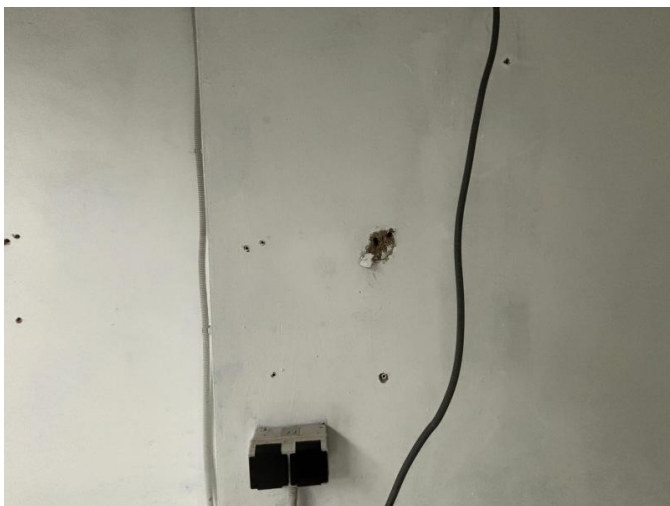
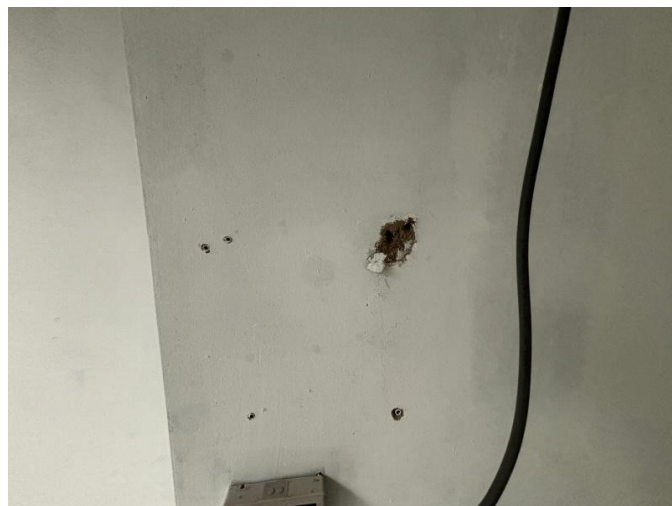
Geen asbest

Overzichtsfoto

Detailfoto

#	Type	Referentie	Resultaat
2.1	Mengmonster	GHP2	Geen asbest

Beschrijving	Pleisterwerk Eerste verdieping
Omgeving	Binnen
Primaire drager	Binnenwand
Bindmiddel van materiaal	Gips - kalk
Gebondenheid op basis van bindmiddel	Niet-hechtgebonden
Hoeveelheid (oppervlakte - dikte - aantal)	• 60,00 m ² - 1,00 cm - 1 stuk
Totaal volume	0,60 m ³
Identificatiemethode	Vaststelling met monsternamen
Destructieve handeling voor identificatie	Nee

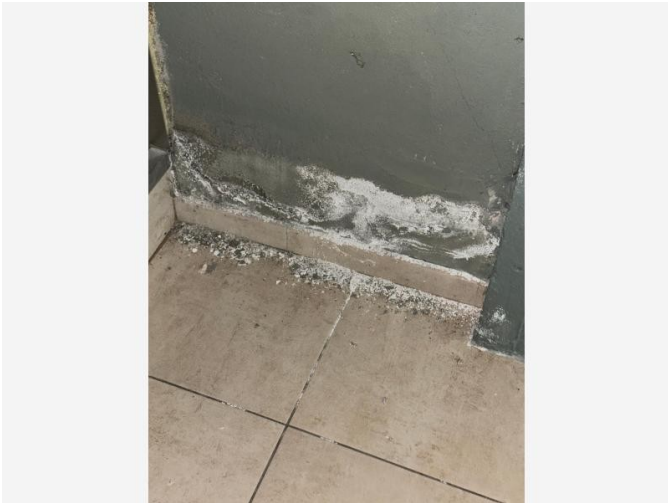
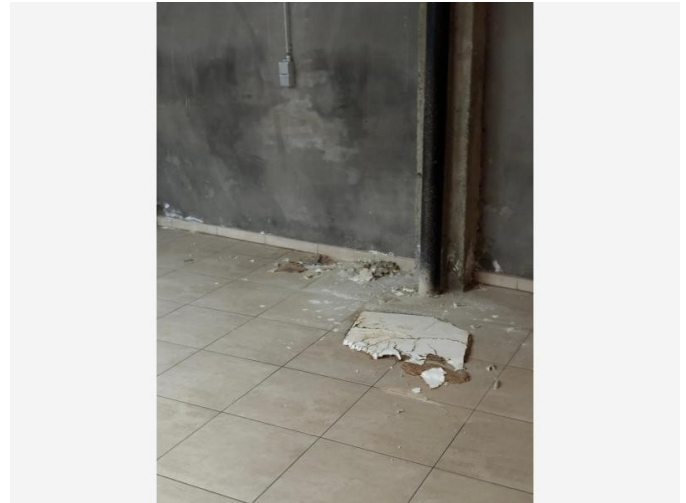
Fiche 3: Pleisterwerk gelijkvloers

Overzichtsfoto

Detailfoto

Geen asbest

#	Type	Referentie	Resultaat
3.1	Mengmonster	GHP1	Geen asbest

Beschrijving	Pleisterwerk gelijkvloers
Omgeving	Binnen
Primaire drager	Binnenwand
Bindmiddel van materiaal	Gips - kalk
Gebondenheid op basis van bindmiddel	Niet-hechtgebonden
Hoeveelheid (oppervlakte - dikte - aantal)	• 160,00 m ² - 1,00 cm - 1 stuk
Totaal volume	1,60 m ³
Identificatiemethode	Vaststelling met monsternamen
Destructieve handeling voor identificatie	Nee
