Asbestinventarisatetest

Wolfsdonksteenweg 54, 3201 Aarschot

Attestnummer : 20230424-000138.000

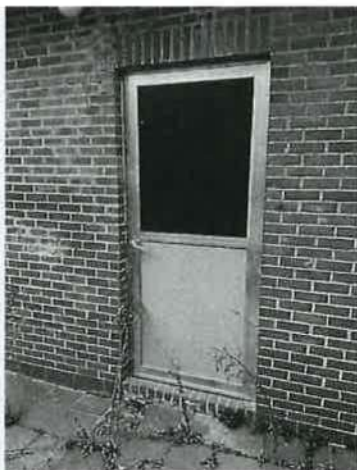
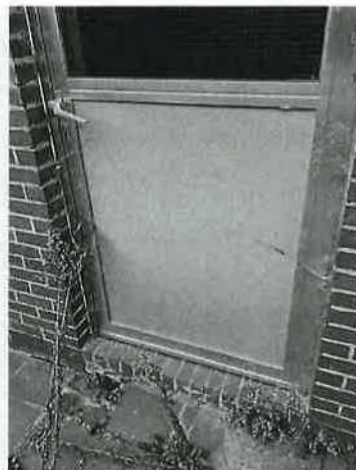
Fiche 1: Plaat type Glasal

Asbestmateriaal

Overzichtsfoto

Detailfoto

Eindbeoordeling materiaalrisico	Verhoogd materiaalrisico en/of verhoogde kans op vezelvrijgave
---------------------------------	--

Gebondenheid	Categorie 1: hechtgebonden in oorsprong
Asbestsoort (vezeltype)	Crocidoliet aanwezig
Asbestconcentratie	Laag (< 50%)
Afschermingsgraad van het gehele materiaal	Geheel of deels (ook) vrij aan de binnenlucht
Toestand van het materiaal	Licht beschadigd, licht verweerd. Intact materiaal type Pical – asbestboard of categorie III 'gebondenheid'

Beschrijving	Plaat type Glasal
Omgeving	Grenst aan binnen- en buitenlucht
Primaire drager	Wandopening verticaal (raam, deur, ...)
Asbestmateriaal	Plaat, paneel, tablet - Geëmailleerd, type Glasal
Bindmiddel van asbestmateriaal	Cement
Gebondenheid op basis van bindmiddel	Hecht
Hoeveelheid (oppervlakte - dikte - aantal)	• 1,00 m ² - 1,00 cm - 1 stuk
Totaal volume	0,01 m ³
Eenvoudig bereikbaar	Ja
Bevestigingswijze	• Geklemd
Identificatiemethode	Vaststelling zonder monsternamen

Verwijderen

- Zorg voor een veilig beheer. Vermijd het beschadigen van het asbestmateriaal. Controleer de toestand jaarlijks op wijzigingen.

- Eenvoudige handelingen: mag via doe-het-zelf of door werknemer(s) met opleidingsattest eenvoudige handelingen
Indien deze in zijn geheel verwijderd kan worden.

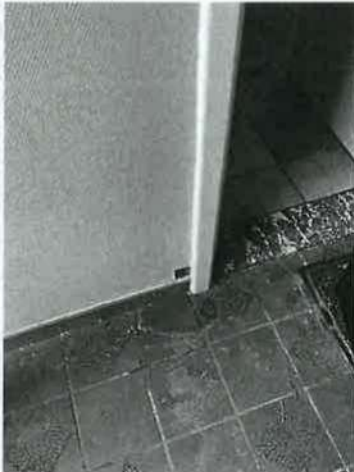
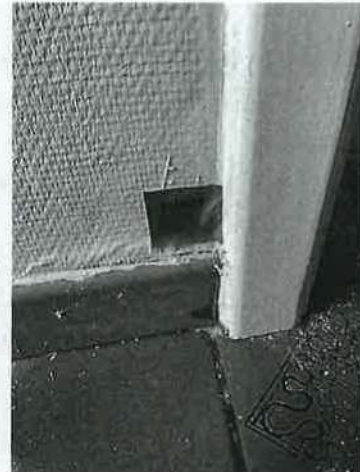
Fiche 2: Pleisterwerk

Geen asbest

Overzichtsfoto

Detailfoto

#	Type	Referentie	Resultaat
2.1	Mengmonster	01	Geen asbest

Beschrijving	Pleisterwerk
Omgeving	Binnen
Primaire drager	Binnenwand
Bindmiddel van materiaal	Gips - kalk

Gebondenheid op basis van bindmiddel	Niet-hechtgebonden
Hoeveelheid (oppervlakte - dikte - aantal)	• 120,00 m ² - 1,00 cm - 1 stuk
Totaal volume	1,20 m ³
Identificatiemethode	Vaststelling met monstername
Destructieve handeling voor identificatie	Nee
