# Detailinformatie

## Risicobeoordeling

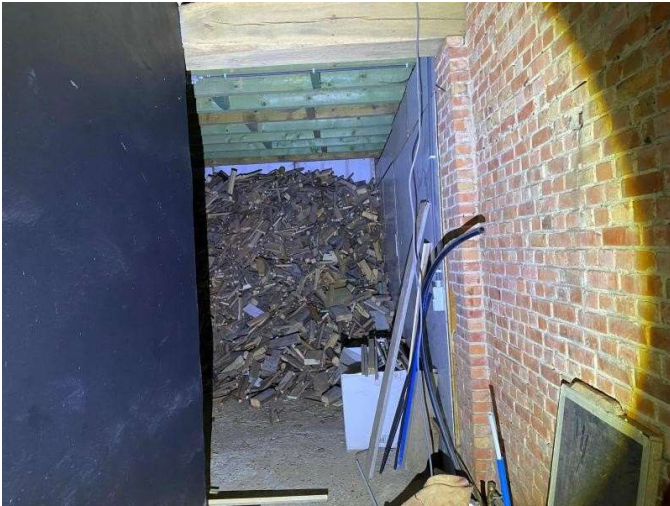
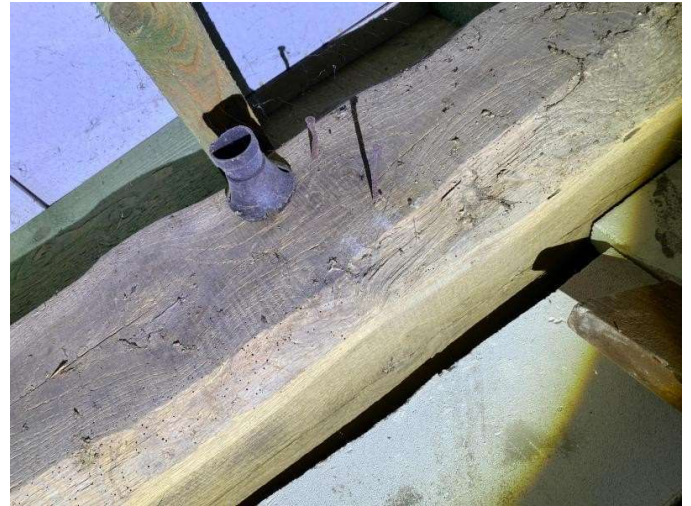
| Eindbeoordeling materiaalarisico | Laag materiaalarisico en/of verlaagde kans op vezelvrijgave |
| Opmerking | Kan zelf vervangen worden. Laag risico. |

| Toestand van het materiaal | Licht beschadigd, licht verweerd. Intact materiaal type Pical – asbestboard of categorie III 'gebondenheid' |

| Beschrijving | bakeliet schakelaar en stekker |
| Asbestmateriaal | Plaat, paneel, tablet - Type Bakeliet |
| Hoeveelheid (gewicht - aantal) | • 0,25 kg - 2 stuks |

Het asbestmateriaal valt onder de mijlpaal van 2040.

Zorgvuldig beheren

- Zorg voor een veilig beheer. Vermijd het beschadigen van het asbestmateriaal. Controleer de toestand jaarlijks op wijzigingen.

- Eenvoudige handelingen: mag via doe-het-zelf of door werknemer(s) met opleidingsattest eenvoudige handelingen kan eenvoudig verwijderd worden door particulier mits gebruik van mondmasker

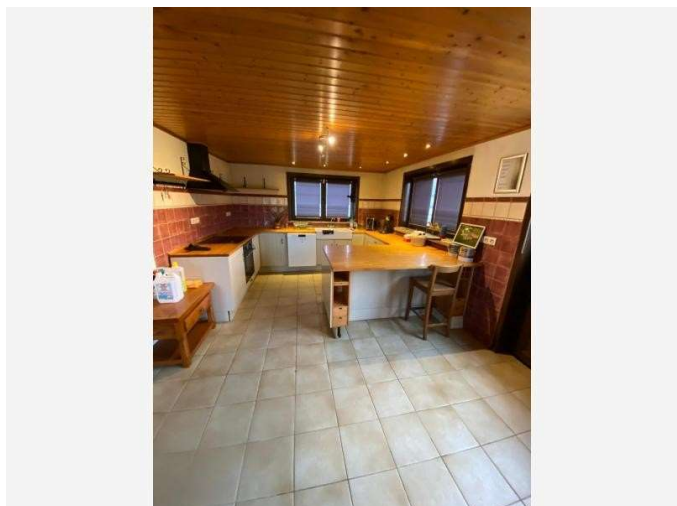
Vrije foto

Kan dit niet detecteren zonder schade aan te brengen.

| (Asbest)materiaal | In-situ afwerkingslagen - Lijm laag |

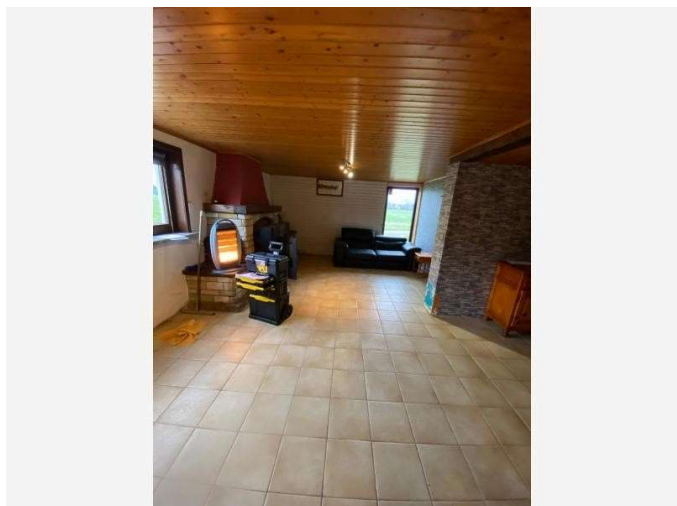
Vrije foto

Geen staal kunnen nemen want plafonds waren afgewerkt met houten afwerking of waren niet bezet.

| (Asbest)materiaal | In-situ afwerkingslagen - Pleisterwerk (wand, plafond, ...) |

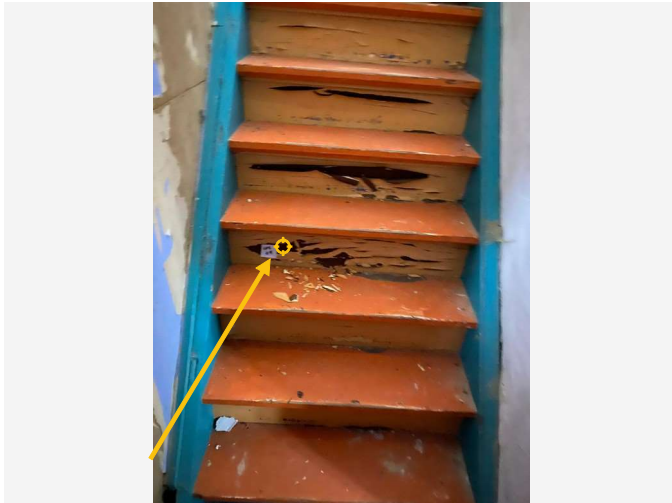
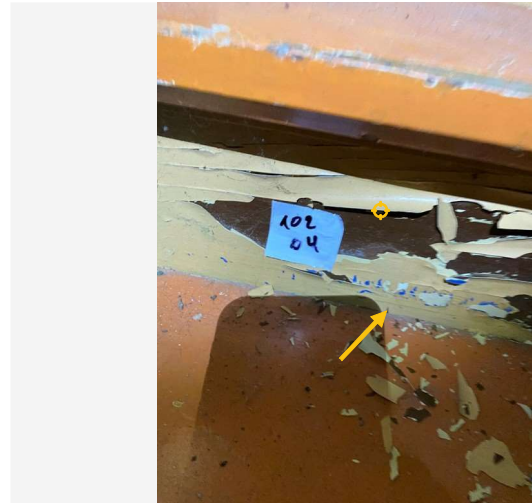
## Fiche 9: 004 verf

Geen asbest

| # | Type | Referentie | Resultaat |
|---|---|---|---|
| 9.1 | Puntmonster | 004 | Geen asbest |

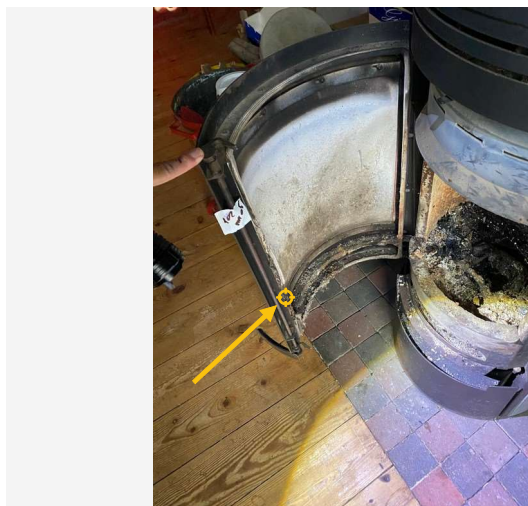
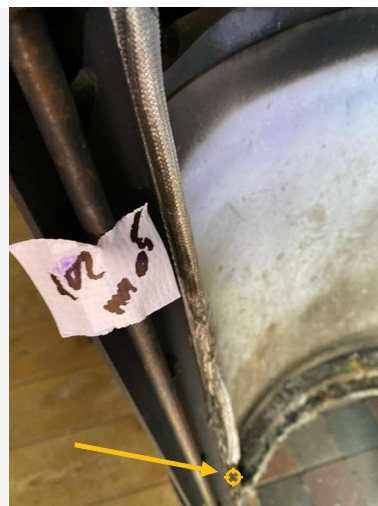
Geen asbest

| # | Type | Referentie | Resultaat |
|---|---|---|---|
| 10.1 | Puntmonster | 005 | Geen asbest |

| Beschrijving | 005 koord 2 |

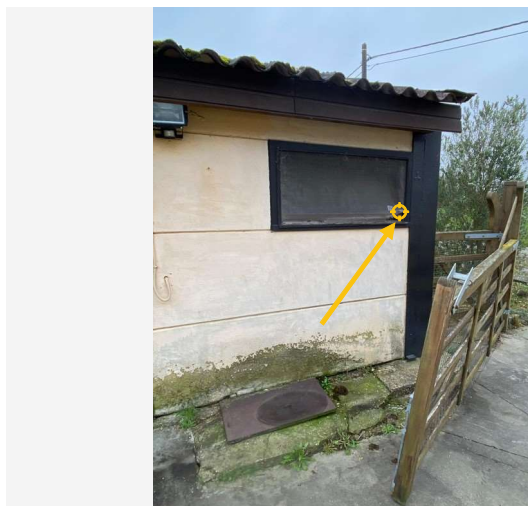
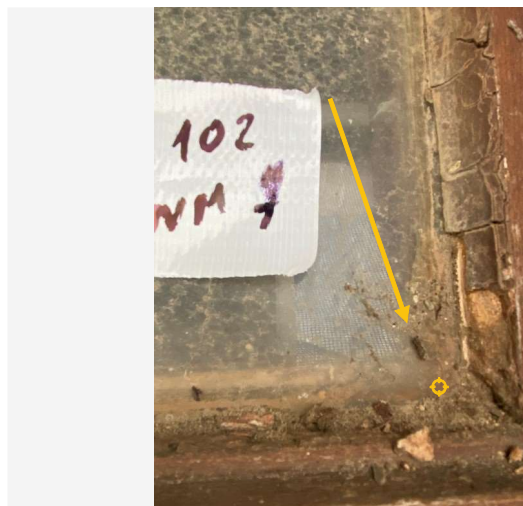
Geen asbest

| # | Type | Referentie | Resultaat |
|---|---|---|---|
| 11.1 | Puntmonster | 007 | Geen asbest |

| Beschrijving | 007 Stopverf stallen |

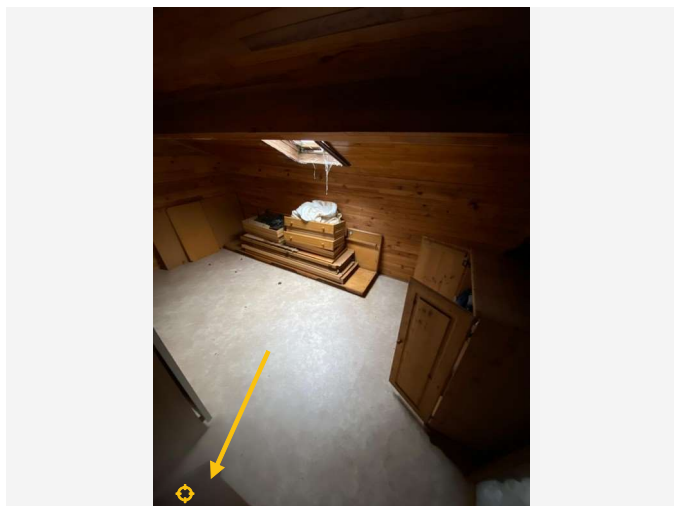
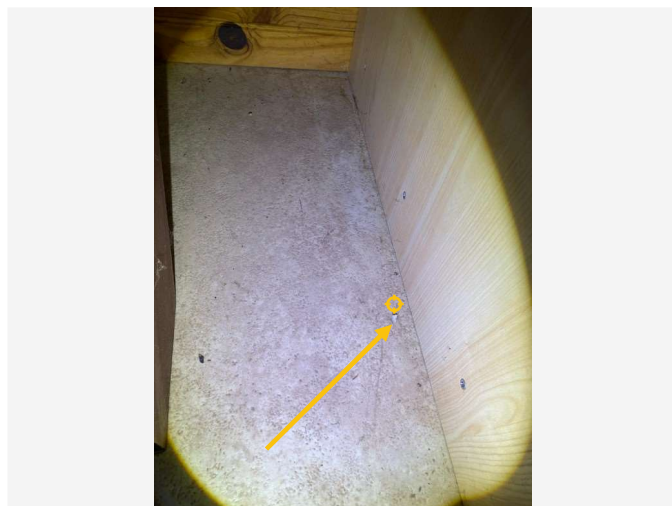
## Fiche 12: 002 Staal linoleum

Geen asbest

| # | Type | Referentie | Resultaat |
|---|---|---|---|
| 12.1 | Puntmonster | 002 | Geen asbest |

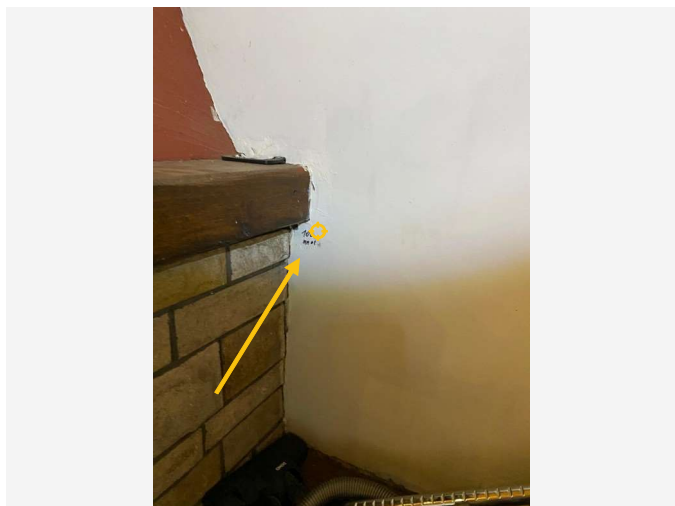
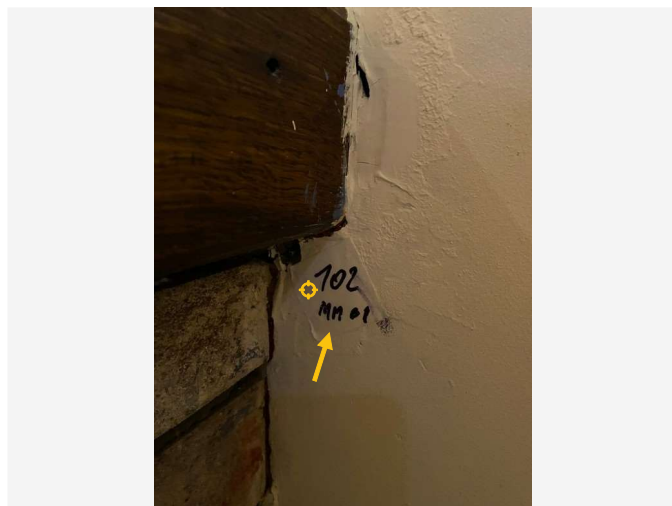
## Fiche 13: 001 Mengstaal bezetting

Geen asbest

| # | Type | Referentie | Resultaat |
|---|---|---|---|
| 13.1 | Mengmonster | 001 | Geen asbest |

| Opmerking | Taal genomen op 4 locaties. Labo onderzoek = geen asbest. |

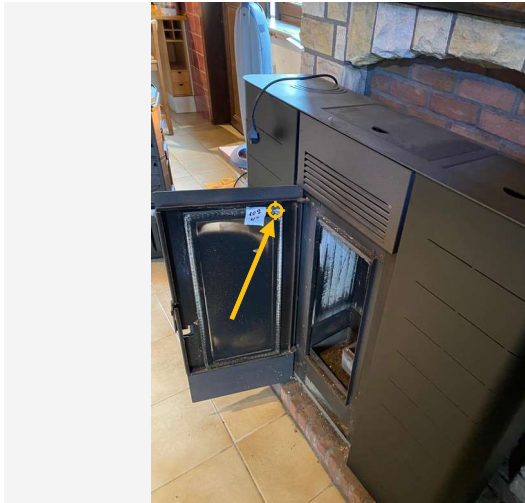
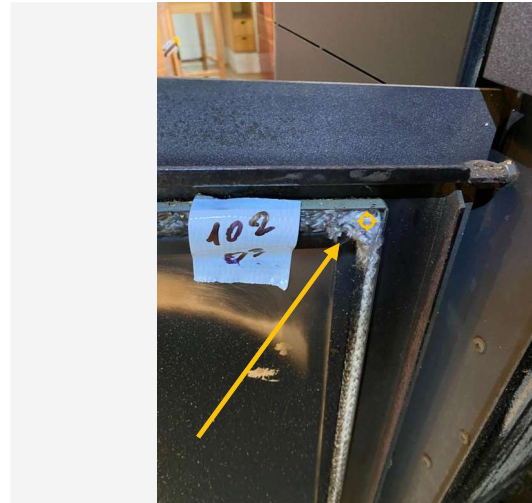
Geen asbest

| # | Type | Referentie | Resultaat |
|---|---|---|---|
| 14.1 | Puntmonster | 003 | Geen asbest |

| Beschrijving | 003 koord |
