Keuringsverslag van een elektrische laagspanning- en zeer lage spanningsinstallatie

Datum keuring: 31/01/2024

Straatnaam Bruul
Huisnummer 6
Busnummer 0202
Postcode 9600
Gemeente Ronse
Land België

Controlebezoek van een oude huishoudelijke elektrische installatie van een wooneenheid bij verkoop op vraag van de verkoper volgens (KB 08/09/2019) - AREI Boek 1- 8.4.2. en 8.2.1. en 4.2.4.3.

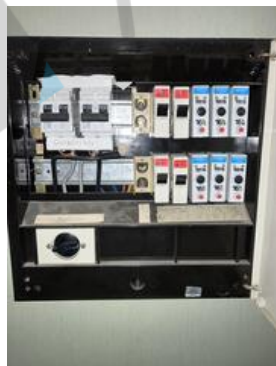
Afbeelding schakel- en verdeelbord:

15.07 Verdeelbord dient vervangen te worden, de beschermingsgraad tegen rechtreekse aanraking is onvoldoende. (Boek 1 Onderafdeling 4.2.2.3.)

15.09 De genaakbare, naakte onder spanning staande delen zijn onvoldoende afgeschermd. (Boek 1 Afdeling 5.1.4. en 4.2.2.3.)

15.10 Niet gebruikte invoeringen van het verdeelbord zijn niet correct of onvoldoende afgedicht. (Boek 1 Afdeling 5.1.4. en 4.2.2.3.)
