## Keuringsverslag van een elektrische laagspanning- en zeer lage spanningsinstallatie

NIET CONFORM

Datum keuring: 23/11/2021

Controlebezoek van een oude huishoudelijke elektrische installatie van een wooneenheid bij verkoop op vraag van de verkoper volgens (KB 08/09/2019) - AREI Boek 1- 8.4.2. en 8.2.1. en 4.2.4.3.

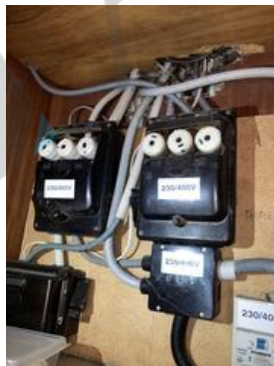
Afbeelding schakel- en verdeelbord:

15.05 De deur en/of afschermplaat van het schakelbord dient (terug)geplaatst worden. Aanraking van onder spanning staande delen mogelijk. (Boek 1 Afdeling 5.1.4. en 5.3.5.1.A. en 4.2.2.3.)

17.02 De smeltveiligheidshouders of houders van automatische schakelaars dienen voorzien te worden van kalibreerelementen. (Boek 1 Onderafdeling 5.3.5.5.A.)

17.03 In meergefasige kringen is de smeltveiligheid of 1-polige automaat in de nulgeleider te verwijderen, te vervangen door alpolige automaten. (Boek 1 Onderafdeling 4.4.4.7.)

17.05 Niet alle stroombanen zijn beveiligd tegen overstroom. (Boek 1 Afdeling 4.4.1.)

17.08 De aanduiding van de nominale stroomsterkte van zekeringen en/of automaten in niet zichtbaar of is uitgewist. (Boek 1 Onderafdeling 1.4.2.1.)

O18 De elektrische installatie is grondig na te zien en conform te maken volgens de voorschriften van het AREI boek 1.
