# Asbestinventarisatetest

Mechelsesteenweg 10/3, 2640 Mortsel

Attestnummer : **20240916-000063.000**

**Asbestveilig**

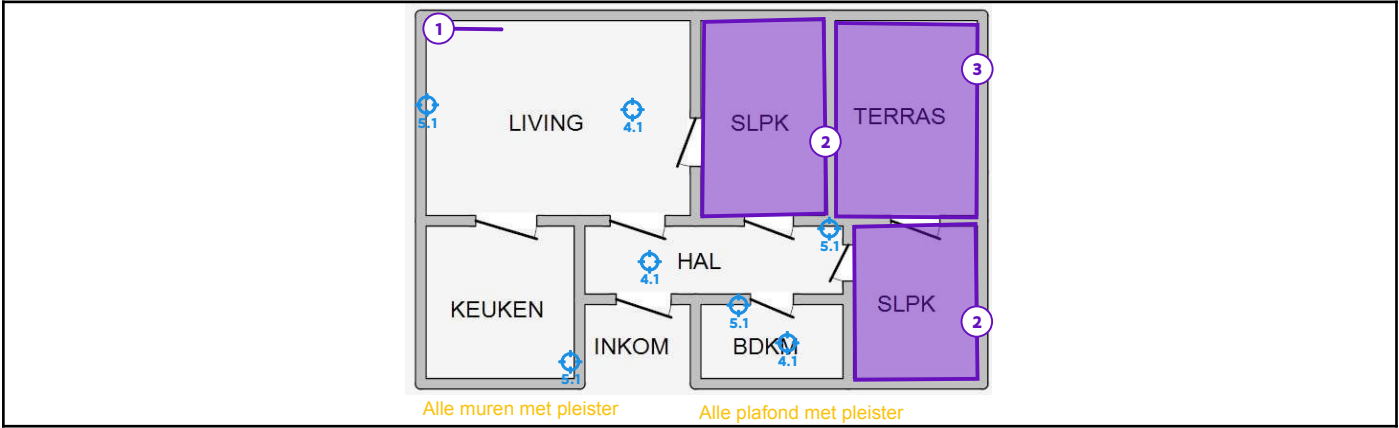
# Plan 1.1: APP 2 EN 3

| Beschrijving | Type | Actie |
|---|---|---|
| 1. Tablet haard | Advies | - |
| 2. Onderlaag vloer onbekend | Advies | - |
| 3. Golfplaten - Polycarbonaat Glasvezel | Advies | - |
| 4. M02 - Pleisterwerk Plafond | Geen asbest | - |
| 5. M01 - Pleisterwerk Muren | Geen asbest | - |

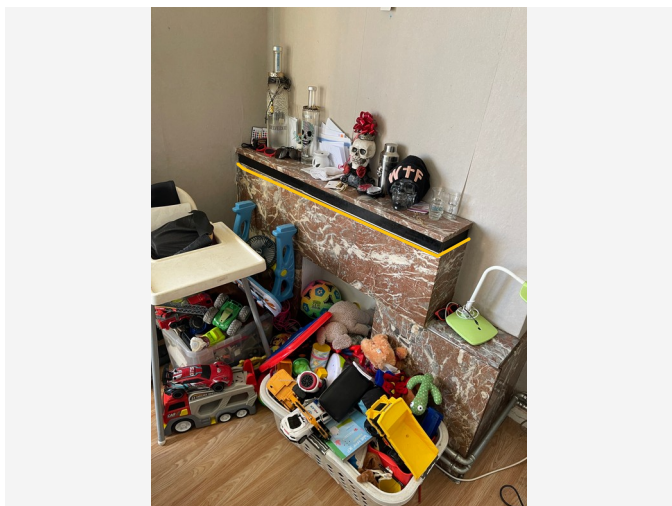
Vrije foto

Zwarte tabletsteen is getest in app op +1, negatief getest. Hier zelfde type dus ook niet asbesthoudend

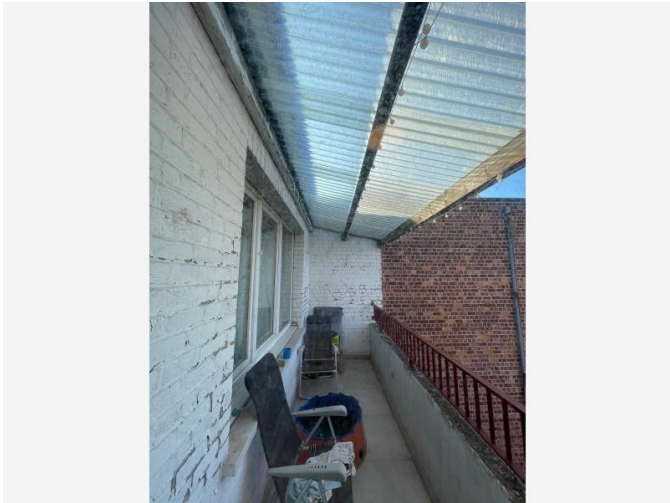
Vrije foto

- Golfplaat dak is van polycarbonaat met glasvezel, NOOIT asbesthoudend.

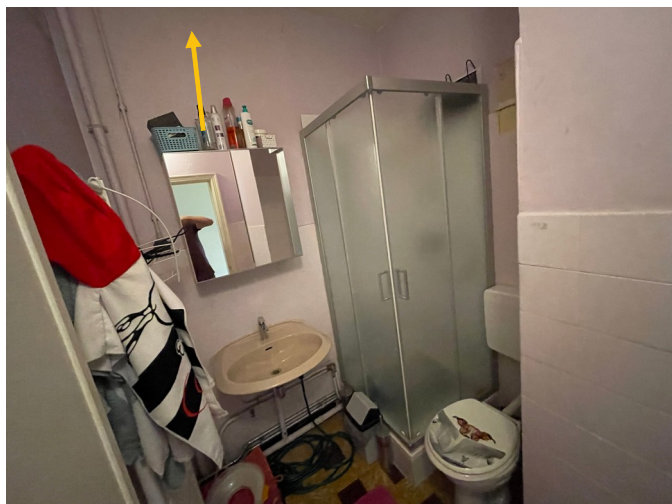
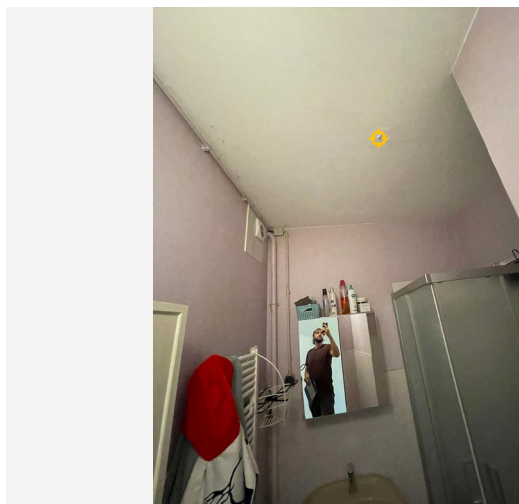
## Fiche 4: M02 - Pleisterwerk Plafond

Geen asbest

| # | Type | Referentie | Resultaat |
|---|---|---|---|
| 4.1 | Mengmonster | M2.3 | Geen asbest |

| Beschrijving | M02 - Pleisterwerk Plafond |
| Bindmiddel van materiaal | Gips - kalk |
| Opmerking | <ul style="list-style-type: none"><li>- Staal is representatief voor heel het pand</li><li>- Staalname tot op de drager door alle lagen heen</li><li>- Oppervlakte is een schatting</li></ul> |

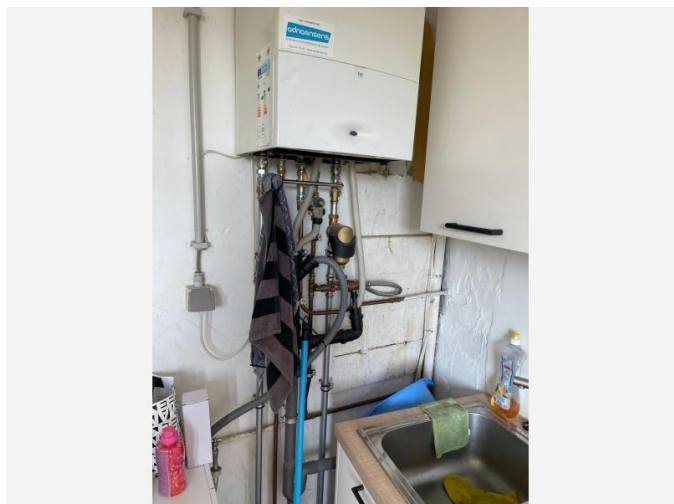
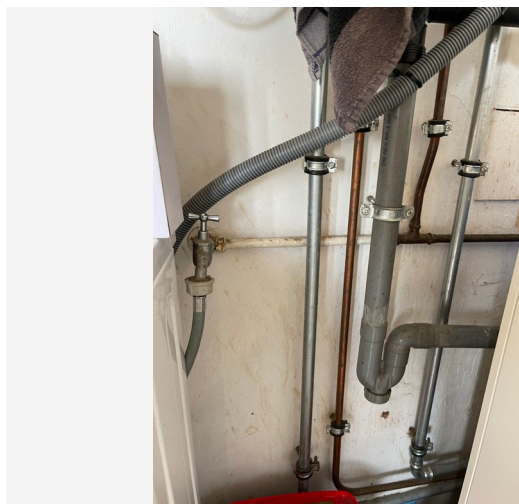
## Fiche 5: M01 - Pleisterwerk Muren

Geen asbest

| # | Type | Referentie | Resultaat |
|---|---|---|---|
| 5.1 | Mengmonster | M1.3 | Geen asbest |

| Beschrijving | M01 - Pleisterwerk Muren |
| Bindmiddel van materiaal | Gips - kalk |
| Opmerking | <ul style="list-style-type: none"><li>- Staal is representatief voor heel het pand</li><li>- Staalname tot op de drager door alle lagen heen</li><li>- Oppervlakte is een schatting</li></ul> |
