Asbestinventarisatetest

Schotensteenweg 117, 2960 Brecht

Attestnummer : 20240304-000082.000

Uitgegeven op : 04.03.2024

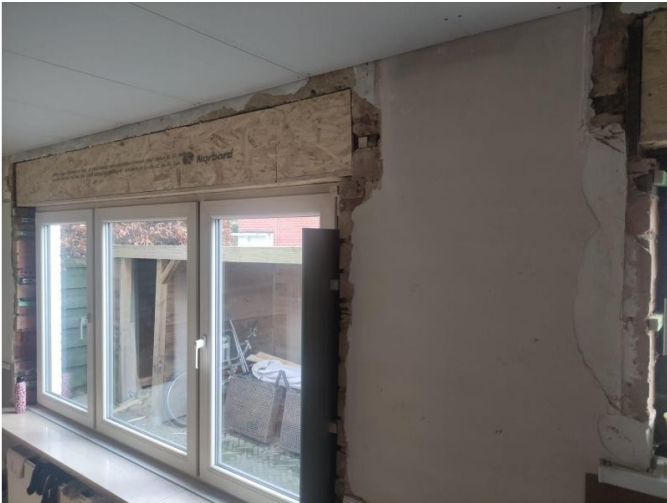
Fiche 3: pleisterwerk

Geen asbest

#	Type	Referentie	Resultaat
3.1	Puntmonster	QR 000000310543	Geen asbest

Beschrijving	pleisterwerk
Omgeving	Binnen
Primaire drager	Binnenwand
Bindmiddel van materiaal	Gips - kalk

Gebondenheid op basis van bindmiddel	Niet-hechtgebonden
Hoeveelheid (oppervlakte - dikte - aantal)	• 200,00 m ² - 1,00 cm - 1 stuk
Totaal volume	2,00 m ³
Identificatiemethode	Vaststelling met monstername
Destructieve handeling voor identificatie	Nee
