Asbestinventarisatetest

Zeedijk 292/0405, 8430 Middelkerke

Attestnummer : 20230609-000339.000

Uitgegeven op : 09.06.2023

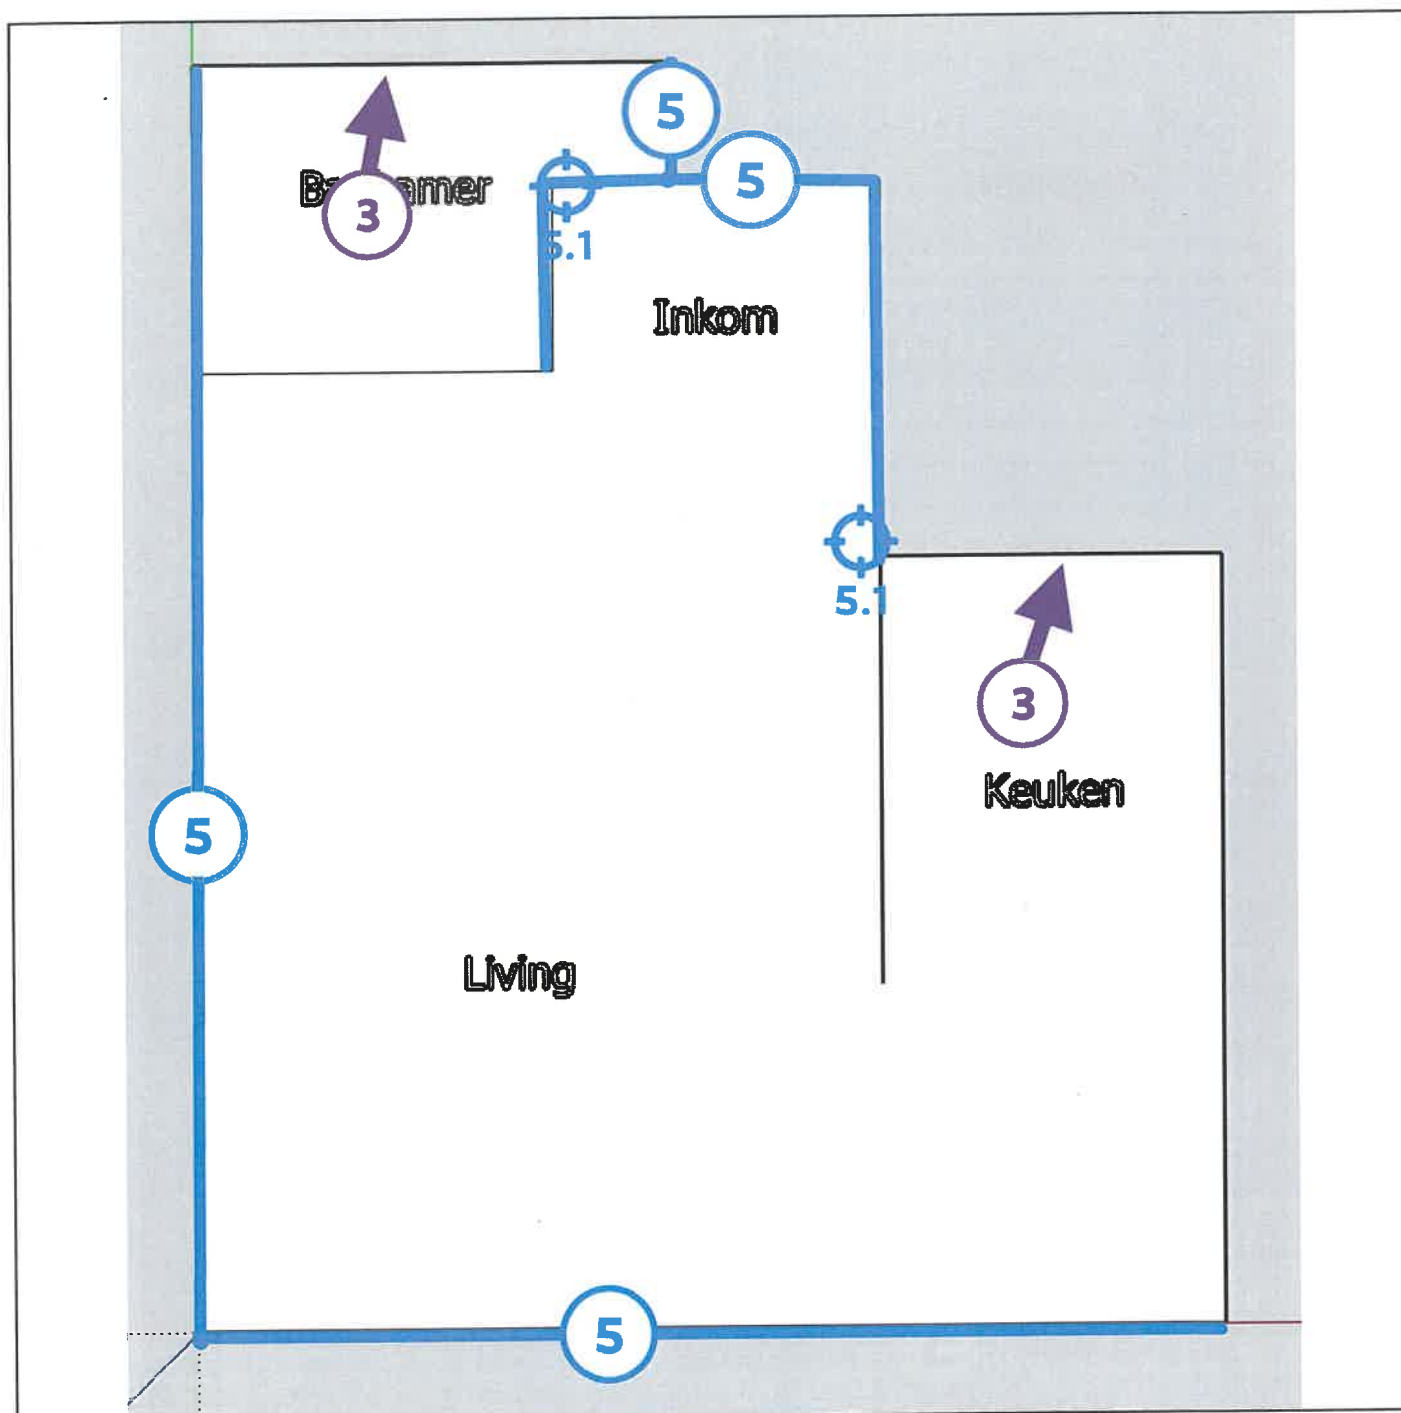
Plan 1.1: GLV

Beschrijving	Type	Actie
3. Kokers en buizen (toe- en afvoer)	Advies	-
5. Pleisterwerk muren	Geen asbest	-
5.1 Code: 00001-1	Mengmonster	-

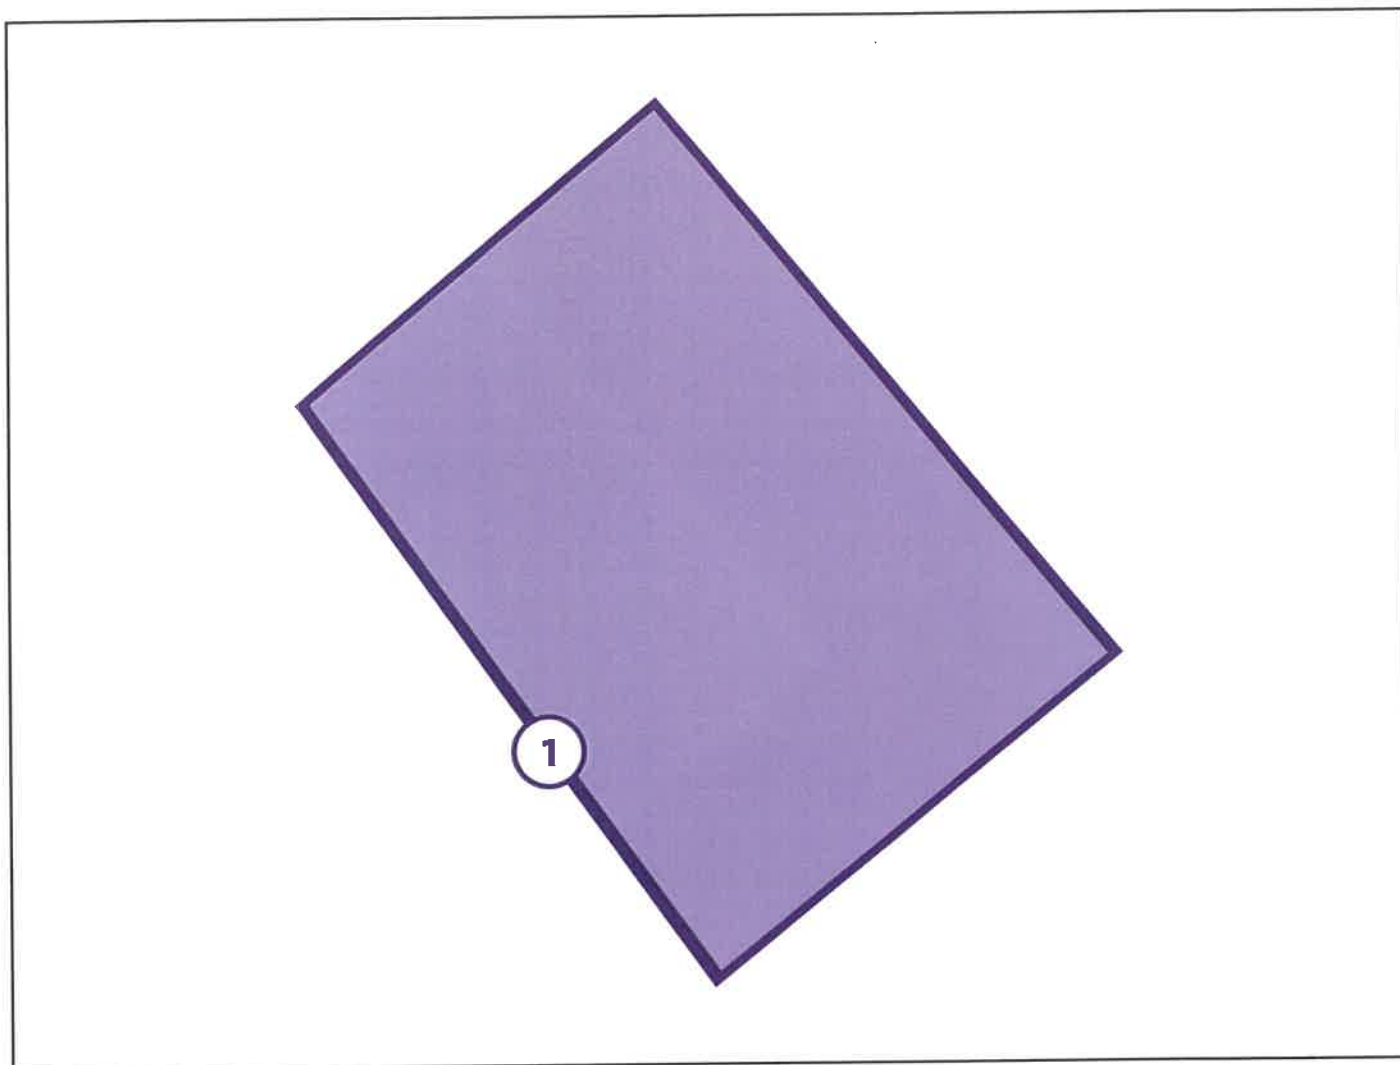
Plan 2.1: Kelder

Beschrijving	Type	Actie
1. kelder	Advies	-

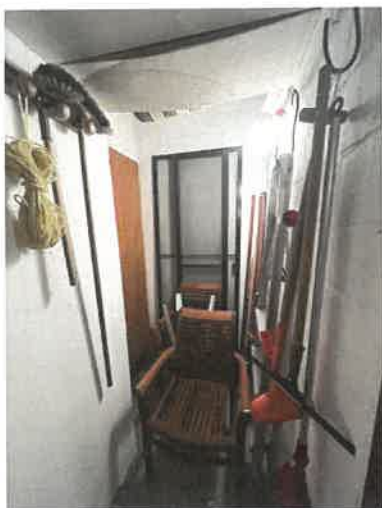
Vrije foto

De kelder bevatte geen asbest-verdachte toepassingen.

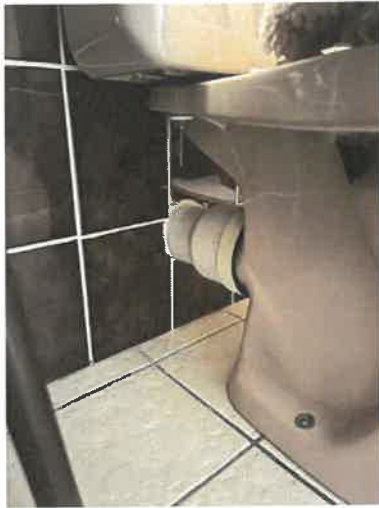
Vrije foto

De toe-en afvoerbuizen bestonden uit metaal of pvc en waren bijgevolg niet-asbestverdacht.

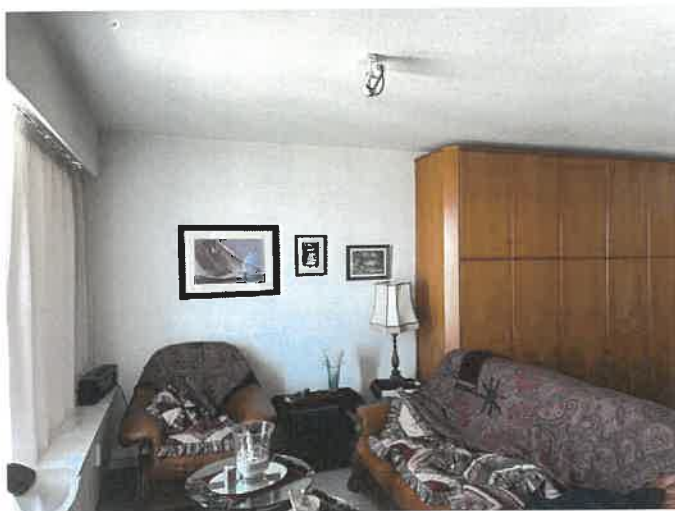
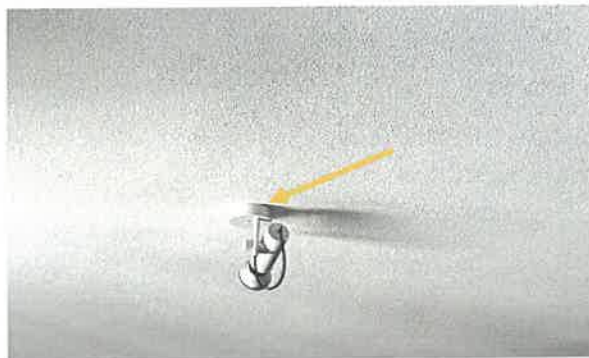
Fiche 4: Pleisterwerk plafond

Geen asbest

#	Type	Referentie	Resultaat
4.1	Mengmonster	00001-2	Geen asbest

Beschrijving	Pleisterwerk plafond
Omgeving	Binnen
Primaire drager	Binnenwand
Bindmiddel van materiaal	Gips - kalk

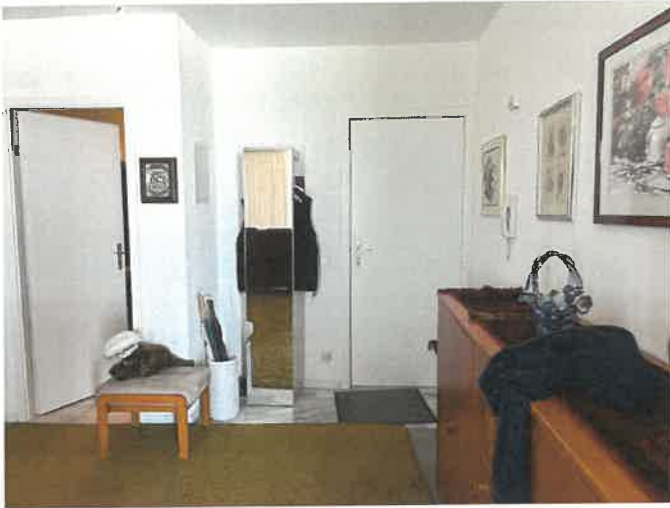
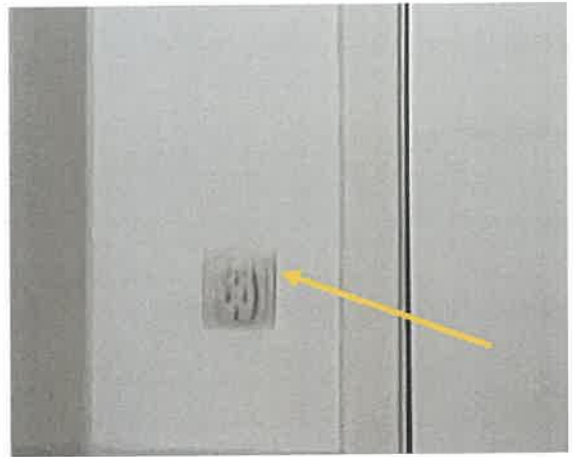
Fiche 5: Pleisterwerk muren

Geen asbest

#	Type	Referentie	Resultaat
5.1	Mengmonster	00001-1	Geen asbest

Beschrijving	Pleisterwerk muren
Omgeving	Binnen
Primaire drager	Binnenwand
Bindmiddel van materiaal	Gips - kalk
