Asbestinventarisatetest

Berkenlaan 10, 2310 Rijkevorsel

Attestnummer : 20240417-000487.000

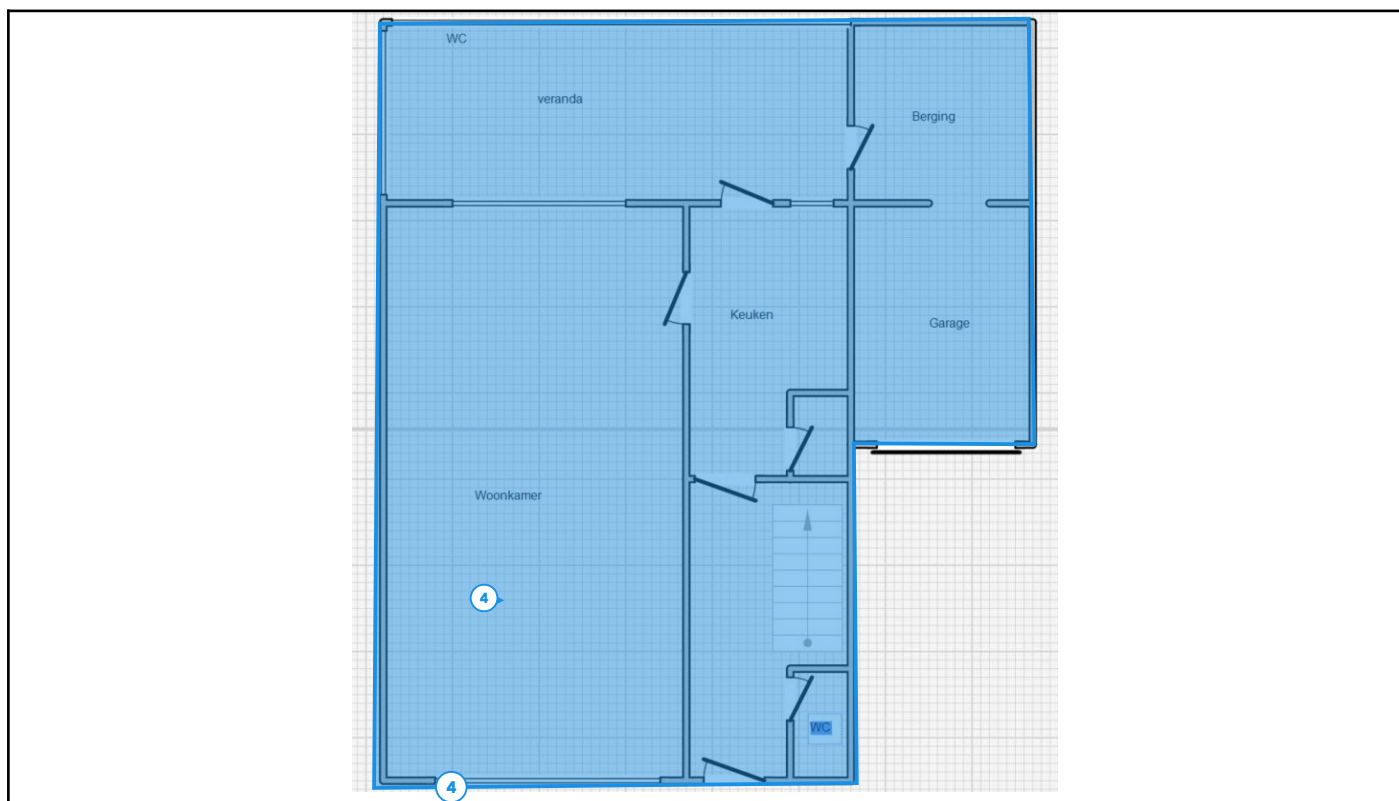
Plan 1.1: Plan gelijkvloers

Beschrijving	Type	Actie
4. Pleisterwerk	Geen asbest	-

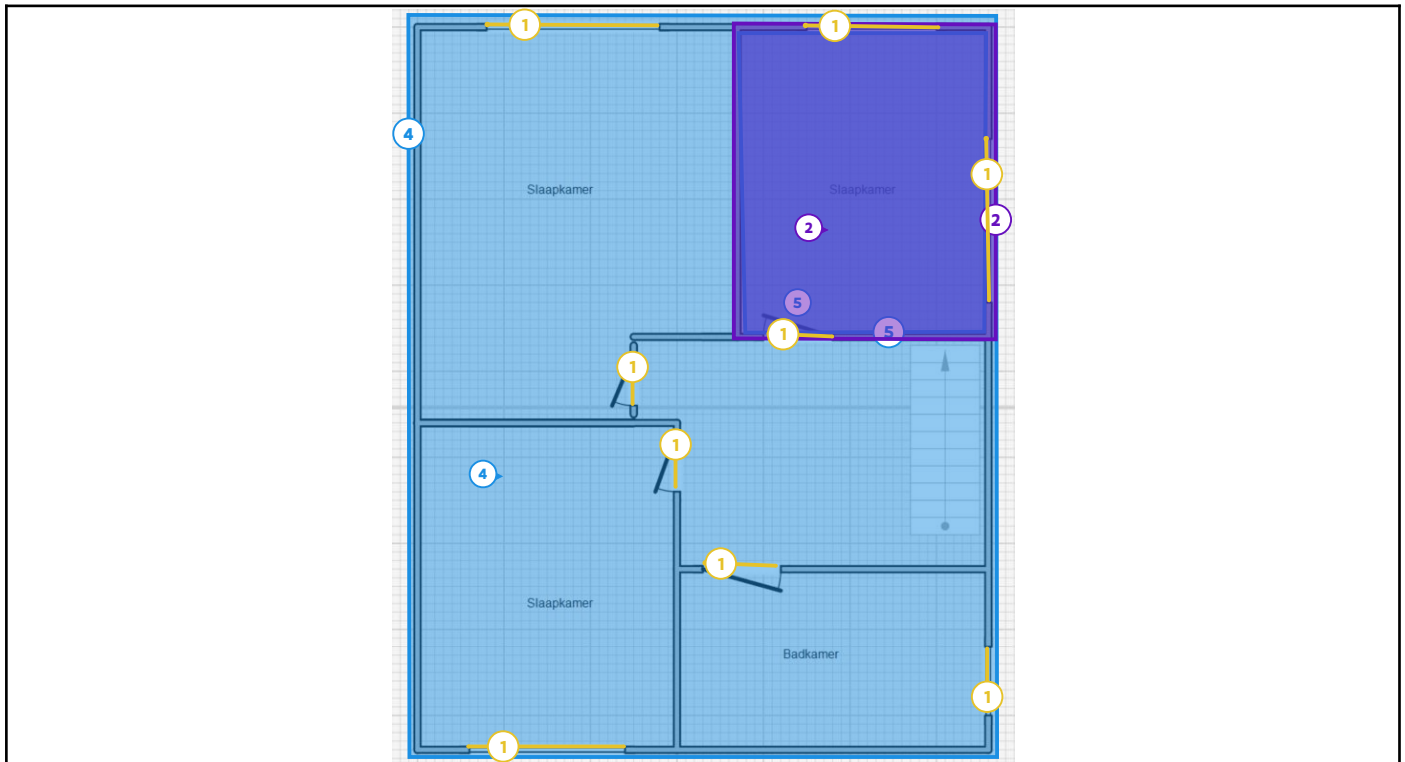
Plan 1.2: Plan eerste verdieping

Beschrijving	Type	Actie
1. Venstertabletten en deurdorpels - massal	Asbestmateriaal	Zorgvuldig beheren
2. Lijm vinyltegels	Advies	-
4. Pleisterwerk	Geen asbest	-
5. Vinyltegel slaapkamer	Geen asbest	-

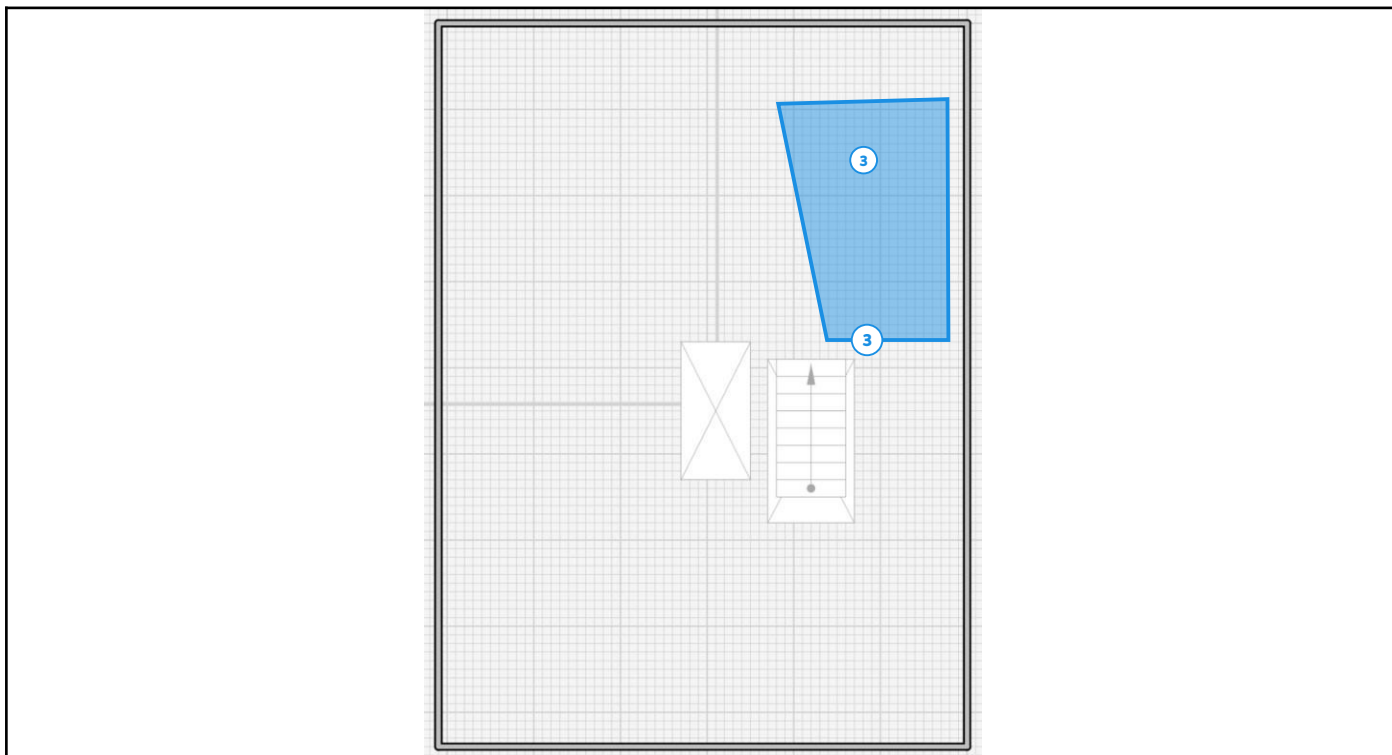
Plan 1.3: Plan zolder

Beschrijving	Type	Actie
3. Vinyl zolder	Geen asbest	-

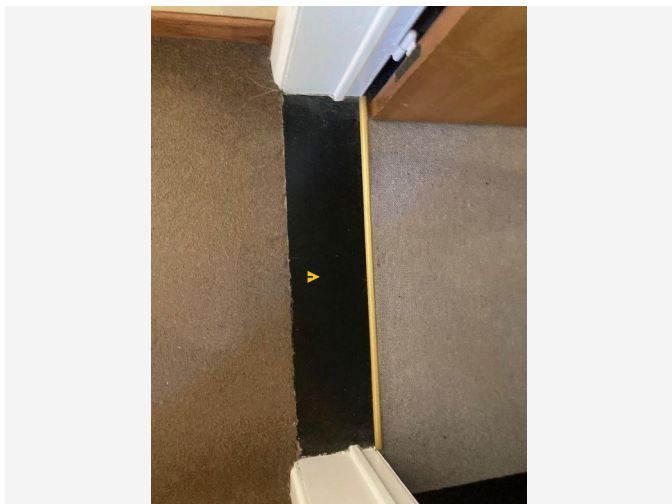
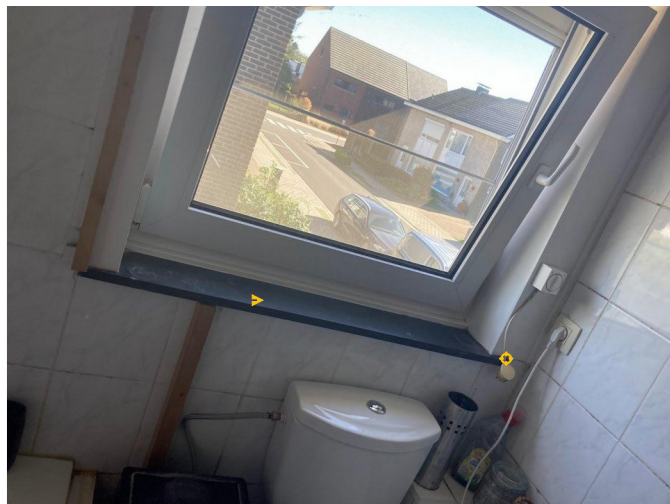
Het asbestmateriaal valt onder de mijlpaal van 2040.

Eindbeoordeling materiaalrisico	Zeer laag materiaalrisico en/of zeer lage kans op vezelvrijgave
---------------------------------	---

Gebondenheid	Categorie 1: hechtgebonden in oorsprong
Asbestsoort (vezeltype)	Alleen chrysotiel
Asbestconcentratie	Laag (< 50%)
Afschermingsgraad van het gehele materiaal	Geheel of deels (ook) vrij aan de binnenlucht
Toestand van het materiaal	Onbeschadigd, niet verweerd

#	Type	Referentie	Resultaat
1.1	Puntmonster	000000310499	Chrysotiel

Beschrijving	Venstertabletten en deurdorpels - massal
Omgeving	Binnen
Primaire drager	Binnenwand
Asbestmateriaal	Plaat, paneel, tablet - Type Massal
Bindmiddel van asbestmateriaal	Cement
Gebondenheid op basis van bindmiddel	Hecht
Hoeveelheid (oppervlakte - dikte - aantal)	• 0,30 m ² - 1,50 cm - 15 stuks
Totaal volume	0,068 m ³

Eenvoudig bereikbaar	Ja
Bevestigingswijze	<ul style="list-style-type: none">• Verlijmd, ingegoten, versmeerd
Identificatiemethode	Vaststelling met monstername
Destructieve handeling voor identificatie	Nee

- Zorg voor een veilig beheer. Vermijd het beschadigen van het asbestmateriaal. Controleer de toestand jaarlijks op wijzigingen.

- Eenvoudige handelingen: mag via doe-het-zelf of door werknemer(s) met opleidingsattest eenvoudige handelingen
U mag de dorpels en vensterbanken zelf verwijderen volgens de methode eenvoudige handelingen. Let steeds op het dragen van persoonlijke beschermingsmiddelen bij het verwijderen (FFP3 masker, handschoenen,...). Het is aangewezen de tabletten eerst te besprenkelen met water zodat deze vochtig zijn.

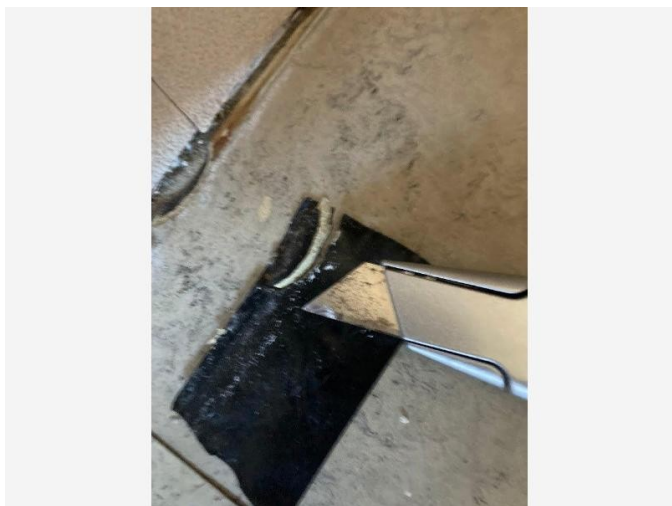
Vrije foto

Er werd slechts van een beperkt staal vinyltegel met zwarte lijmlaag eronder een labo-analyse uitgevoerd. Deze was niet asbesthoudend. Dit sluit niet uit dat de zwarte lijm gebruikt onder de rest van de vinyltegels niet asbesthoudend kan zijn. Verdere analyse is op dit moment niet mogelijk (zonder tegels volledig uit te breken).

Identificatiemethode	Redelijk vermoeden
Primaire drager	Vloer
(Asbest)materiaal	In-situ afwerkingslagen - Lijmlaag
Bindmiddel	Lijm
Gebondenheid bindmiddel	Hecht

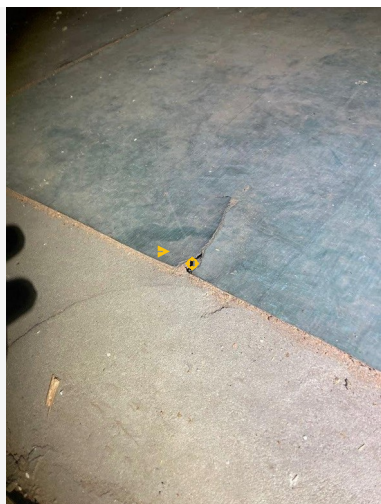
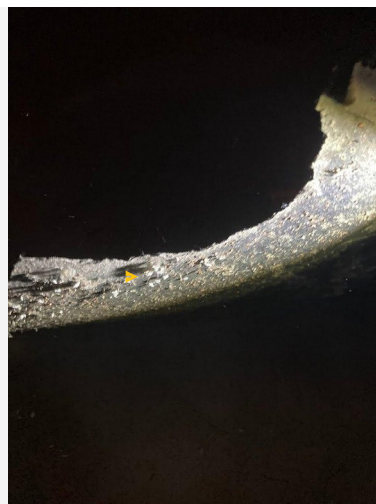
Geen asbest

#	Type	Referentie	Resultaat
3.1	Puntmonster	000000341622	Geen asbest

Beschrijving	Vinyl zolder
Omgeving	Binnen
Primaire drager	Vloer
Bindmiddel van materiaal	Kunststof of -hars

Gebondenheid op basis van bindmiddel	Hecht
Hoeveelheid (oppervlakte - aantal)	• 20,00 m ² - 1 stuk
Totale oppervlakte	20,00 m ²
Identificatiemethode	Vaststelling met monstername
Destructieve handeling voor identificatie	Nee

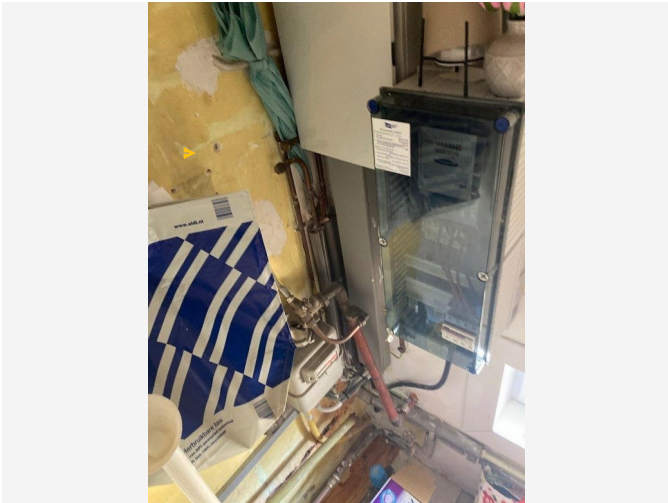
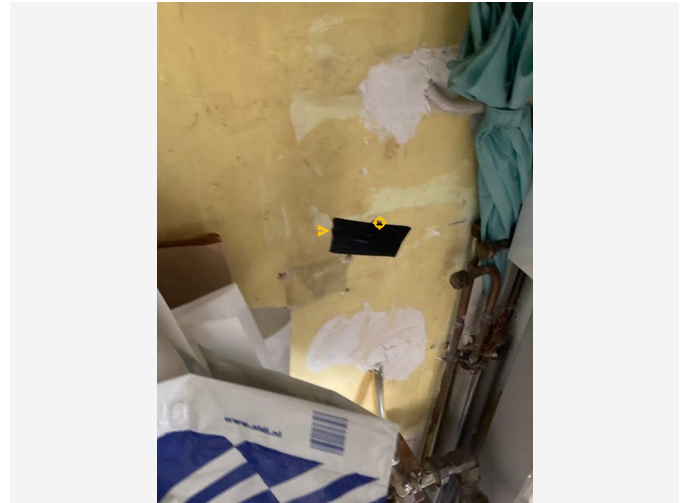
Geen asbest

#	Type	Referentie	Resultaat
4.1	Mengmonster	000000341615	Geen asbest

Beschrijving	Pleisterwerk
Omgeving	Binnen
Primaire drager	Binnenwand

Bindmiddel van materiaal	Gips - kalk
Gebondenheid op basis van bindmiddel	Niet-hechtgebonden
Hoeveelheid (oppervlakte - dikte - aantal)	• 190,00 m ² - 1,00 cm - 1 stuk
Totaal volume	1,90 m ³
Identificatiemethode	Vaststelling met monstername
Destructieve handeling voor identificatie	Nee

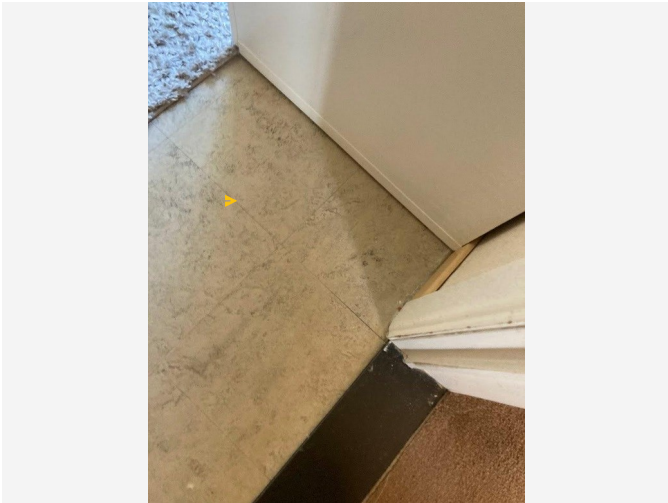
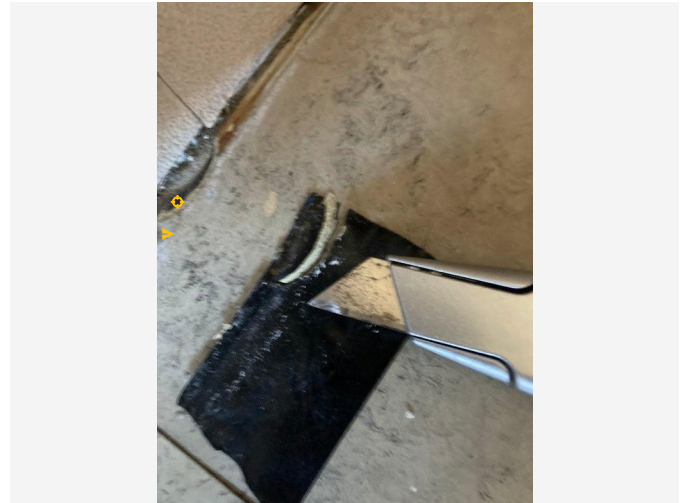
Geen asbest

#	Type	Referentie	Resultaat
5.1	Puntmonster	000000310505	Geen asbest

Beschrijving	Vinyltegelslaapkamer
Omgeving	Binnen
Primaire drager	Vloer
Bindmiddel van materiaal	Kunststof of -hars

Gebondenheid op basis van bindmiddel	Hecht
Hoeveelheid (oppervlakte - dikte - aantal)	• 12,00 m ² - 0,50 cm - 1 stuk
Totaal volume	0,06 m ³
Identificatiemethode	Vaststelling met monstername
Destructieve handeling voor identificatie	Nee
