# Asbestinventarisatetest

Hoogstraatsebaan 95, 2390 Malle

Attestnummer : 20230208-000534.000

Uitgegeven op : 08.02.2023

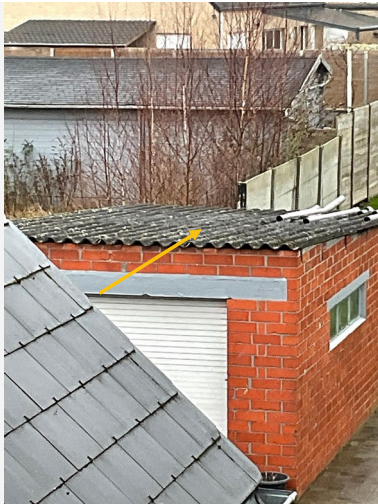
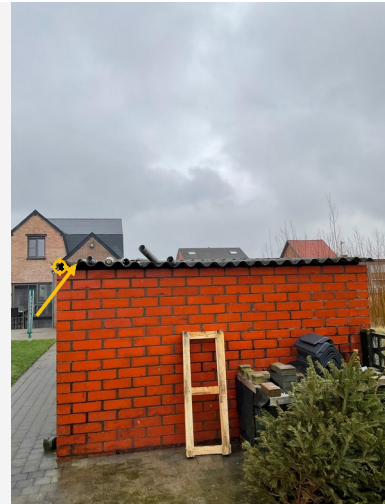
Overzichtsfoto

Detailfoto

| Eindbeoordeling materiaalrisico | Hoog materiaalrisico en/of hoge kans op vezelvrijgave |

| Gebondenheid | Categorie 1: hechtgebonden in oorsprong |
| Asbestsoort (vezeltype) | Crocidoliet aanwezig |
| Asbestconcentratie | Laag (< 50%) |
| Afschermingsgraad van het gehele materiaal | Geheel of deels (ook) vrij aan de binnenlucht |
| Toestand van het materiaal | Matig beschadigd, matig verweerd |

| # | Type | Referentie | Resultaat |
|---|---|---|---|
| 1.1 | Puntmonster | MM01 | Crocidoliet, Chrysotiel |

| Beschrijving | GOLFPLATEN |
| Primaire drager | Schuin dak |
| Asbestmateriaal | Dak- en gevelbekleding - Golfplaat |
| Hoeveelheid (oppervlakte - aantal) | • 24,00 m <sup>2</sup> - 1 stuk |

**Dringend verwijderen**

- Zorg voor een veilig beheer. Vermijd het beschadigen van het asbestmateriaal. Controleer de toestand jaarlijks op wijzigingen.
- Verwijder dit asbestmateriaal zo snel mogelijk. Volg de toestand goed op.

- Eenvoudige handelingen: mag via doe-het-zelf of door werknemer(s) met opleidingsattest eenvoudige handelingen  
Met kennis van zaken, kunnen deze golfplaten afgevoerd worden naar het containerpark onder volledig, verpakte toestand én de aanwezigheid van de klever 'asbesthoudend materiaal'. Hou eveneens rekening met persoonlijk beschermingsmateriaal en milieu.
