Asbestinventarisatetest

Dorpsstraat 7, 9130 Beveren

Attestnummer : 20240110-000096.000

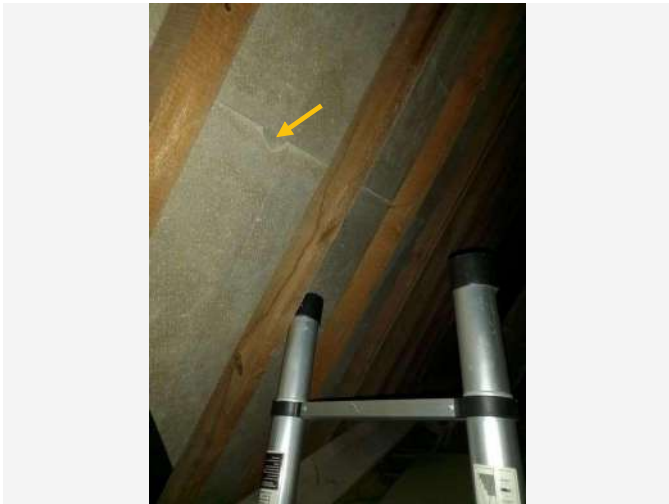
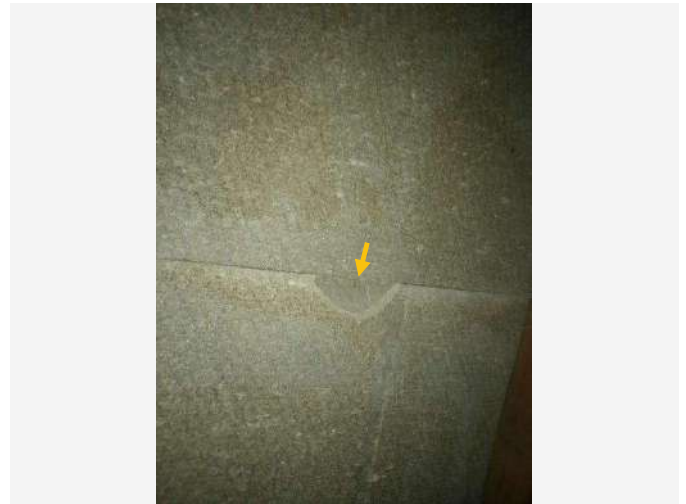
Het asbestmateriaal valt onder de mijlpaal van 2040.

Eindbeoordeling materiaalrisico	Zeer laag materiaalrisico en/of zeer lage kans op vezelvrijgave
---------------------------------	---

Gebondenheid	Categorie 1: hechtgebonden in oorsprong
Asbestsoort (vezeltype)	Alleen chrysotiel
Asbestconcentratie	Laag (< 50%)
Afschermingsgraad van het gehele materiaal	Geheel of deels (ook) vrij aan de binnenlucht
Toestand van het materiaal	Onbeschadigd, niet verweerd

#	Type	Referentie	Resultaat
3.1	Puntmonster	Onderdak	Chrysotiel

Beschrijving	Onderdak
Omgeving	Binnen
Primaire drager	Schuin dak
Asbestmateriaal	Plaat, paneel, tablet - Type Menuiserite
Bindmiddel van asbestmateriaal	Cement
Gebondenheid op basis van bindmiddel	Hecht
Hoeveelheid (oppervlakte - dikte - aantal)	• 140,00 m ² - 0,30 cm - 1 stuk
Totaal volume	0,42 m ³

Zorgvuldig beheren

- Zorg voor een veilig beheer. Vermijd het beschadigen van het asbestmateriaal. Controleer de toestand jaarlijks op wijzigingen.

- Eenvoudige handelingen: mag via doe-het-zelf of door werknemer(s) met opleidingsattest eenvoudige handelingen
Verwijderen zonder te beschadigen, bij voorkeur door werknemers met opleidingsattest.

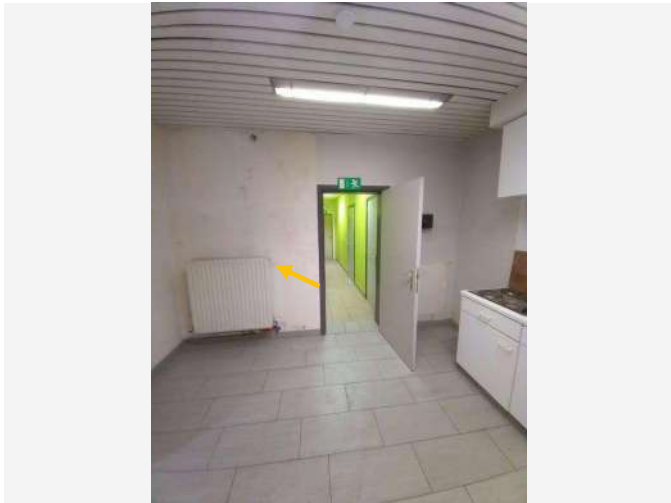
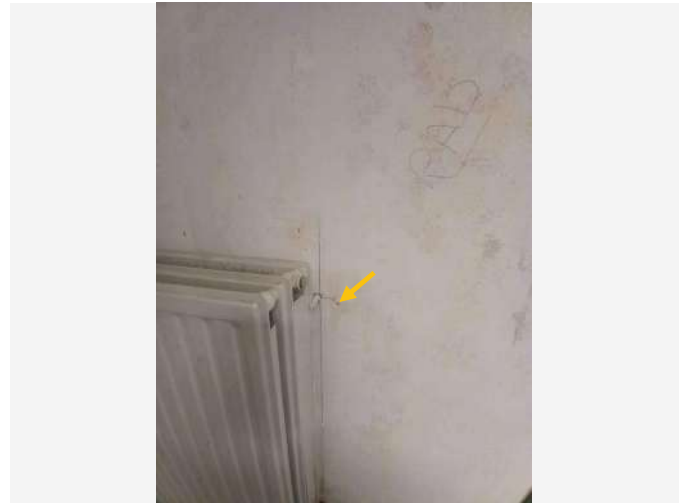
Geen asbest

#	Type	Referentie	Resultaat
6.1	Mengmonster	Pleister wand	Geen asbest

Beschrijving	Pleister wand
Omgeving	Binnen
Primaire drager	Binnenwand

Bindmiddel van materiaal	Gips - kalk
Gebondenheid op basis van bindmiddel	Niet-hechtgebonden
Hoeveelheid (oppervlakte - dikte - aantal)	• 250,00 m ² - 1,00 cm - 1 stuk
Totaal volume	2,50 m ³
Identificatiemethode	Vaststelling met monstername
Destructieve handeling voor identificatie	Nee
Opmerking	Nergens in het gebouw werd er pleister op de plafonds aangetroffen. Pleister op wanden enkel op gelijkvloers en 1e verdieping.
