Asbestinventarisatetest

Krijgsbaan 9, 9140 Temse

Attestnummer : 20231025-000298.000

Uitgegeven op : 25.10.2023

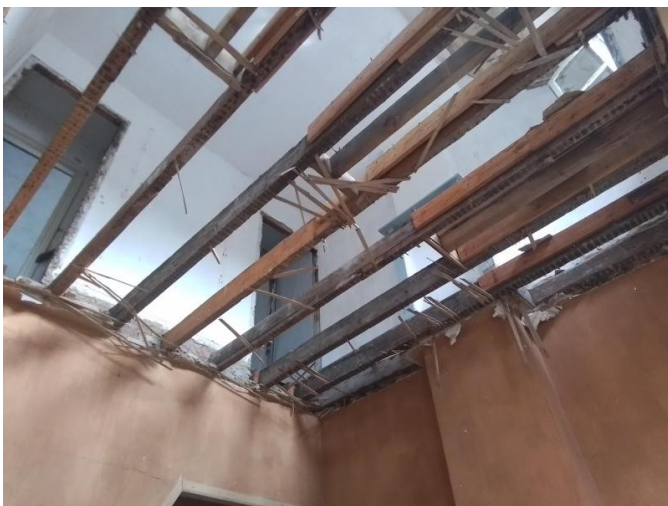
Situeringfoto

Permanente beperking

Reden: Het te onderzoeken materiaal situeert zich hoger dan 3,50 m te rekenen vanaf een veilige ondergrond

Uitleg van de asbestdeskundige: Geen staalnaeme mogelijk.

(Asbest)materiaal	In-situ afwerkingslagen - Pleisterwerk (wand, plafond, ...)
Karakterisatie	Asbest (verdacht)
Primaire drager	Plafond

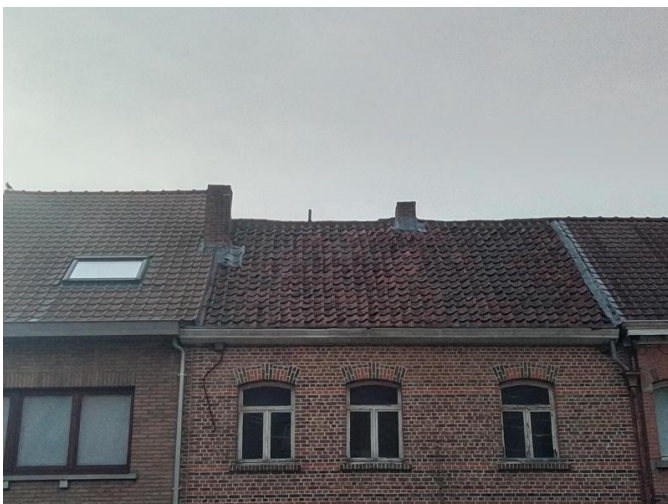
Situeringfoto

Permanente beperking

Reden: Het te onderzoeken materiaal situeert zich hoger dan 3,50 m te rekenen vanaf een veilige ondergrond

Uitleg van de asbestdeskundige: Geen mogelijkheid tot het inspecteren van het onderdak.

(Asbest)materiaal	Plaat, paneel, tablet - Type Menuiserie
Karakterisatie	Asbest (verdacht)
Primaire drager	Schuin dak

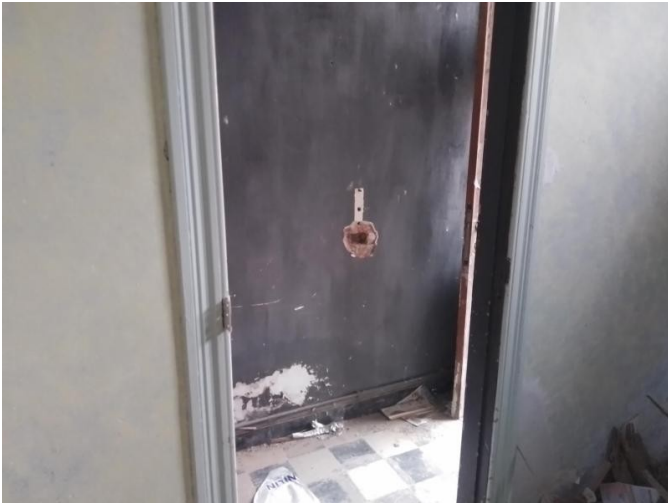
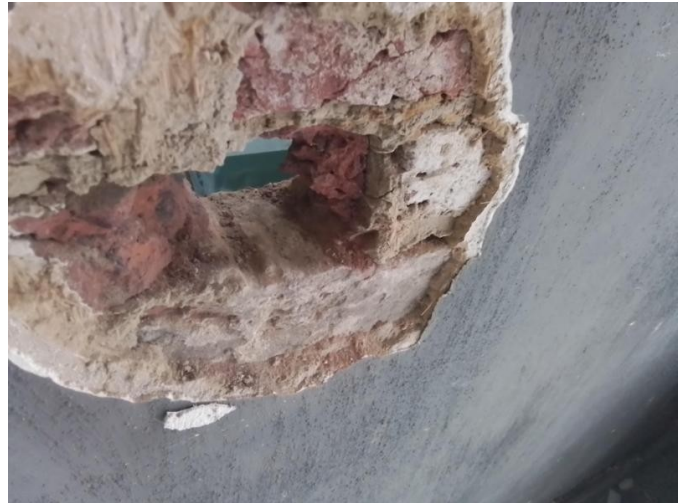
Overzichtsfoto

Geen asbest

#	Type	Referentie	Resultaat
4.1	Mengmonster	MM01	Geen asbest

Beschrijving	Pleisterwerk wanden
Omgeving	Binnen
Primaire drager	Binnenwand
Bindmiddel van materiaal	Gips - kalk

Gebondenheid op basis van bindmiddel	Niet-hechtgebonden
Hoeveelheid (oppervlakte - dikte - aantal)	• 128,00 m ² - 3,00 cm - 1 stuk
Totaal volume	3,84 m ³
Identificatiemethode	Vaststelling met monstername
Destructieve handeling voor identificatie	Nee
