# Asbestinventarisatetest

Krijgsbaan 7, 9140 Temse

Attestnummer : 20231025-000294.000

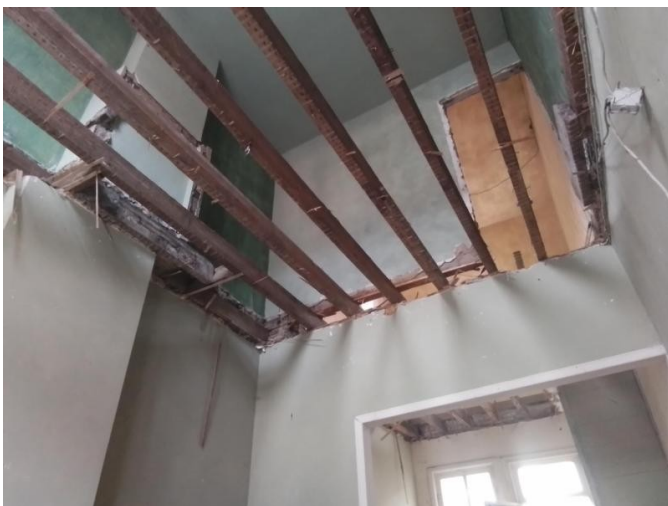
Situeringfoto

### Permanente beperking

**Reden:** Het te onderzoeken materiaal situeert zich hoger dan 3,50 m te rekenen vanaf een veilige ondergrond

**Uitleg van de asbestdeskundige:** Geen staalname mogelijk.

(Asbest)materiaal	In-situ afwerkingslagen - Pleisterwerk (wand, plafond, ...)
Karakterisatie	Asbest (verdacht)
Primaire drager	Plafond

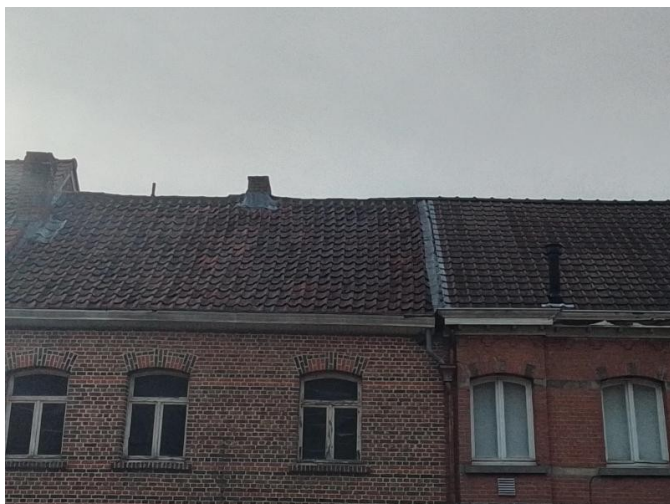
Situeringfoto

#### Permanente beperking

**Reden:** Het te onderzoeken materiaal situeert zich hoger dan 3,50 m te rekenen vanaf een veilige ondergrond

**Uitleg van de asbestdeskundige:** Geen mogelijkheid tot het inspecteren van het onderdak.

(Asbest)materiaal	Plaat, paneel, tablet - Type Menuiserie
Karakterisatie	Asbest (verdacht)
Primaire drager	Schuin dak

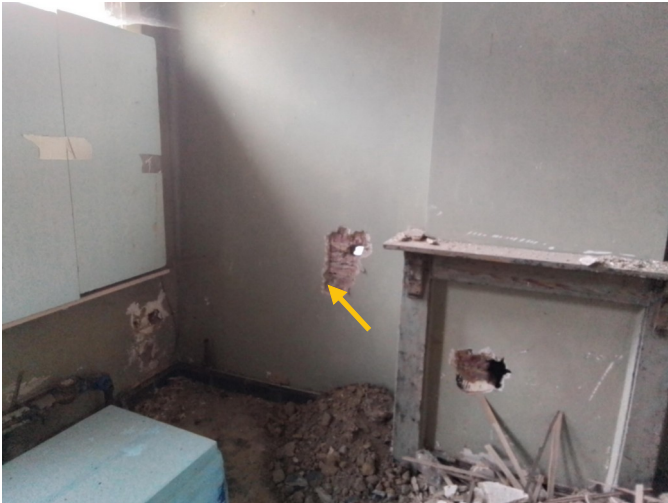
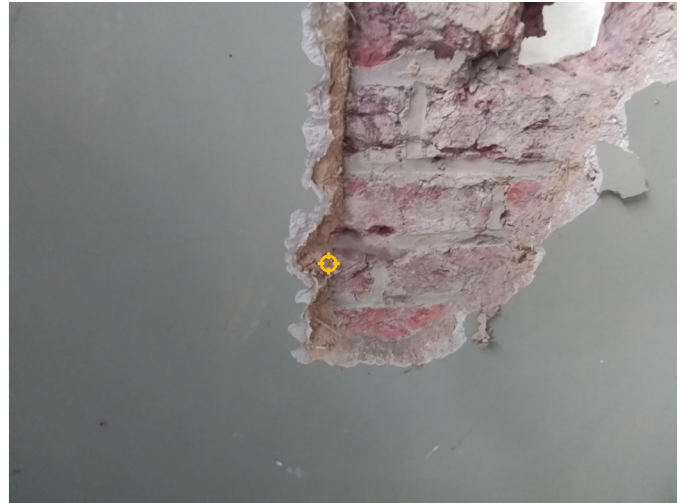
## Fiche 3: Pleisterwerk wanden

Geen asbest

#	Type	Referentie	Resultaat
3.1	Mengmonster	MM01	Geen asbest

Beschrijving	Pleisterwerk wanden
Omgeving	Binnen
Primaire drager	Binnenwand
Bindmiddel van materiaal	Gips - kalk

<b>Gebondenheid op basis van bindmiddel</b>	Niet-hechtgebonden
<b>Hoeveelheid (oppervlakte - dikte - aantal)</b>	• 78,00 m <sup>2</sup> - 3,00 cm - 1 stuk
<b>Totaal volume</b>	2,34 m <sup>3</sup>
<b>Identificatiemethode</b>	Vaststelling met monstername
<b>Destructieve handeling voor identificatie</b>	Nee
