Asbestinventarisatetest

Gentstraat 4, 9111 Sint-Niklaas

Attestnummer : **20241001-000091.000**

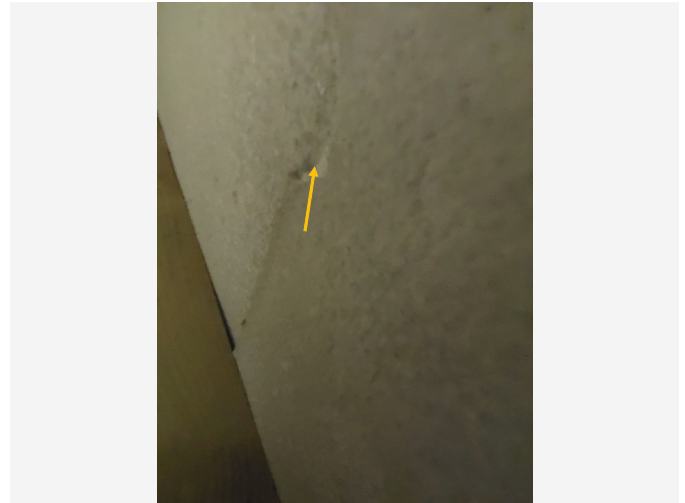
Fiche 1: onderdak

Geen asbest

Overzichtsfoto

Detailfoto

#	Type	Referentie	Resultaat
1.1	Puntmonster	3	Geen asbest

Beschrijving	onderdak
Omgeving	Binnen
Primaire drager	Schuin dak
Bindmiddel van materiaal	Cement
Gebondenheid op basis van bindmiddel	Hecht
Hoeveelheid (oppervlakte - dikte - aantal)	• 112,00 m ² - 0,30 cm - 1 stuk
Totaal volume	0,336 m ³
Identificatiemethode	Vaststelling met monstername
Destructieve handeling voor identificatie	Nee

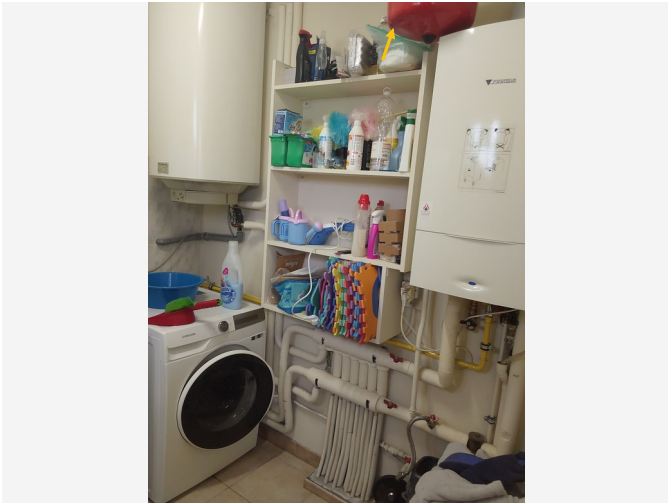
Fiche 3: Pleisterwerk plafonds

Geen asbest

Overzichtsfoto

Detailfoto

#	Type	Referentie	Resultaat
3.1	Mengmonster	2	Geen asbest

Beschrijving	Pleisterwerk plafonds
Omgeving	Binnen
Primaire drager	Plafond
Bindmiddel van materiaal	Gips - kalk
Gebondenheid op basis van bindmiddel	Niet-hechtgebonden
Hoeveelheid (oppervlakte - dikte - aantal)	• 95,00 m ² - 0,30 cm - 1 stuk
Totaal volume	0,285 m ³
Identificatiemethode	Vaststelling met monsternamen
Destructieve handeling voor identificatie	Nee
