Asbestinventarisatetest

Knaptandstraat 234, 9100 Sint-Niklaas

Attestnummer : **20240920-000269.000**

Zone 1: Hoofdgebouw

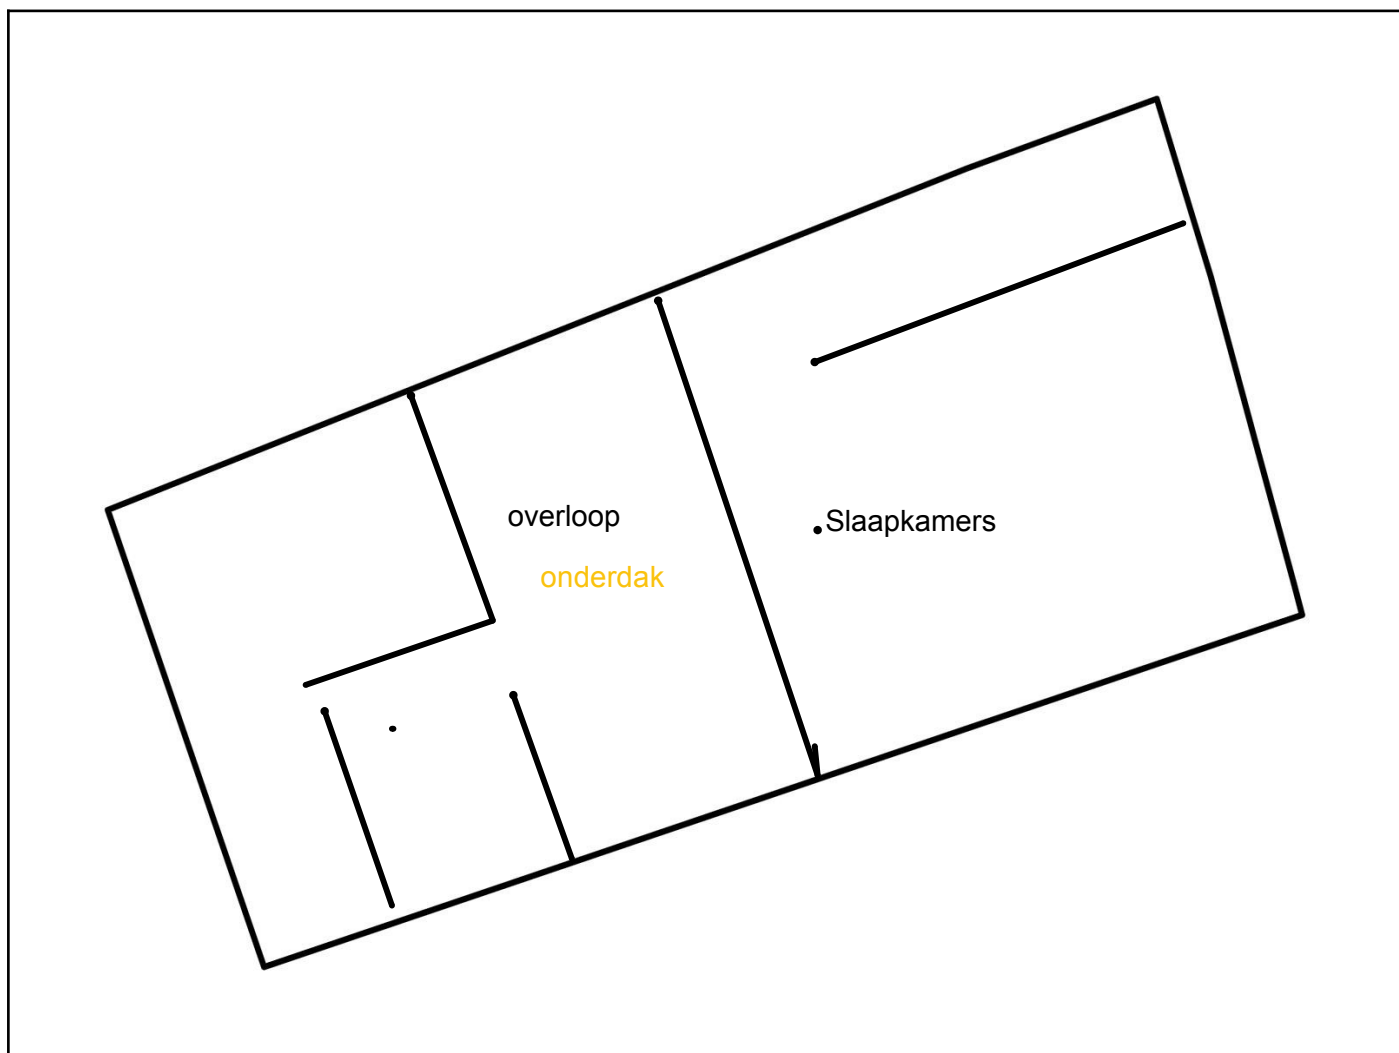
Plan 1.2: Hoofdgebouw plan

Beschrijving	Type	Actie
1. onderdak	Advies	-

er is een sterk vermoeden dat het onderdak asbest bevat

Identificatiemethode	Redelijk vermoeden
Primaire drager	Schuin dak
(Asbest)materiaal	Plaat, paneel, tablet - Type Menuiserite
Bindmiddel	Cement
Gebondenheid bindmiddel	Hecht
