Asbestinventarisatetest

Ankerstraat 12/1, 9100 Sint-Niklaas

Attestnummer : 20241024-000481.000

Asbestveilig (maar mogelijk niet asbestvrij)

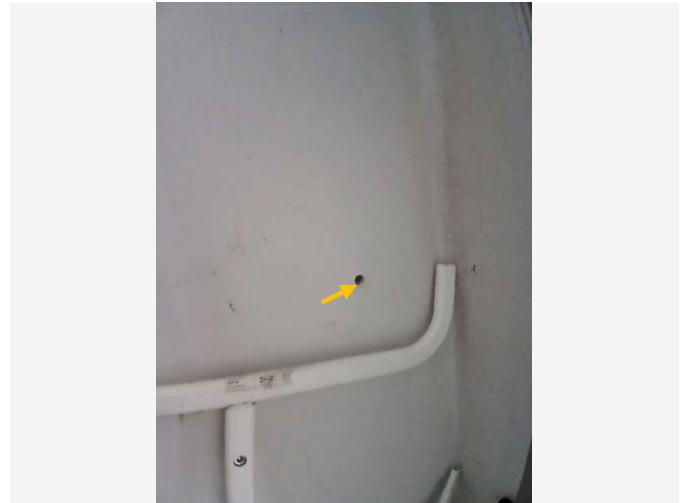
Fiche 2: pleister wand

Geen asbest

#	Type	Referentie	Resultaat
2.1	Mengmonster	PW	Geen asbest

Beschrijving	pleister wand
Omgeving	Binnen
Primaire drager	Binnenwand
Bindmiddel van materiaal	Gips - kalk
Gebondenheid op basis van bindmiddel	Niet-hechtgebonden
Hoeveelheid (oppervlakte - dikte - aantal)	• 75,00 m ² - 1,00 cm - 1 stuk
Totaal volume	0,75 m ³
Identificatiemethode	Vaststelling met monstername
Destructieve handeling voor identificatie	Nee
Opmerking	1. Woonkamer 2. Keuken 3. Slaapkamer 4. Badkamer
