# Asbestinventarisatetest

Prins Boudewijnlaan 60, 9100 Sint-Niklaas

Attestnummer : 20250526-000399.000

# Fiche 1: Kitramen (tussen muur en profiel)

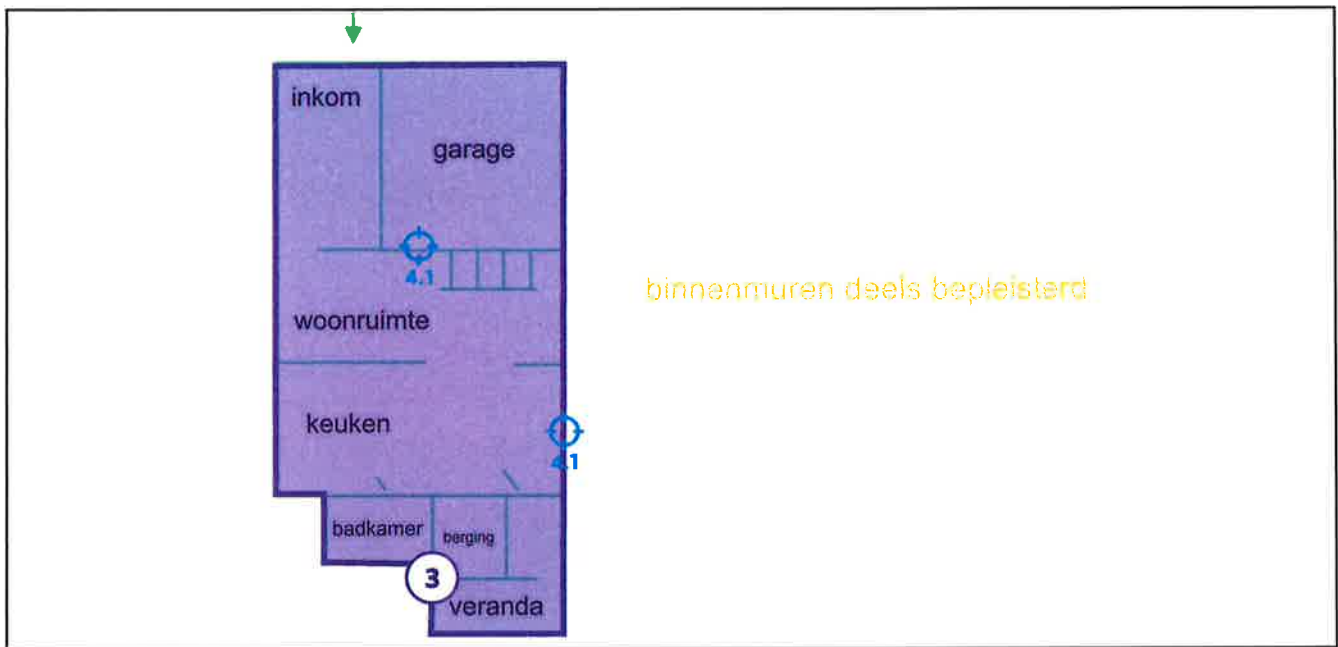
## Plan 1.1: Gelijkvloers

Beschrijving	Type	Actie
3. Plafonds uit niet asbestverdacht materiaal	Advies	-
4. Pleisterwerk muren	Geen asbest	-
4.1 Code: SN01	Mengmonster	-

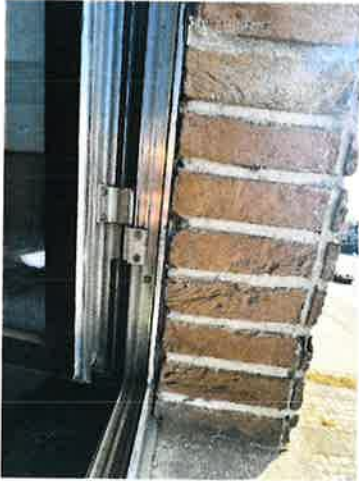
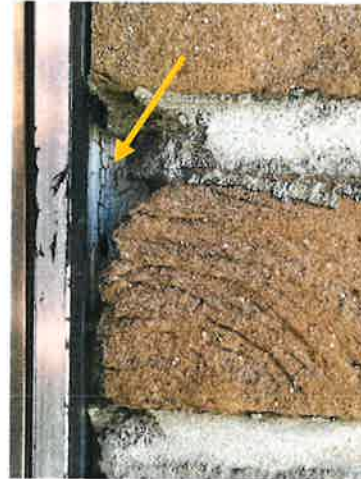
Asbestmateriaal

Overzichtsfoto

Detailfoto

Eindbeoordeling materiaalisico	Verhoogd materiaalisico en/of verhoogde kans op vezelvrijgave
--------------------------------	---

Gebondenheid	Categorie 1: hechtgebonden in oorsprong
Asbestsoort (vezeltype)	Amfibool aanwezig, uitgezonderd crocidoliet
Asbestconcentratie	Laag (< 50%)
Afschermingsgraad van het gehele materiaal	Geheel of deels vrij aan de buitenlucht
Toestand van het materiaal	Matig beschadigd, matig verweerd

Beschrijving	Kitramen (tussen muur en profiel)
Omgeving	Buiten
Primaire drager	Wandopening verticaal (raam, deur, ...)
Asbestmateriaal	In-situ afwerkingslagen - Pasta, stopverf, voegsel, stopsel, vulsel, mastiek, kitten, ...
Bindmiddel van asbestmateriaal	Kitten, mastiek, pasta
Gebondenheid op basis van bindmiddel	Hecht
Hoeveelheid (gewicht - aantal)	<ul style="list-style-type: none"> <li>• 0,50 kg - 1 stuk</li> </ul>
Totaal gewicht	0,50 kg
Eenvoudig bereikbaar	<p>Nee</p> <ul style="list-style-type: none"> <li>• Het asbestmateriaal is bedekt (uitgezonderd laag verf, coating, behang, kunststof, textiel) en het wegnemen van het bedekkende materiaal kan niet zonder het bedekkende materiaal te beschadigen.</li> </ul>
Bevestigingswijze	<ul style="list-style-type: none"> <li>• Verlijmd, ingegoten, versmeerd</li> </ul>
Identificatiemethode	Vaststelling zonder monsternamen
Destructieve handeling voor identificatie	Nee

Het asbestmateriaal valt onder de mijlpaal van 2040.

**Maatregelen nemen**

- Zorg voor een veilig beheer en verwijder dit asbestmateriaal wanneer het bij werken eenvoudig bereikbaar wordt. Controleer de toestand jaarlijks op wijzigingen.
- Voer bijkomende staalname(s) uit.

- Eenvoudige handelingen: enkel door erkend asbestverwijderaar  
De vastgestelde asbesttoepassing kan technisch verwijderd worden via eenvoudige handelingen, maar voldoet niet aan de voorwaarden voor verwijdering door een particulier of een werknemer met attest.

Verwijdering is enkel toegestaan door een aannemer die erkend is voor het uitvoeren van eenvoudige handelingen, overeenkomstig de bepalingen van de Codex Welzijn op het Werk, Boek VI, Titel 3.

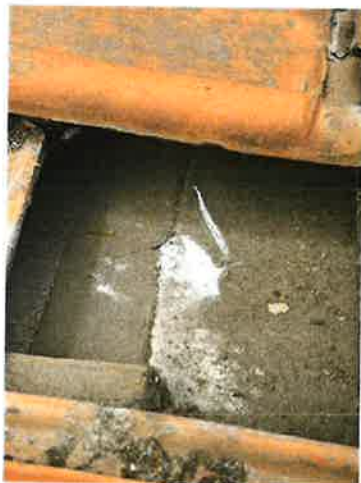
## Fiche 2: Onderdak van de woning is uit pleister

Vrije foto

Tijdens het onderzoek en de visuele inspectie van het onderdak werd vastgesteld dat het onderdak is afgewerkt met pleister. Bij eventuele renovatie- of sloopwerken wordt aangeraden om het dak aanvullend te laten controleren op de aanwezigheid van asbesthoudende materialen.

Identificatiemethode	Vaststelling & expertise (niet-asbestverdacht)
Primaire drager	Schuin dak

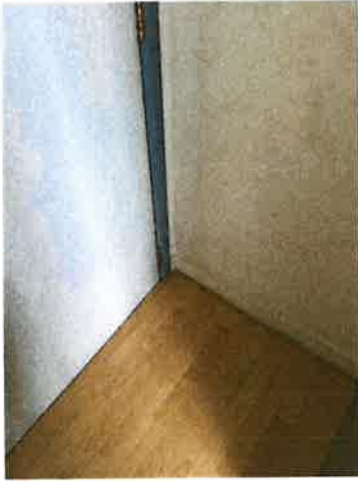
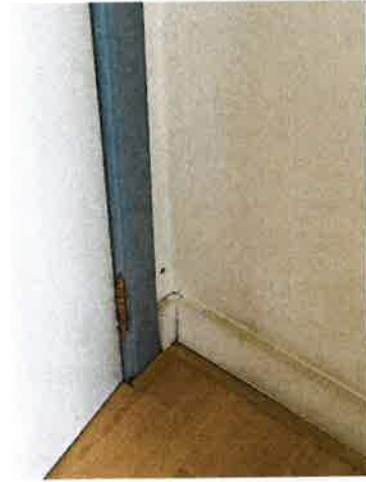
## Fiche 4: Pleisterwerk muren

Overzichtsfoto

Detailfoto

Geen asbest

#	Type	Referentie	Resultaat
4.1	Mengmonster	SN01	Geen asbest

<b>Beschrijving</b>	Pleisterwerk muren
<b>Omgeving</b>	Binnen
<b>Primaire drager</b>	Binnenwand
<b>Bindmiddel van materiaal</b>	Gips - kalk
<b>Gebondenheid op basis van bindmiddel</b>	Niet-hechtgebonden
<b>Hoeveelheid (oppervlakte - dikte - aantal)</b>	• 250,00 m <sup>2</sup> - 1,00 cm - 1 stuk
<b>Totaal volume</b>	2,50 m <sup>3</sup>
<b>Identificatiemethode</b>	Vaststelling met monstername
<b>Destructieve handeling voor identificatie</b>	Nee
<b>Opmerking</b>	<p>De hoeveelheden (oppervlakte, volume, gewicht) zijn schattingen en kunnen afwijken van de werkelijke toestand.</p> <p>Deze oppervlakten, volumes en gewichten zijn niet gemeten, maar benaderd op basis van visuele inspectie en/of beschikbare informatie over het aanwezige materiaal.</p> <p>De opgegeven hoeveelheden dienen niet als maatstaf voor heffingen, facturering of andere formele berekeningen.</p> <p>De werkelijke hoeveelheden kunnen variëren afhankelijk van de uitvoering van de werkzaamheden en bijkomende factoren die bij de inspectie niet zichtbaar of meetbaar waren.</p>
