Asbestinventarisatetest

Weehaagstraat 52, 9160 Lokeren

Attestnummer : 20240407-000075.000

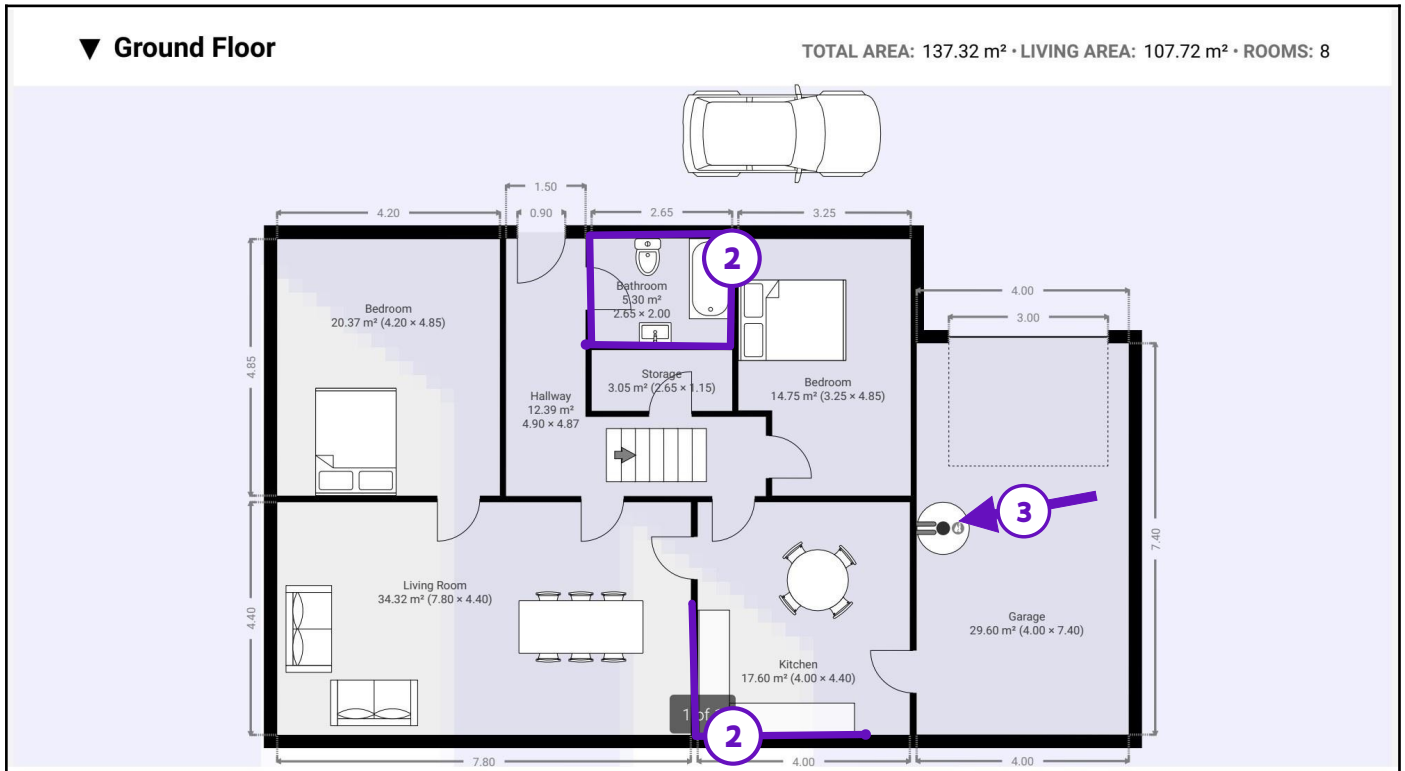
Plan 1.1: Cv ketel + wandtegels

Beschrijving	Type	Actie
2. Wandtegels	Advies	-
3. CV ketel	Advies	-

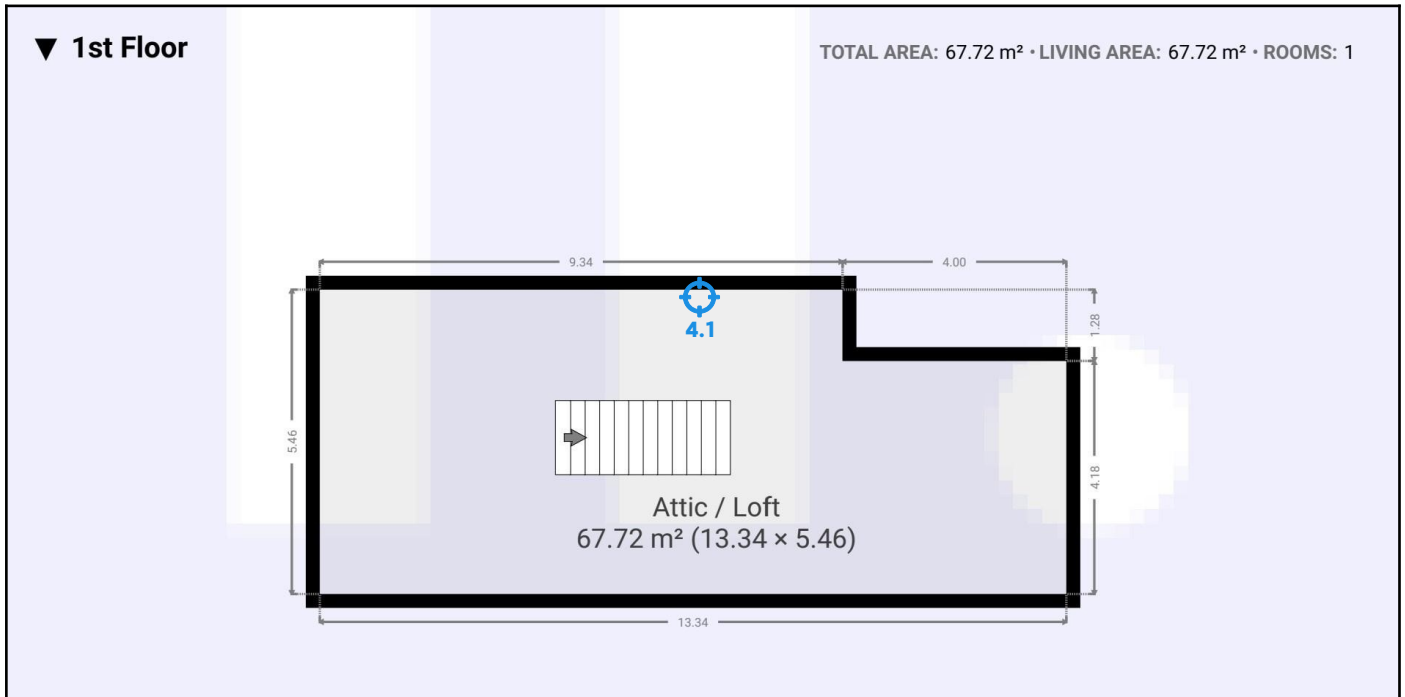
Plan 1.2: Onderdak woning

Beschrijving	Type	Actie
4. M7 Onderdak	Geen asbest	-
4.1 Code: M7 Onderdak	Puntmonster	-

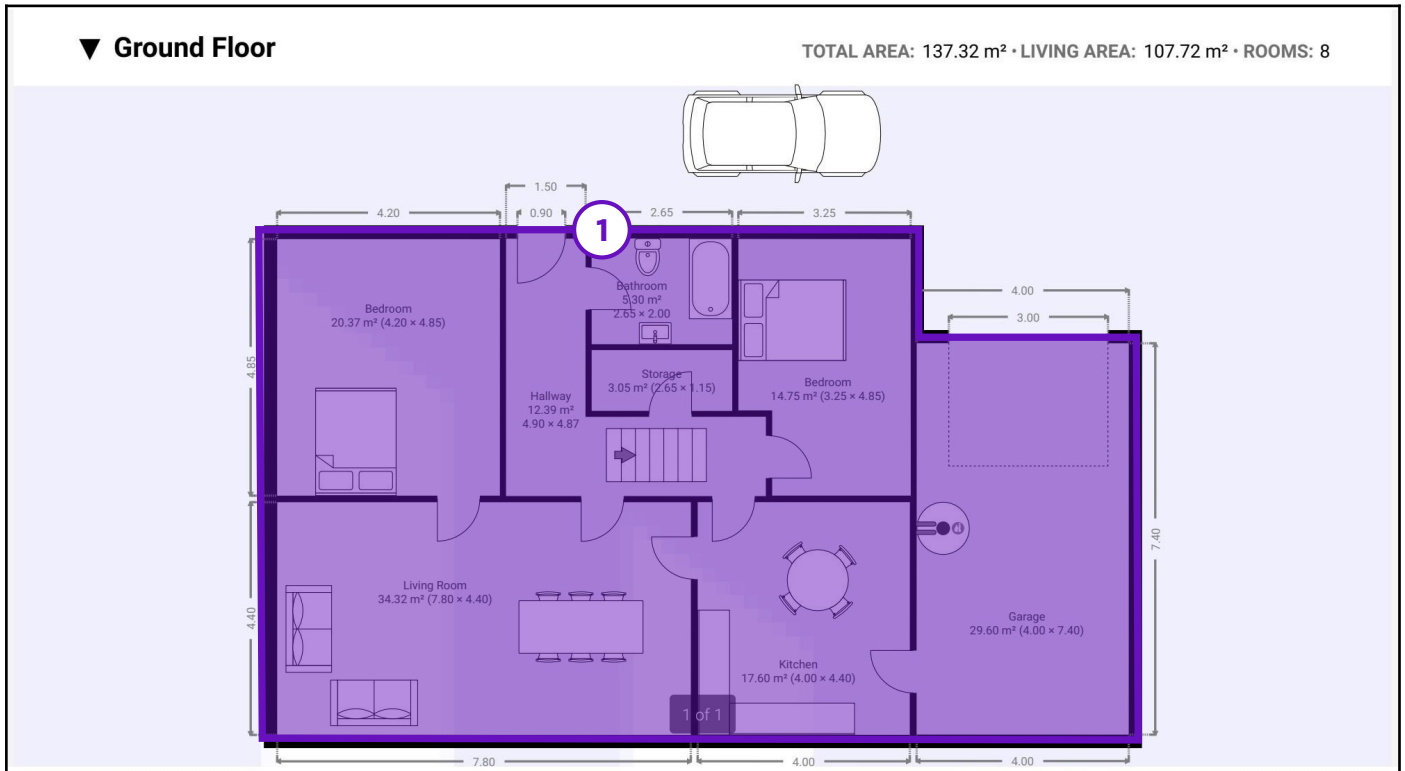
Plan 1.3: Vals plafond

Beschrijving	Type	Actie
1. Valse plafonds	Advies	-

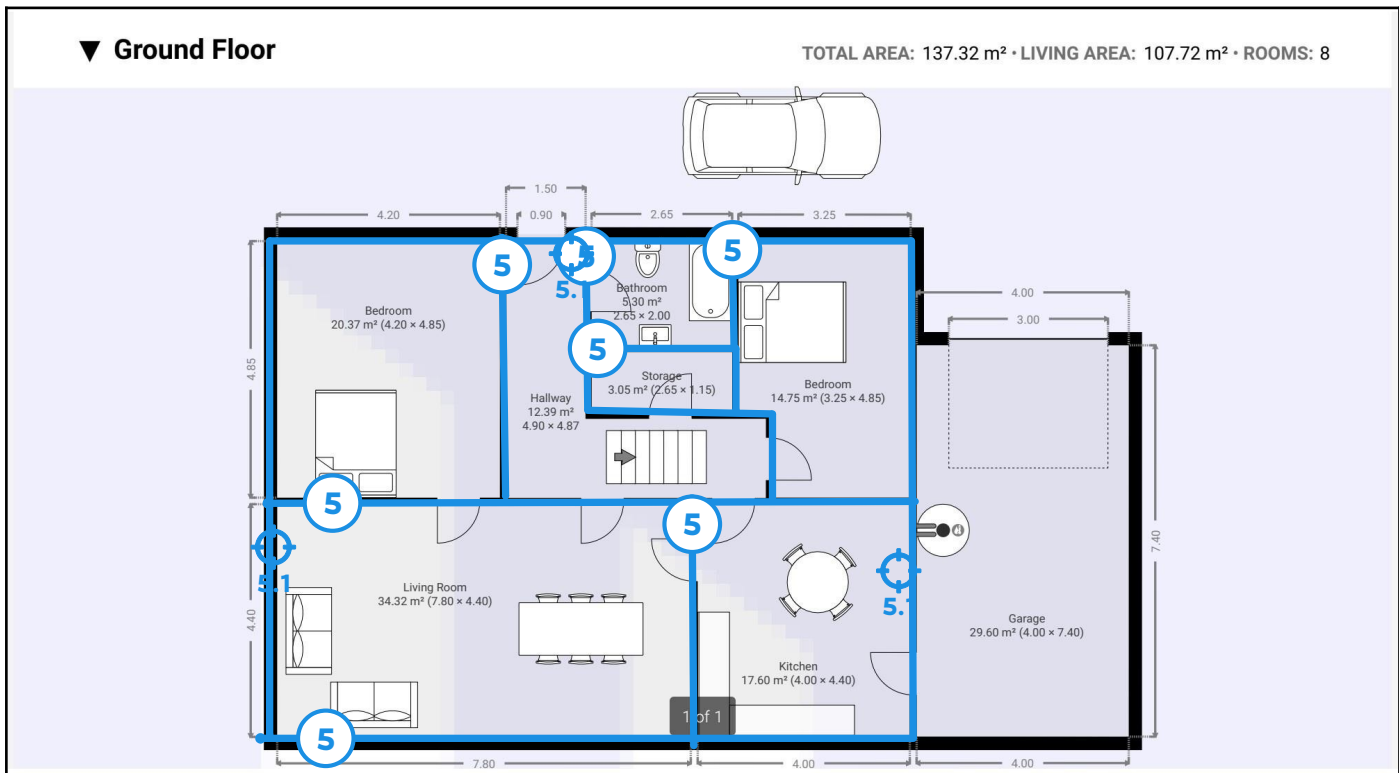
Plan 1.4: Muurpleister

Beschrijving	Type	Actie
5. M1 Muurpleister	Geen asbest	-
5.1 Code: M1 Muurpleister	Mengmonster	-

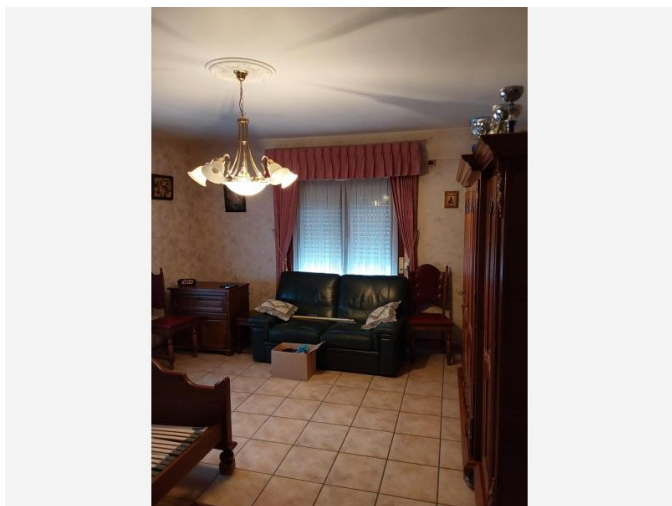
Vrije foto

Het te inspecteren gebied is afgewerkt met gipsplaten (gyproc). Door een niet-destructief onderzoek mogen wij/kunnen wij geen staal nemen. Wij adviseren bij afbraak/renovatie om bijkomend onderzoek te doen.

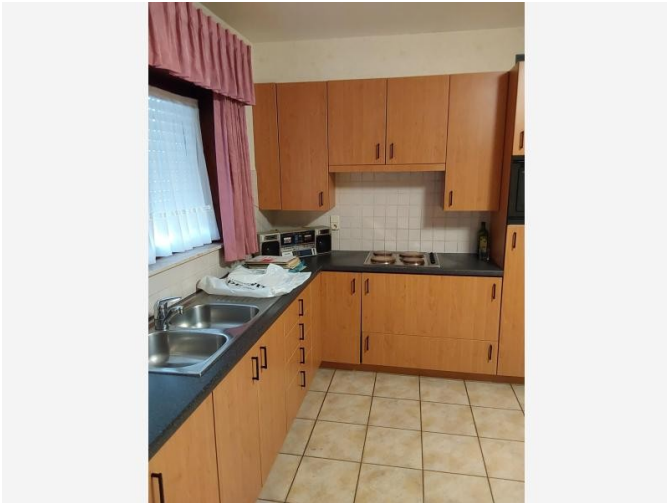
Vrije foto

Aan de muren in badkamer en keuken werden als afwerking tegels bevestigd. Deze tegels kunnen bevestigd zijn met asbesthoudende lijm. Er was geen schade aan de wanden dus kan er geen staal genomen worden op een niet-destructieve manier. Wij adviseren bij afbraak/renovatie om bijkomend onderzoek te doen.

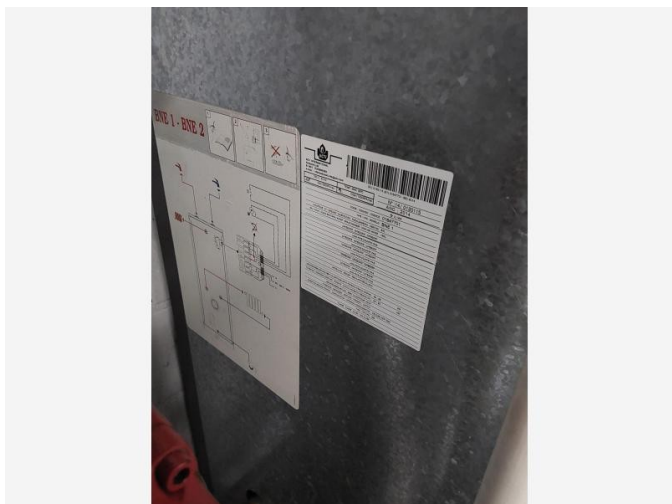
Vrije foto

Cv ketel heeft bouwjaar 2014 en is dus niet asbestverdacht

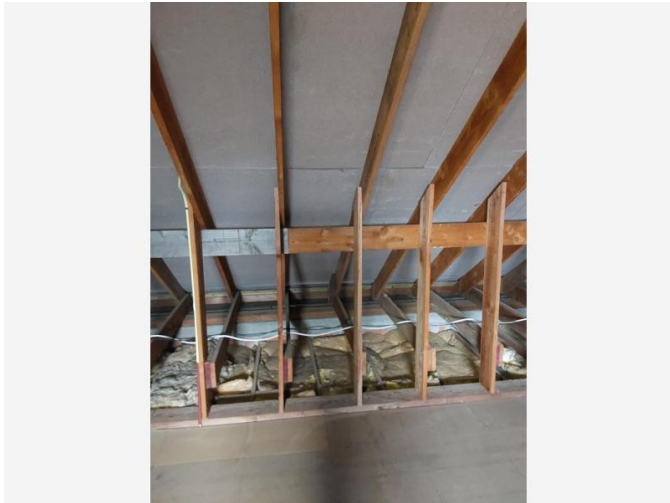
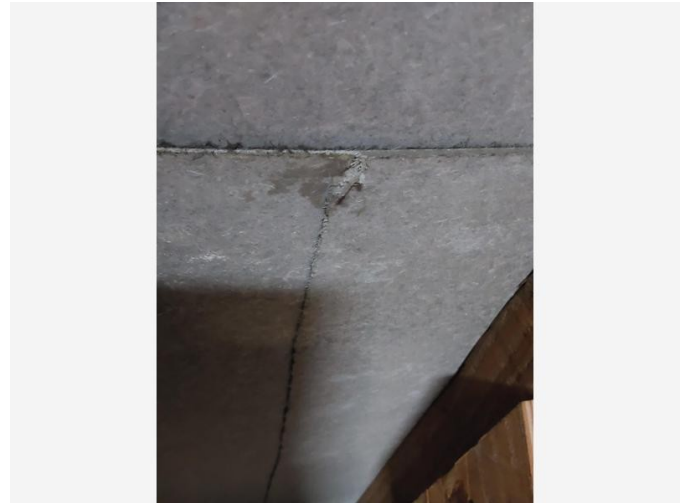
Geen asbest

#	Type	Referentie	Resultaat
4.1	Puntmonster	M7 Onderdak	Geen asbest

Beschrijving	M7 Onderdak
Omgeving	Binnen
Primaire drager	Schuin dak
Bindmiddel van materiaal	Cement

Gebondenheid op basis van bindmiddel	Hecht
Hoeveelheid (oppervlakte - dikte - aantal)	• 191,00 m ² - 0,30 cm - 1 stuk
Totaal volume	0,573 m ³
Identificatiemethode	Vaststelling met monstername
Destructieve handeling voor identificatie	Nee

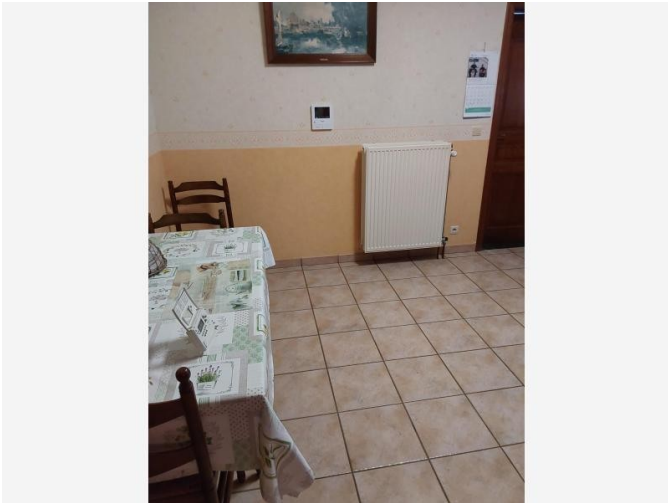
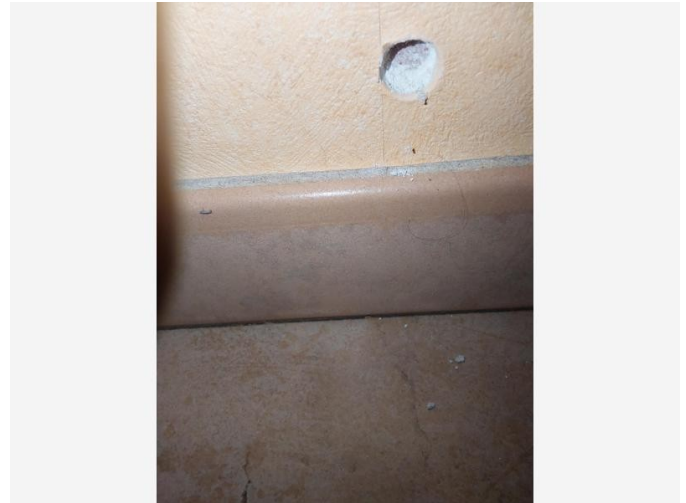
Fiche 5: M1 Muurpleister

Geen asbest

#	Type	Referentie	Resultaat
5.1	Mengmonster	M1 Muurpleister	Geen asbest

Beschrijving	M1 Muurpleister
Omgeving	Binnen
Primaire drager	Binnenwand
Bindmiddel van materiaal	Gips - kalk

Gebondenheid op basis van bindmiddel	Niet-hechtgebonden
Hoeveelheid (oppervlakte - dikte - aantal)	• 291,00 m ² - 0,50 cm - 1 stuk
Totaal volume	1,455 m ³
Identificatiemethode	Vaststelling met monsternamen
Destructieve handeling voor identificatie	Nee
Opmerking	Staalname living, keuken en gang. Stookruimte was in garage en daar was geen pleister aanwezig.
