ELEKTRISCHE INSTALLATIES OP LAAGSPANNING EN OP ZEER LAGE SPANNING (Boek 1 - KB 08/09/2019)

Plaats controle:	Broekermolenplein 10 bus 5.14, 3500 HASSELT		
EAN-code installatie:	/		
Tarief teller(s):	- Teller niet teruggevonden -	Private HS-cabine:	Neen
Nummer teller(s):	/	DNB:	Fluvius
Index teller(s):	/	Type lokaal:	Open woning
Type installatie:	Wooneenheid

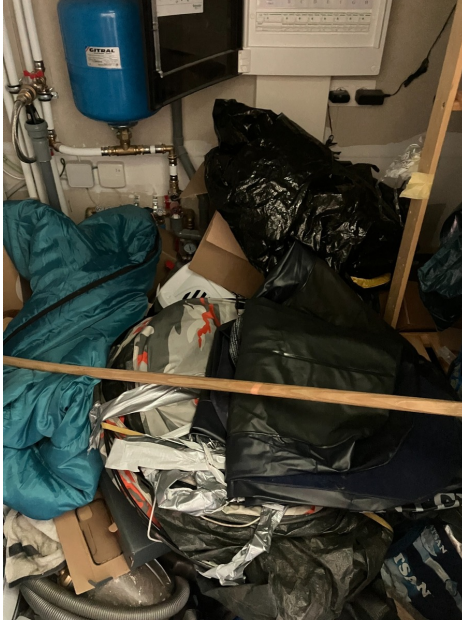
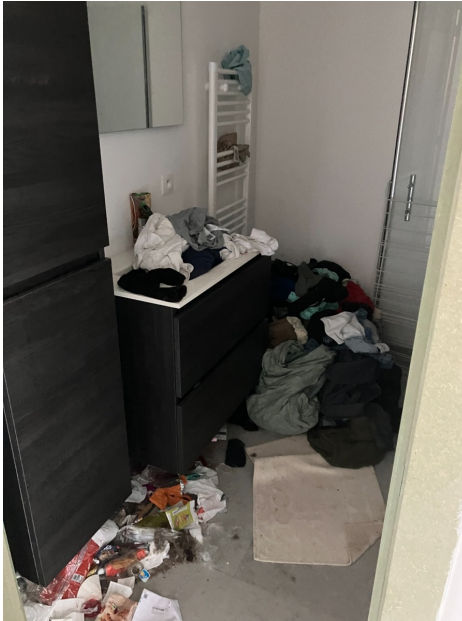
Vereenvoudigd situatieplan of foto/schema van de (elektrische) installatie:

Uitleg: veel afval in ruimte, bord niet open kunnen doen

appartement in slechte staat, verdeelbord niet toegankelijk wegens vuil, veel plaatsen niet toegankelijk wegens afval
