Asbestinventarisatetest

Zeemeeuwenstraat 1/101, 8670 Koksijde

Attestnummer : 20240127-000056.000

Uitgegeven op : 27.01.2024

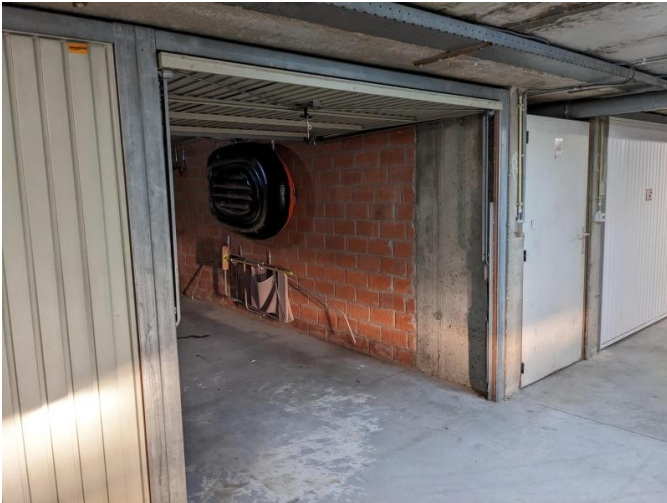
Vrije foto

Garagebox

Vloer = beton

Muur = snelbouw van gebakken aarde

Plafond = beton

Poort = staal

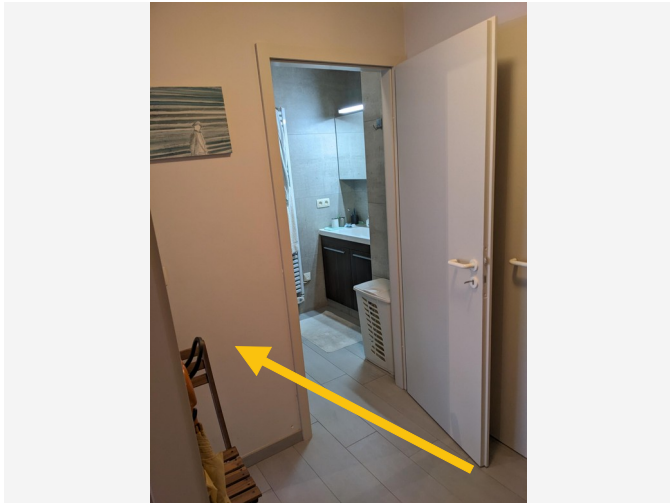
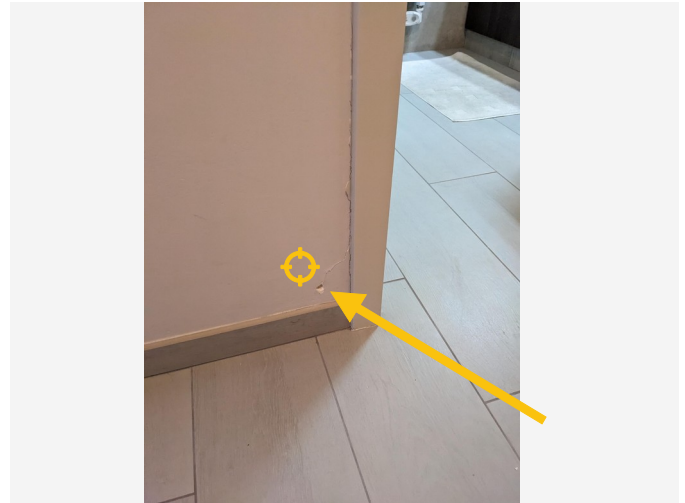
Fiche 4: Muurpleister

Geen asbest

#	Type	Referentie	Resultaat
4.1	Mengmonster	M01	Geen asbest

Beschrijving	Muurpleister
Omgeving	Binnen
Primaire drager	Binnenwand
Bindmiddel van materiaal	Gips - kalk

Gebondenheid op basis van bindmiddel	Niet-hechtgebonden
Hoeveelheid (oppervlakte - dikte - aantal)	• 100,00 m ² - 1,00 cm - 1 stuk
Totaal volume	1,00 m ³
Identificatiemethode	Vaststelling met monstername
Destructieve handeling voor identificatie	Nee

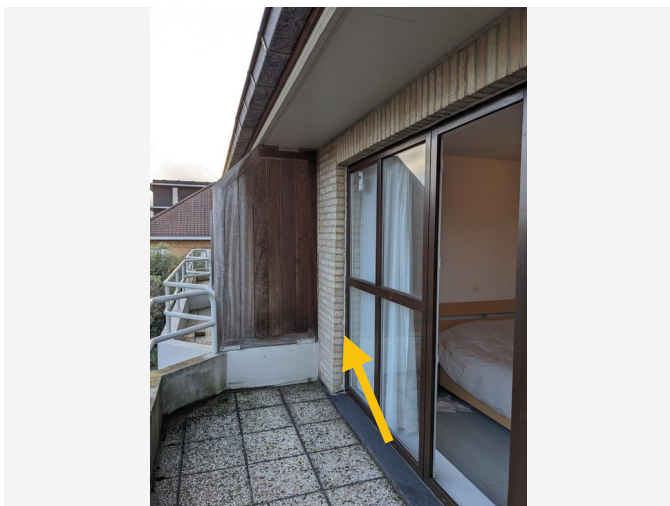
Geen asbest

#	Type	Referentie	Resultaat
5.1	Puntmonster	M04	Geen asbest

Beschrijving	Mastiek buitenschrijnwerk
Omgeving	Buiten
Primaire drager	Wandopening verticaal (raam, deur, ...)
Bindmiddel van materiaal	Kitten, mastiek, pasta

Gebondenheid op basis van bindmiddel	Hecht
Hoeveelheid (gewicht - aantal)	• 10,00 kg - 1 stuk
Totaal gewicht	10,00 kg
Identificatiemethode	Vaststelling met monstername
Destructieve handeling voor identificatie	Nee
