Keuringsverslag van een elektrische laagspanning- en zeer lage spanningsinstallatie

NIET CONFORM

Datum keuring: 04/03/2024

Controlebezoek van een oude huishoudelijke elektrische installatie van een wooneenheid bij verkoop op vraag van de verkoper volgens (KB 08/09/2019) - AREI Boek 1- 8.4.2. en 8.2.1. en 4.2.4.3.

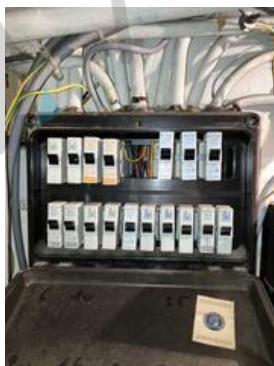
Afbeelding schakel- en verdeelbord:

15.01 Het verdeelbord is niet makkelijk toegankelijk. (Boek 1 Onderafdeling 5.3.5.1.C.)

15.02 De aanduiding van de stroomkringen en/of apparatuur, aansluitklemmen, enz dient aangebracht of vervolledigd te worden. (Boek 1 Onderafdeling 3.1.3.1. en 3.1.3.3.A. en 5.1.6.1)

15.07 Verdeelbord dient vervangen te worden, de beschermingsgraad tegen rechstreekse aanraking is onvoldoende. (Boek 1 Onderafdeling 4.2.2.3.)

15.09 De genaakbare, naakte onder spanning staande delen zijn onvoldoende afgeschermd. (Boek 1 Afdeling 5.1.4. en 4.2.2.3.)
