Asbestinventarisatetest

Bisschoppenhoflaan 210/001, 2100 Antwerpen

Attestnummer : **20240627-000377.000**

Uitgegeven op : **27.06.2024**

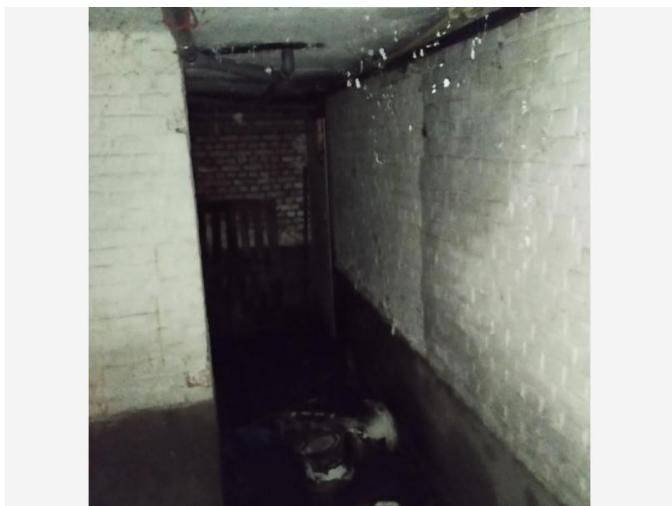
Vrije foto

Er zouden 2 kelderbergingen zijn. Het was bij het bezoek echter niet duidelijk om welke het ging. In de kelders werden geen verdachte toepassingen aangetroffen.

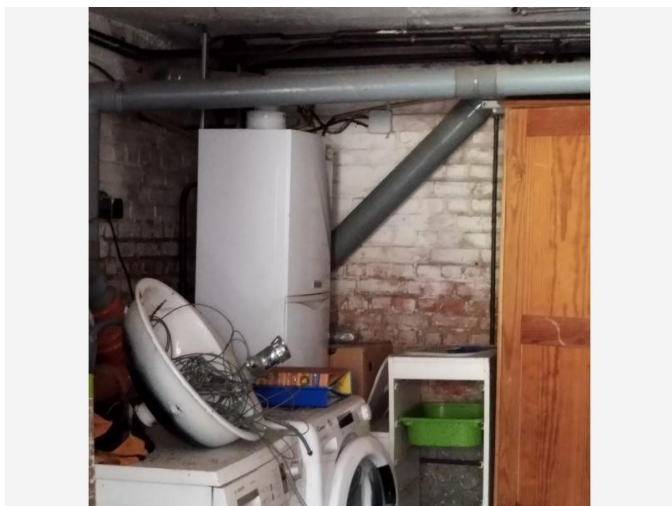
Vrije foto

De brander is van 2008 en dus niet verdacht.

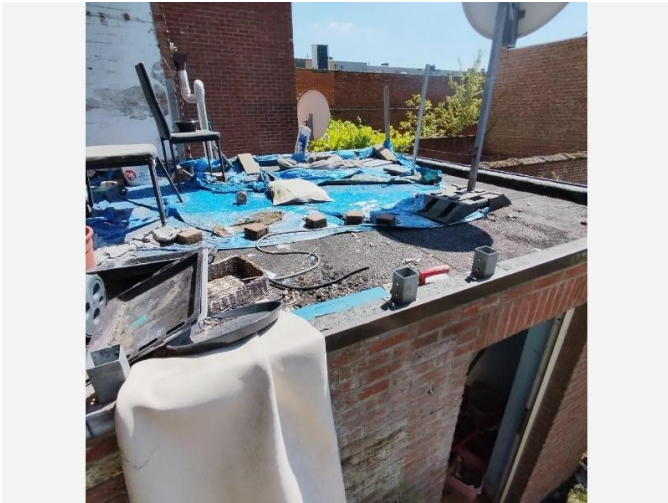
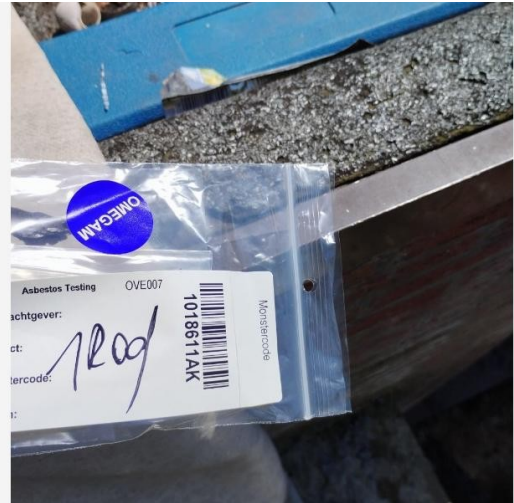
Fiche 3: Roofing

Geen asbest

#	Type	Referentie	Resultaat
3.1	Puntmonster	Roofing	Geen asbest

Beschrijving	Roofing
Omgeving	Buiten
Primaire drager	Plat dak
Bindmiddel van materiaal	Bitumen (roofing, teer, asfalt)
Gebondenheid op basis van bindmiddel	Hecht
Hoeveelheid (oppervlakte - aantal)	• 4,00 m ² - 1 stuk
Totale oppervlakte	4,00 m ²
Identificatiemethode	Vaststelling met monstername
Destructieve handeling voor identificatie	Nee
Opmerking	Er werd een staal genomen aan een overlappend stuk roofing waardoor de waterdichtheid van de dakbedekking niet in het gedrang komt. Het is niet duidelijk of er asbestverdachte onderlagen aanwezig zijn. Extra controle/staalname aangewezen bij renovatiewerken. De vermelde oppervlaktes, diktes en volumes betreffen een bereedeneerde schatting. Er worden geen rechten verleend aan deze oppervlaktes/diktes/volumes.

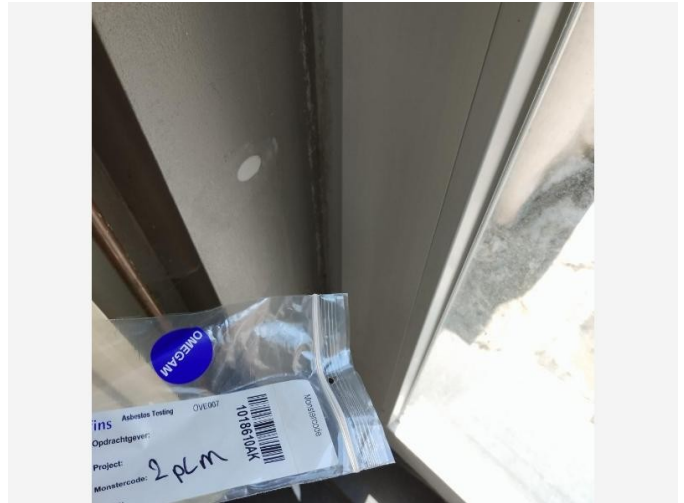
Fiche 4: Muurpleister

Geen asbest

#	Type	Referentie	Resultaat
4.1	Mengmonster	Muurpleister	Geen asbest

Beschrijving	Muurpleister
Omgeving	Binnen
Primaire drager	Binnenwand
Bindmiddel van materiaal	Gips - kalk
Gebondenheid op basis van bindmiddel	Niet-hechtgebonden
Hoeveelheid (oppervlakte - dikte - aantal)	• 68,00 m ² - 1,00 cm - 1 stuk
Totaal volume	0,68 m ³
Identificatiemethode	Vaststelling met monstername
Destructieve handeling voor identificatie	Nee
Opmerking	<p>Volgens het inspectieprotocol is een monstername van het pleisterwerk verplicht om dit te identificeren als niet-asbesthoudend.</p> <p>Locatie staalnames: individuele ruimte: living, slaapkamer / natte ruimte: keuken / stookplaats: nvt / traphal: nvt</p> <p>De vermelde oppervlaktes en volumes betreffen een beredeneerde schatting. Er worden geen rechten verleend aan deze oppervlaktes/volumes. De dikte is een schatting die voorkomt uit de monsterplaatsen en is daarom niet altijd representatief.</p> <p>Sommige binnenwanden zijn afgewerkt met valse wanden. Het is niet duidelijk of er pleisterwerk aanwezig is achter deze valse wanden, het is aangewezen om bijkomend onderzoek uit te voeren bij werken. (niet aangeduid)</p>

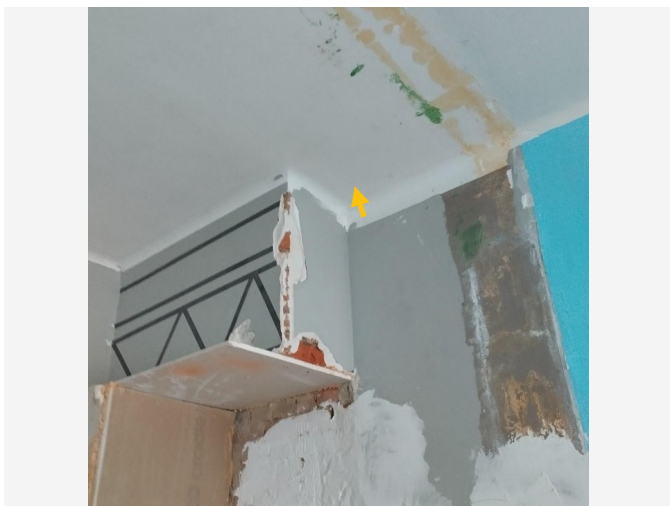
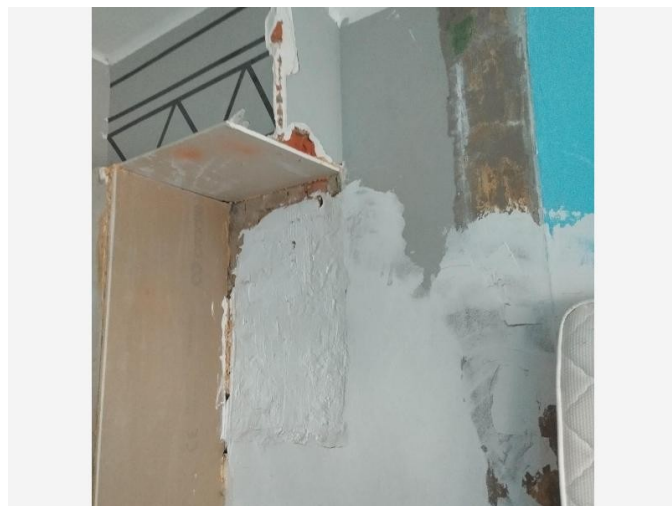
Geen asbest

#	Type	Referentie	Resultaat
5.1	Puntmonster	plafondpleister	Geen asbest

Beschrijving	plafondpleister
Omgeving	Binnen
Primaire drager	Plafond
Bindmiddel van materiaal	Gips - kalk
Gebondenheid op basis van bindmiddel	Niet-hechtgebonden
Hoeveelheid (oppervlakte - dikte - aantal)	• 12,00 m ² - 1,02 cm - 1 stuk
Totaal volume	0,122 m ³
Identificatiemethode	Vaststelling met monstername
Destructieve handeling voor identificatie	Nee
Opmerking	<p>Volgens het inspectieprotocol is een monstername van het pleisterwerk verplicht om dit te identificeren als niet-asbesthoudend.</p> <p>Locatie staalnames: enkel living mogelijk.</p> <p>De vermelde oppervlaktes en volumes betreffen een beredeneerde schatting. Er worden geen rechten verleend aan deze oppervlaktes/volumes. De dikte is een schatting die voorkomt uit de monsterplaatsen en is daarom niet altijd representatief.</p> <p>De andere plafonds zijn afgewerkt met valse plafonds in plaatmateriaal. Het is niet duidelijk of er pleisterwerk aanwezig is achter deze valse plafonds, het is aangewezen om bijkomend onderzoek uit te voeren bij werken.</p>
