Asbestinventarisatetest

Spinnersstraat 1, 8800 Roeselare

Attestnummer : 20230827-000086.000

Uitgegeven op : 27.08.2023

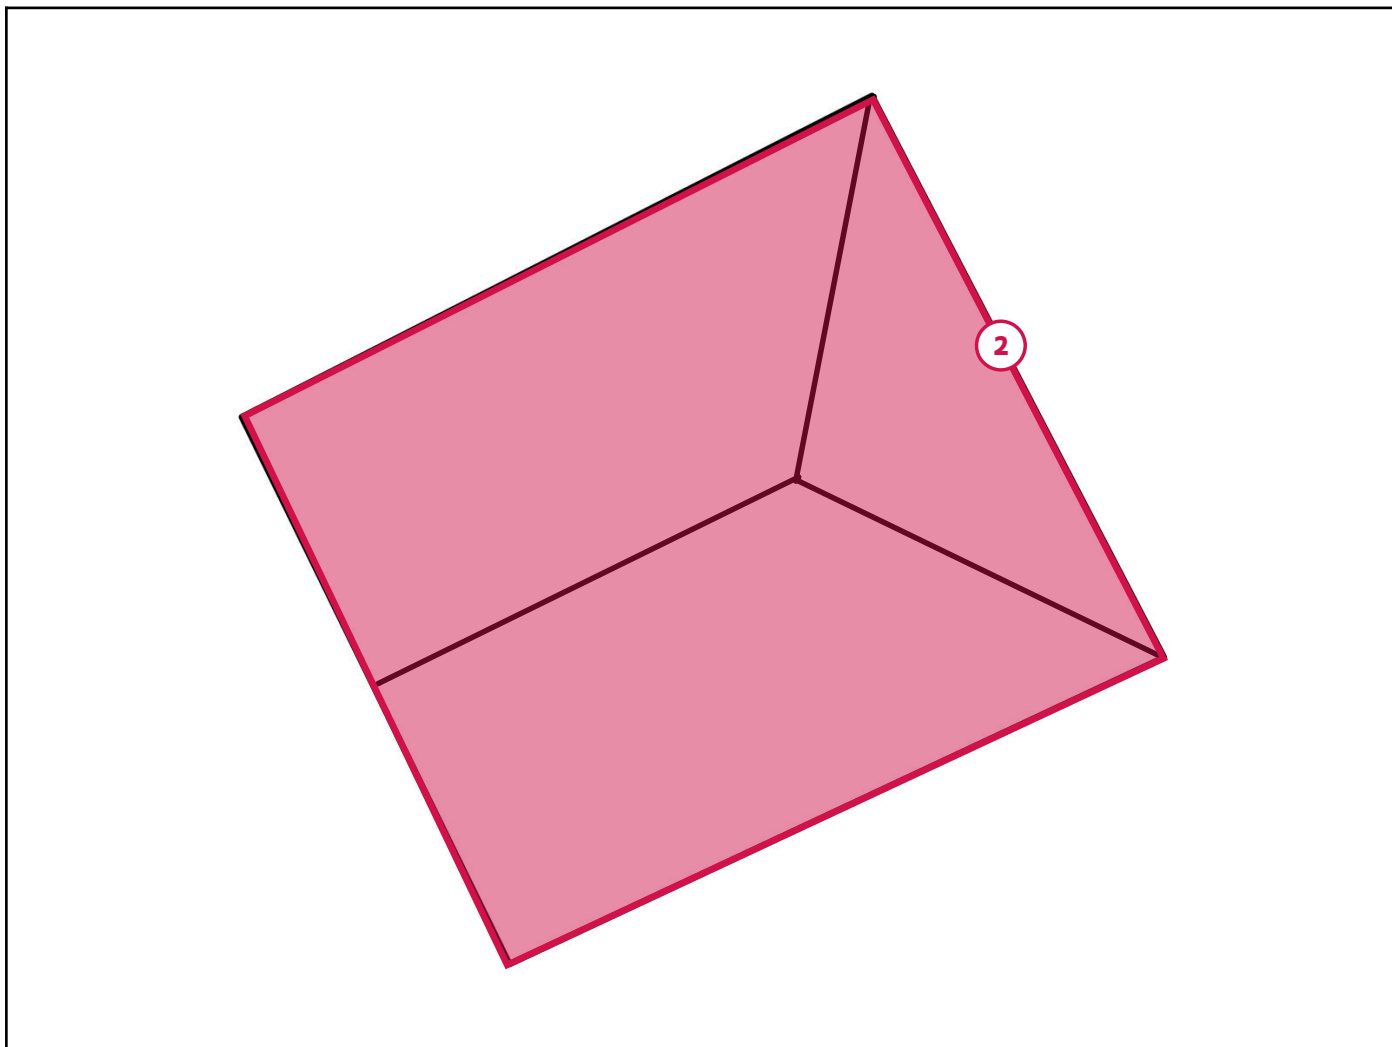
Plan 1.4: dakplan

Beschrijving	Type	Actie
2. Menuiserie onderdak	Asbestmateriaal	Dringend maatregelen nemen

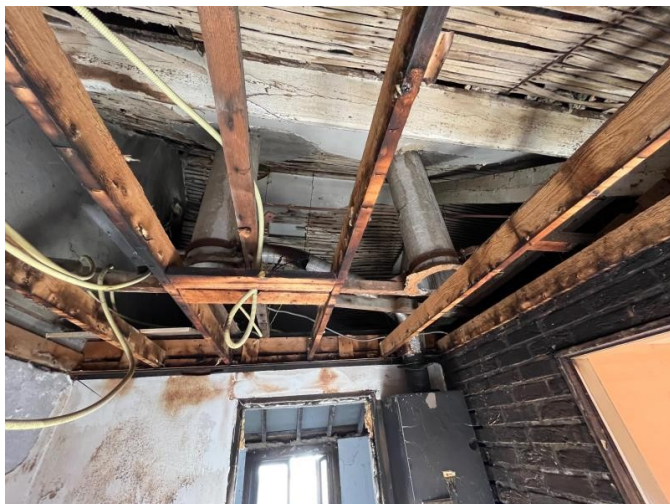
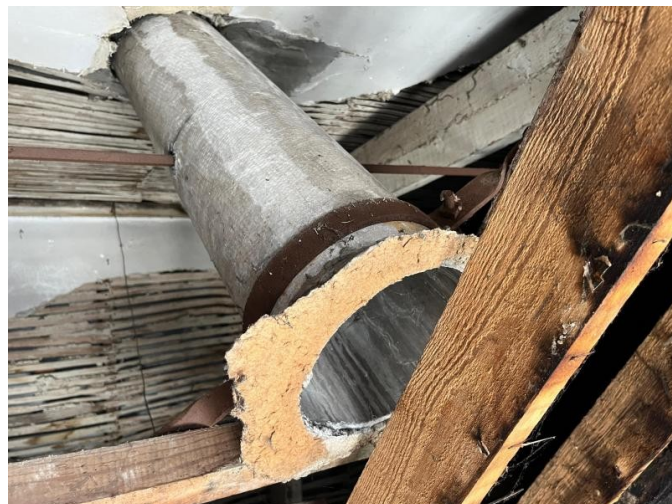
Eindbeoordeling materiaalrisico	Hoog materiaalrisico en/of hoge kans op vezelvrijgave
---------------------------------	---

Gebondenheid	Categorie 1: hechtgebonden in oorsprong
Asbestsoort (vezeltype)	Crocidoliet aanwezig
Asbestconcentratie	Laag (< 50%)
Afschermingsgraad van het gehele materiaal	Geheel of deels (ook) vrij aan de binnenlucht
Toestand van het materiaal	Matig beschadigd, matig verweerd

Beschrijving	Rookgasafvoer traphal
Omgeving	Grenst aan binnen- en buitenlucht
Primaire drager	Schuin dak
Asbestmateriaal	Rookgaskanaal
Bindmiddel van asbestmateriaal	Cement
Gebondenheid op basis van bindmiddel	Hecht
Hoeveelheid (lengte - omtrek - dikte - aantal)	<ul style="list-style-type: none">2,00 m - 75,00 cm - 1,00 cm - 2 stuks

Totaal volume	0,03 m ³
Eenvoudig bereikbaar	Ja
Bevestigingswijze	<ul style="list-style-type: none">• Geklemd
Identificatiemethode	Vaststelling zonder monstername
Destructieve handeling voor identificatie	Nee

Dringend verwijderen

- Zorg voor een veilig beheer. Vermijd het beschadigen van het asbestmateriaal. Controleer de toestand jaarlijks op wijzigingen.

- Eenvoudige handelingen: mag via doe-het-zelf of door werknemer(s) met opleidingsattest eenvoudige handelingen
Met inachtnaam van de huidige regelgeving voor asbestverwijdering en de huidige milieunormen kan de rookgasafvoer op zijn geheel verwijderd worden via eenvoudige handelingen. Als deze moet gebroken worden mag ze enkel verwijderd worden door een erkende verwijderaar.
- Eenvoudige handelingen: enkel door erkend asbestverwijderaar
Met inachtnaam van de huidige regelgeving voor asbestverwijdering en de huidige milieunormen kan de rookgasafvoer verwijderd worden via eenvoudige handelingen.

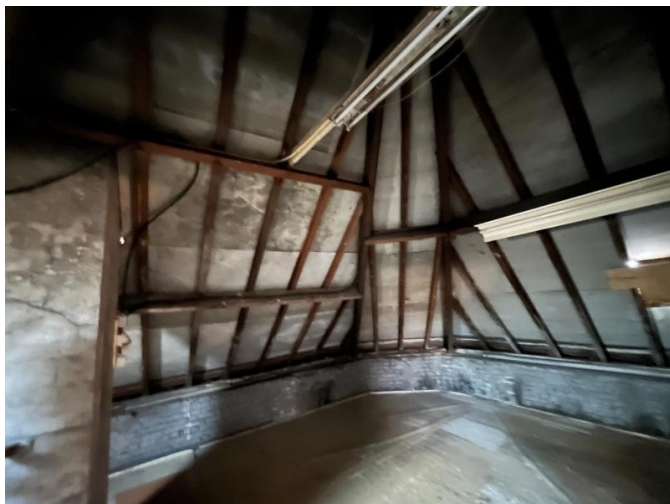
Eindbeoordeling materiaalrisico	Hoog materiaalrisico en/of hoge kans op vezelvrijgave
---------------------------------	---

Gebondenheid	Categorie 1: hechtgebonden in oorsprong
Asbestsoort (vezeltype)	Crocidoliet aanwezig
Asbestconcentratie	Laag (< 50%)
Afschermingsgraad van het gehele materiaal	Geheel of deels (ook) vrij aan de binnenlucht
Toestand van het materiaal	Zwaar beschadigd, zwaar verweerd

Beschrijving	Menuiserie onderdak
Omgeving	Binnen
Primaire drager	Schuin dak
Asbestmateriaal	Plaat, paneel, tablet - Type Menuiserie
Bindmiddel van asbestmateriaal	Cement
Gebondenheid op basis van bindmiddel	Hecht
Hoeveelheid (oppervlakte - dikte - aantal)	• 160,00 m ² - 0,50 cm - 1 stuk

Totaal volume	0,80 m ³
Eenvoudig bereikbaar	Nee <ul style="list-style-type: none">Het asbestmateriaal is bedekt (uitgezonderd laag verf, coating, behang, kunststof, textiel) en het wegnemen van het bedekkende materiaal kan niet zonder het bedekkende materiaal te beschadigen.
Bevestigingswijze	<ul style="list-style-type: none">Genageld, geniet
Identificatiemethode	Vaststelling zonder monstername
Destructieve handeling voor identificatie	Nee

Dringend maatregelen nemen

- Zorg voor een veilig beheer. Vermijd het beschadigen van het asbestmateriaal. Controleer de toestand jaarlijks op wijzigingen.

- Eenvoudige handelingen: mag via doe-het-zelf of door werknemer(s) met opleidingsattest eenvoudige handelingen
Met inachtnaam van de huidige regelgeving voor asbestverwijdering en de huidige milieunormen kunnen de menuiserieplaten op hun geheel verwijderd worden via eenvoudige handelingen. Als deze te fragiel zijn en breken mogen ze enkel verwijderd worden door een erkende verwijderaar.
- Eenvoudige handelingen: enkel door erkend asbestverwijderaar
Met inachtnaam van de huidige regelgeving voor asbestverwijdering en de huidige milieunormen kunnen de menuiserieplaten verwijderd worden via eenvoudige handelingen.

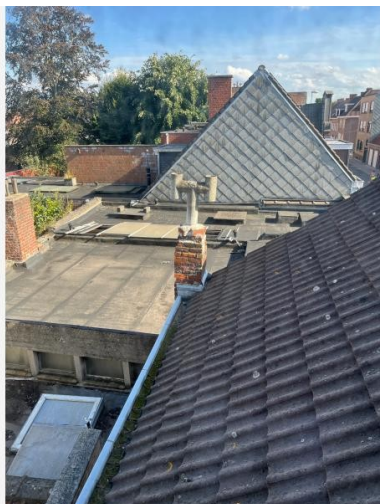
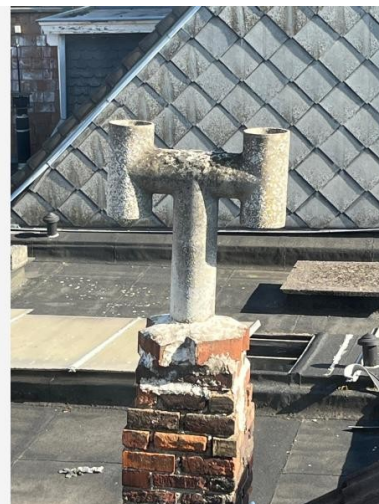
Eindbeoordeling materiaalrisico	Verhoogd materiaalrisico en/of verhoogde kans op vezelvrijgave
---------------------------------	--

Gebondenheid	Categorie 1: hechtgebonden in oorsprong
Asbestsoort (vezeltype)	Crocidoliet aanwezig
Asbestconcentratie	Laag (< 50%)
Afschermingsgraad van het gehele materiaal	Geheel of deels vrij aan de buitenlucht
Toestand van het materiaal	Matig beschadigd, matig verweerd

Beschrijving	Schouwhoed
Omgeving	Buiten
Primaire drager	Schuin dak
Asbestmateriaal	Schouwhoed, ventilatiekap (anti-windval)
Bindmiddel van asbestmateriaal	Cement
Gebondenheid op basis van bindmiddel	Hecht
Hoeveelheid (gewicht - aantal)	• 15,00 kg - 1 stuk
Totaal gewicht	15,00 kg
Eenvoudig bereikbaar	Ja

Bevestigingswijze	• Los (al dan niet bedekt)
Identificatiemethode	Vaststelling zonder monstername
Destructieve handeling voor identificatie	Nee

Verwijderen

- Zorg voor een veilig beheer. Vermijd het beschadigen van het asbestmateriaal. Controleer de toestand jaarlijks op wijzigingen.

- Eenvoudige handelingen: mag via doe-het-zelf of door werknemer(s) met opleidingsattest eenvoudige handelingen
Met inachtnaam van de huidige regelgeving voor asbestverwijdering en de huidige milieunormen kan de schouwhoed op zijn geheel verwijderd worden via eenvoudige handelingen. Als deze moet gebroken worden mag ze enkel verwijderd worden door een erkende verwijderaar.
- Eenvoudige handelingen: enkel door erkend asbestverwijderaar
Met inachtnaam van de huidige regelgeving voor asbestverwijdering en de huidige milieunormen kan de schouwhoed verwijderd worden via eenvoudige handelingen.
