Keuringsverslag van een elektrische laagspanning- en zeer lage spanningsinstallatie

Datum keuring: 05/03/2024

Straatnaam	Koombloemweg
Huisnummer	10
Busnummer	
Postcode	8840
Gemeente	Staden
Land	België

Controlebezoek van een huishoudelijke installatie volgens (KB 08/09/2019) - AREI Boek 1- 6.5. en 4.2.4.3.

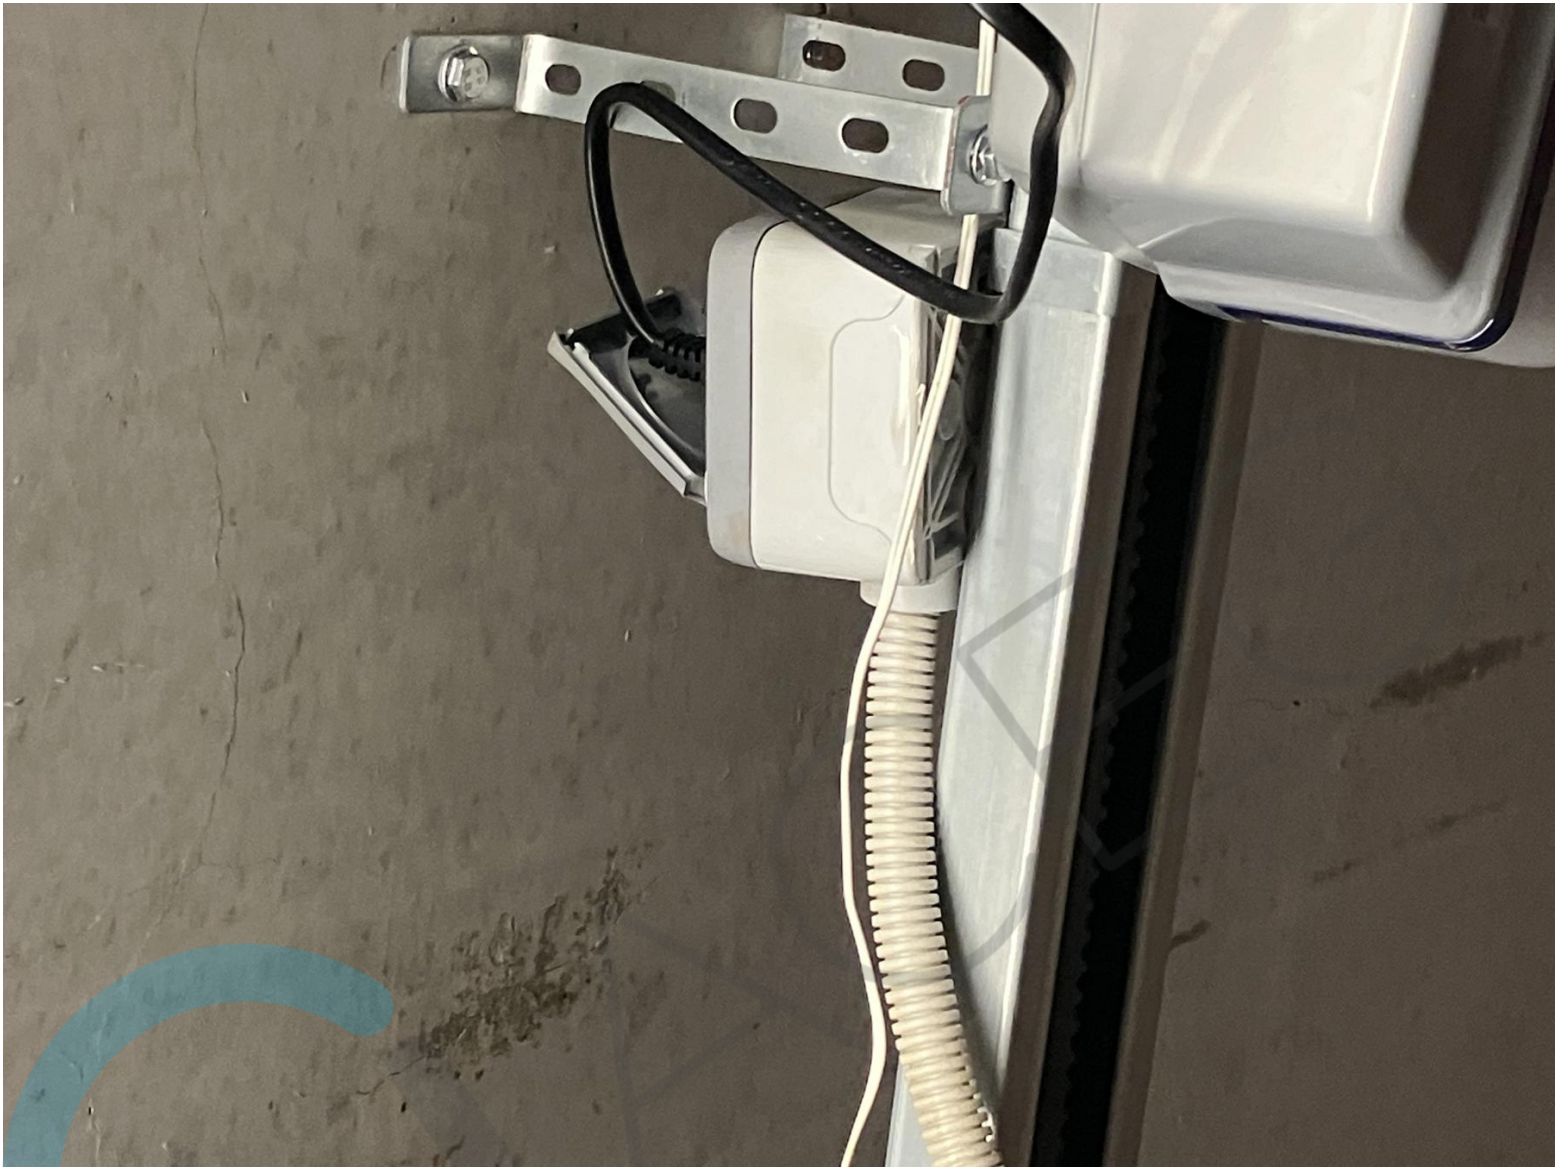
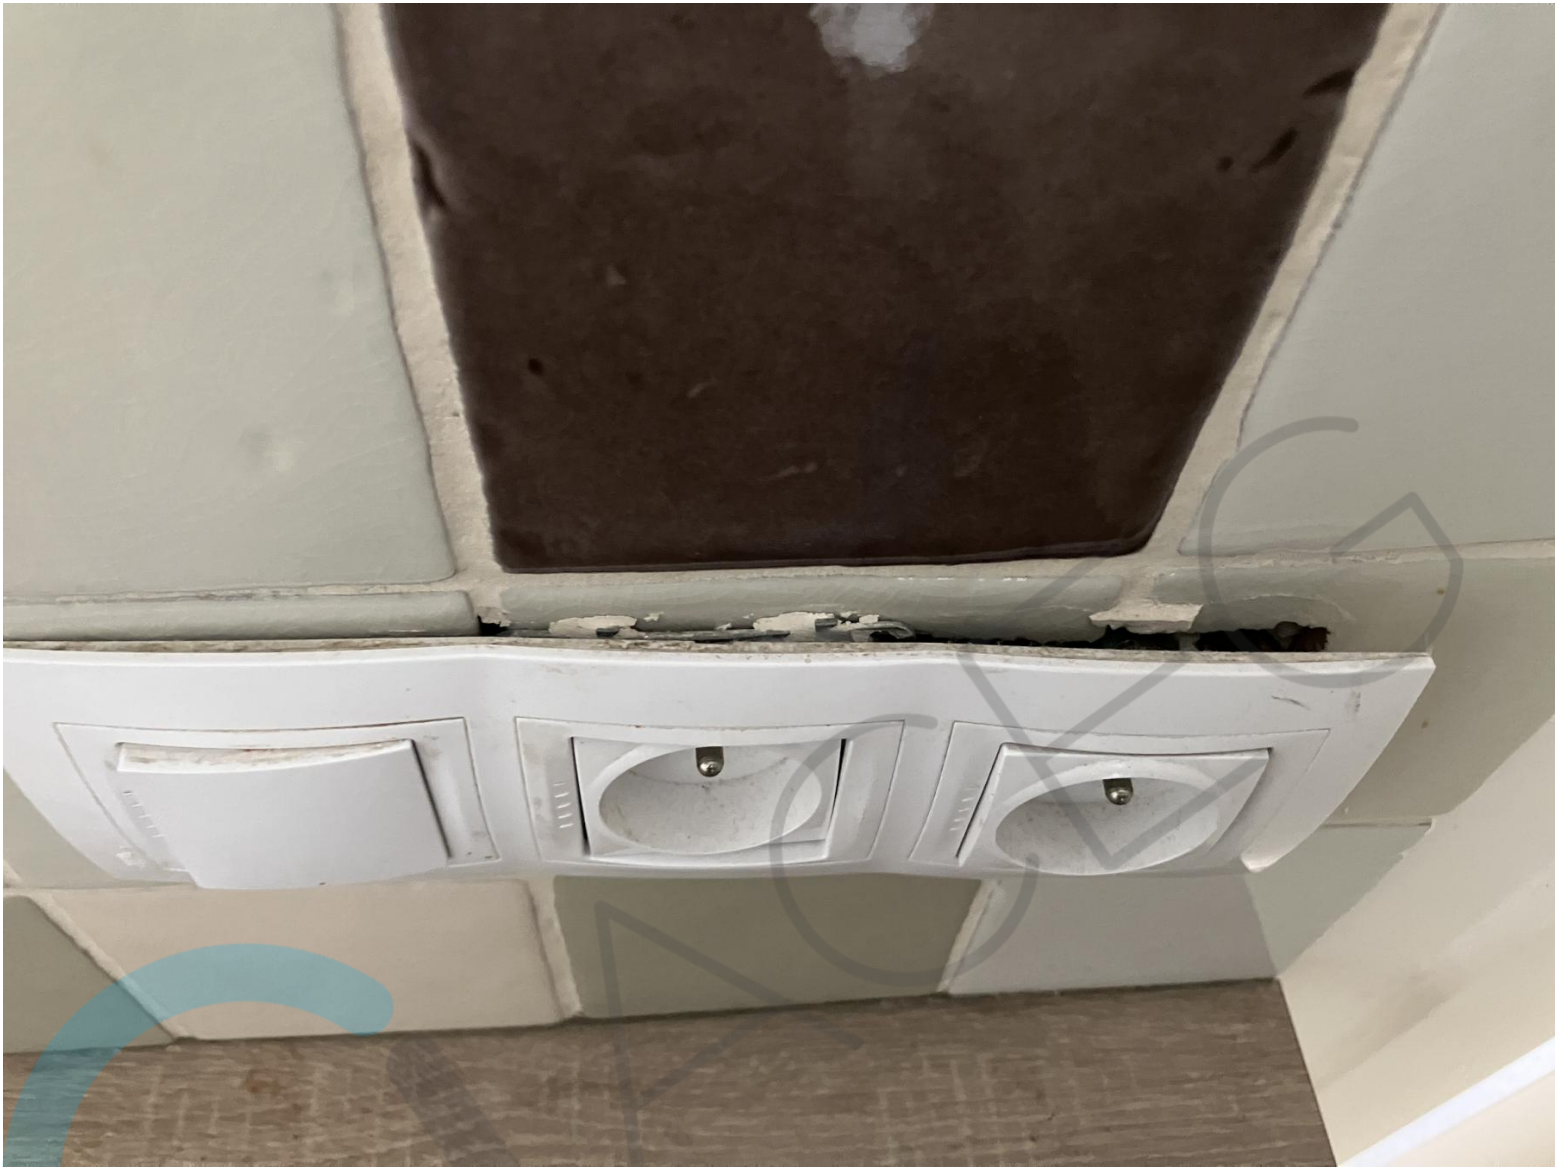
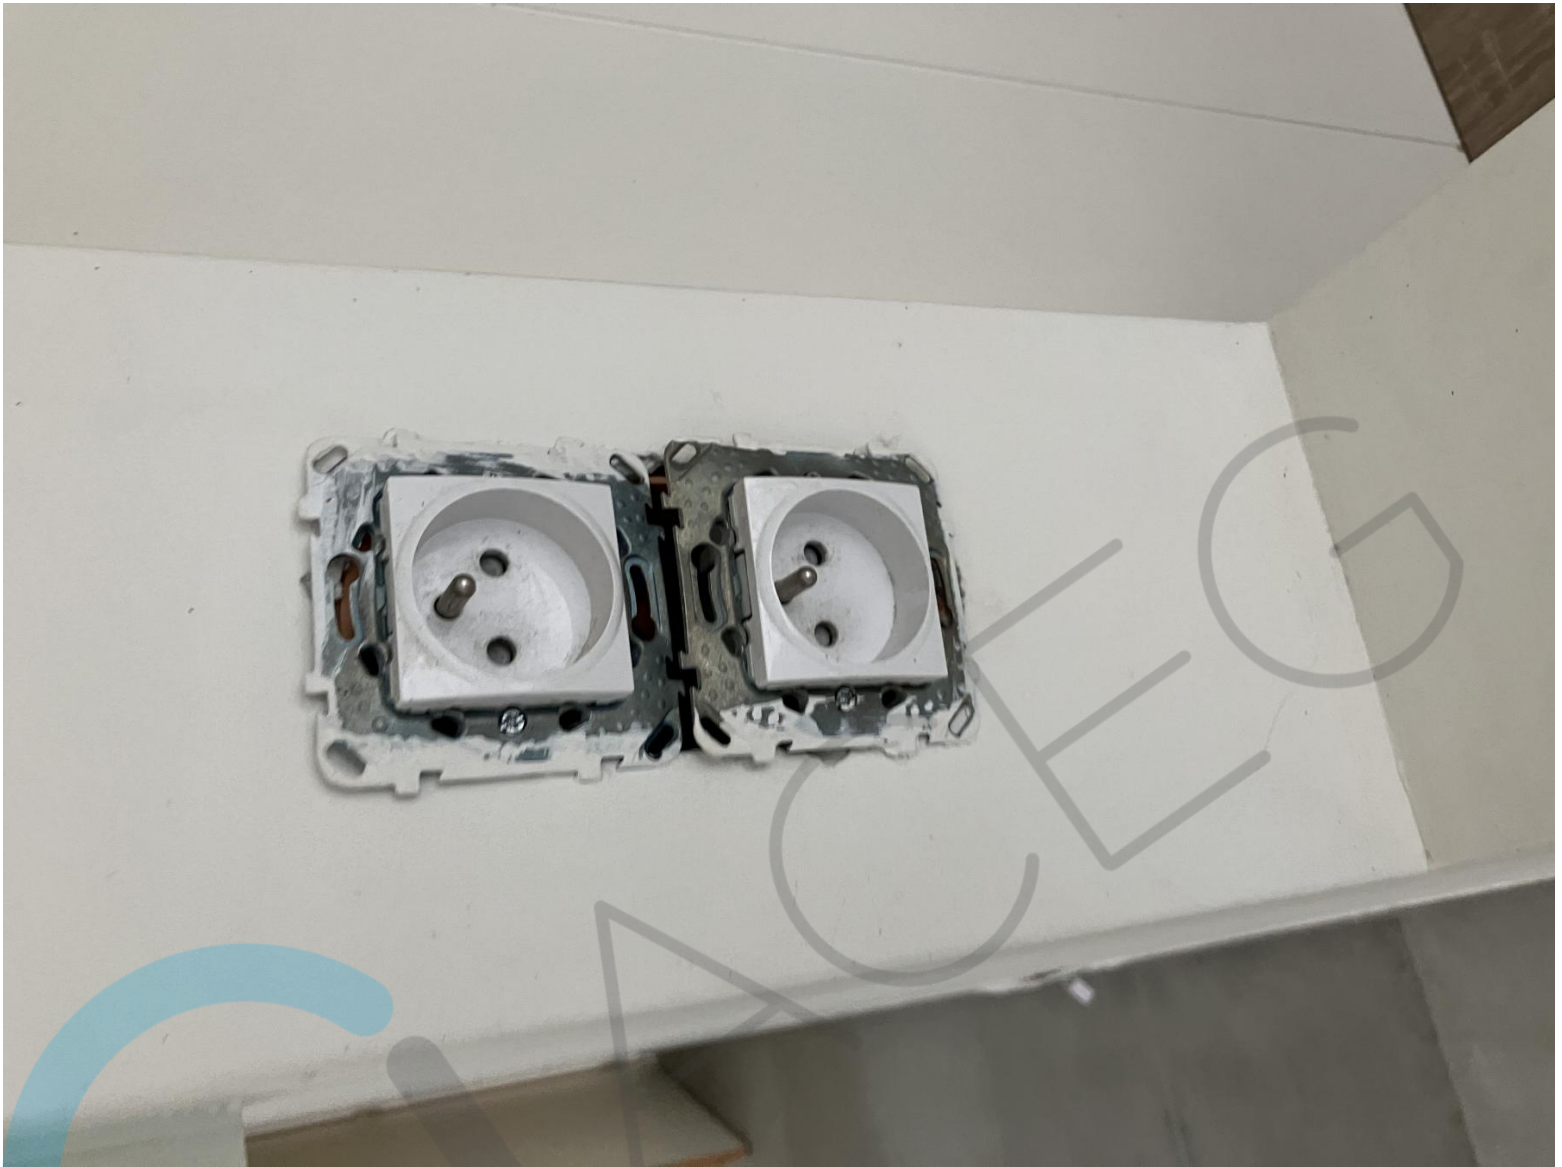
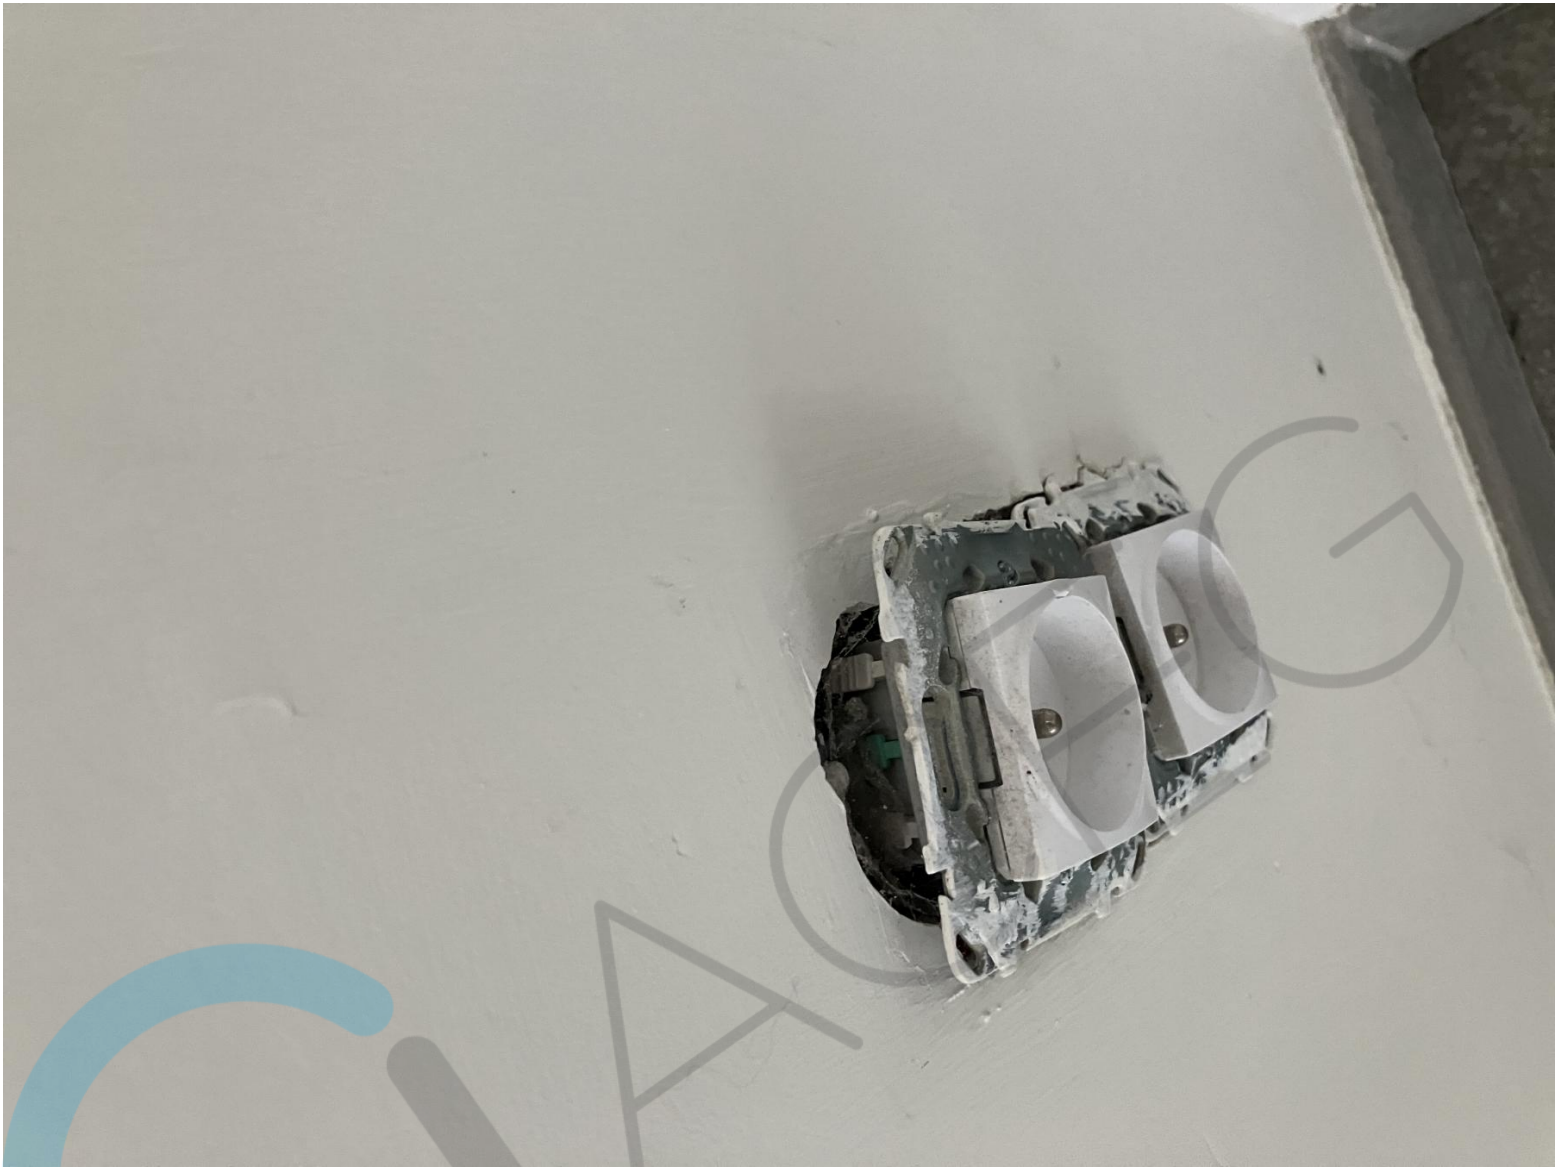
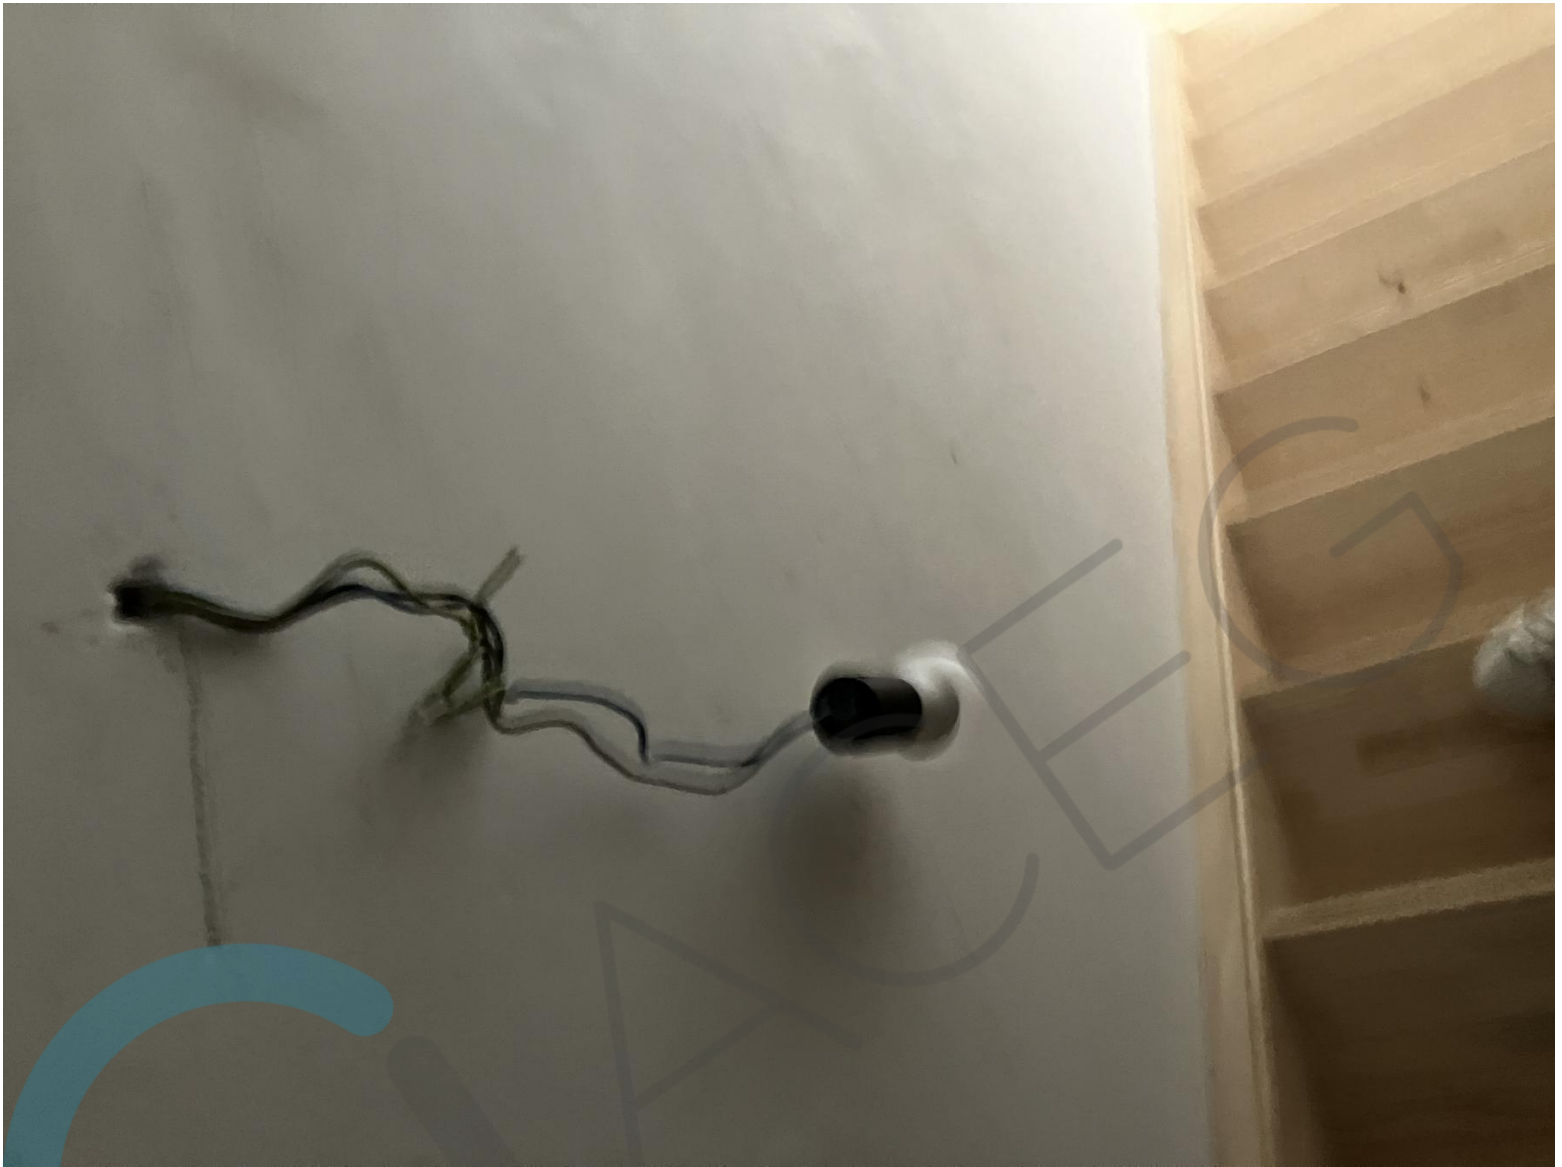
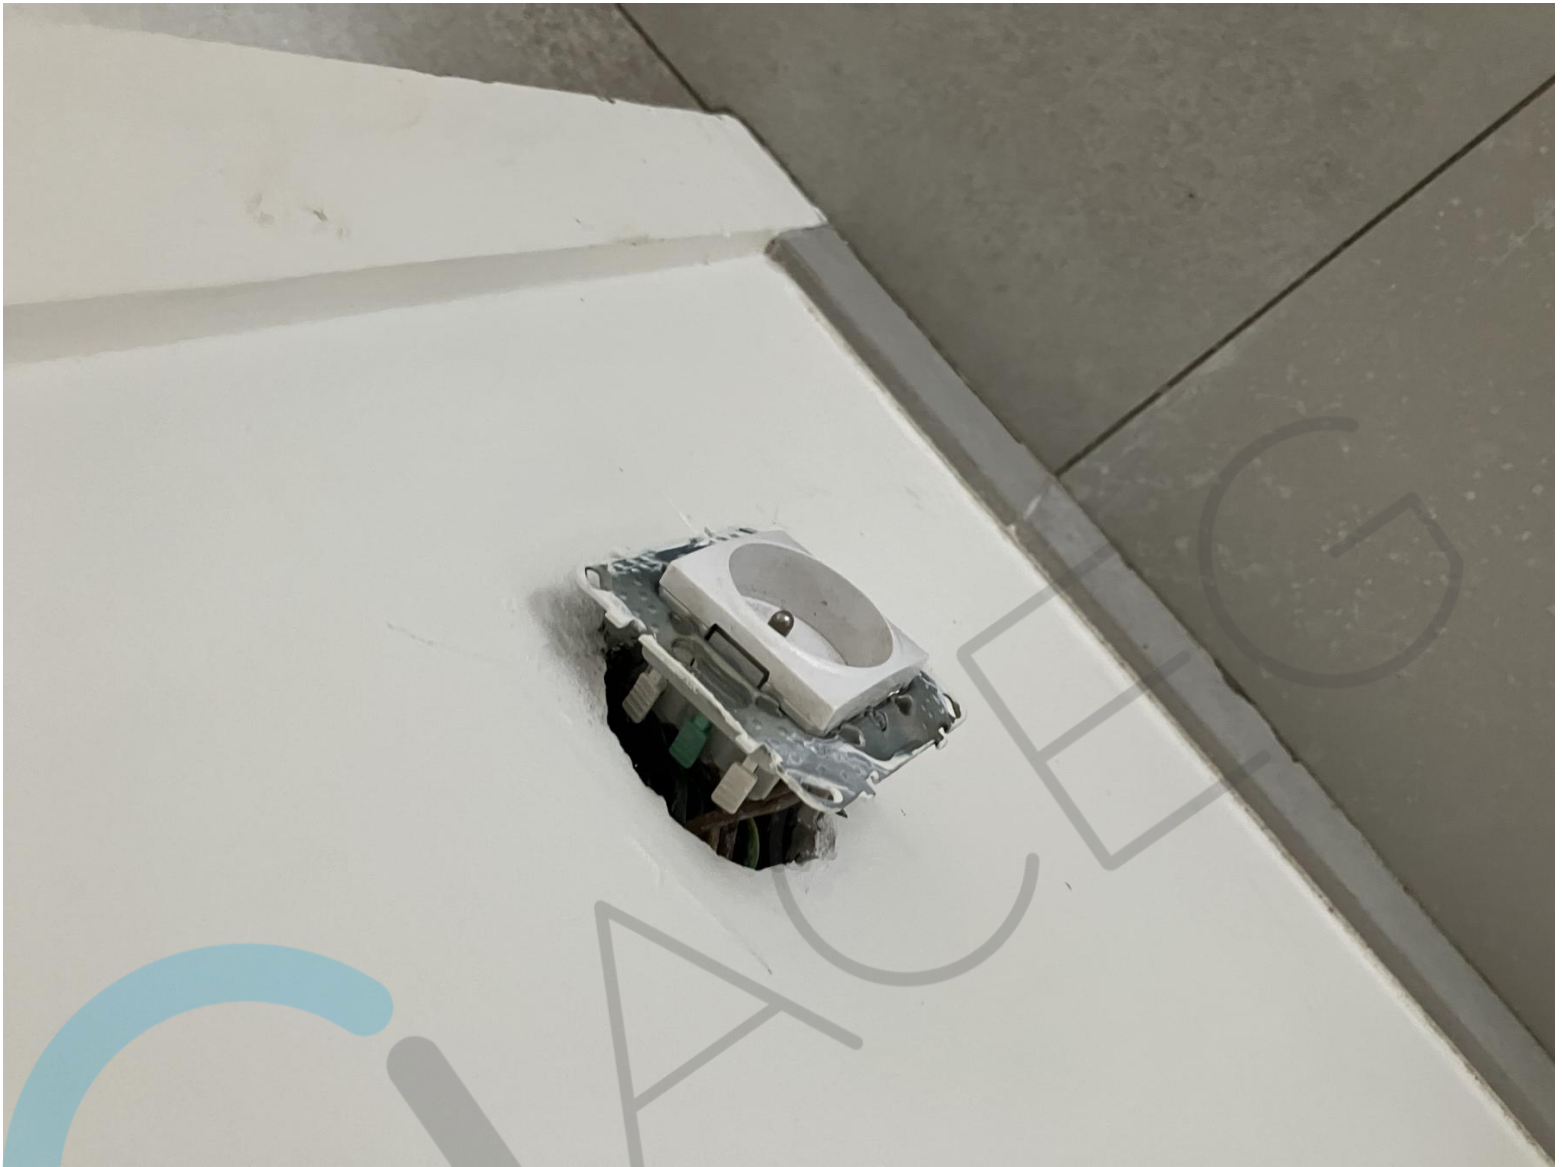
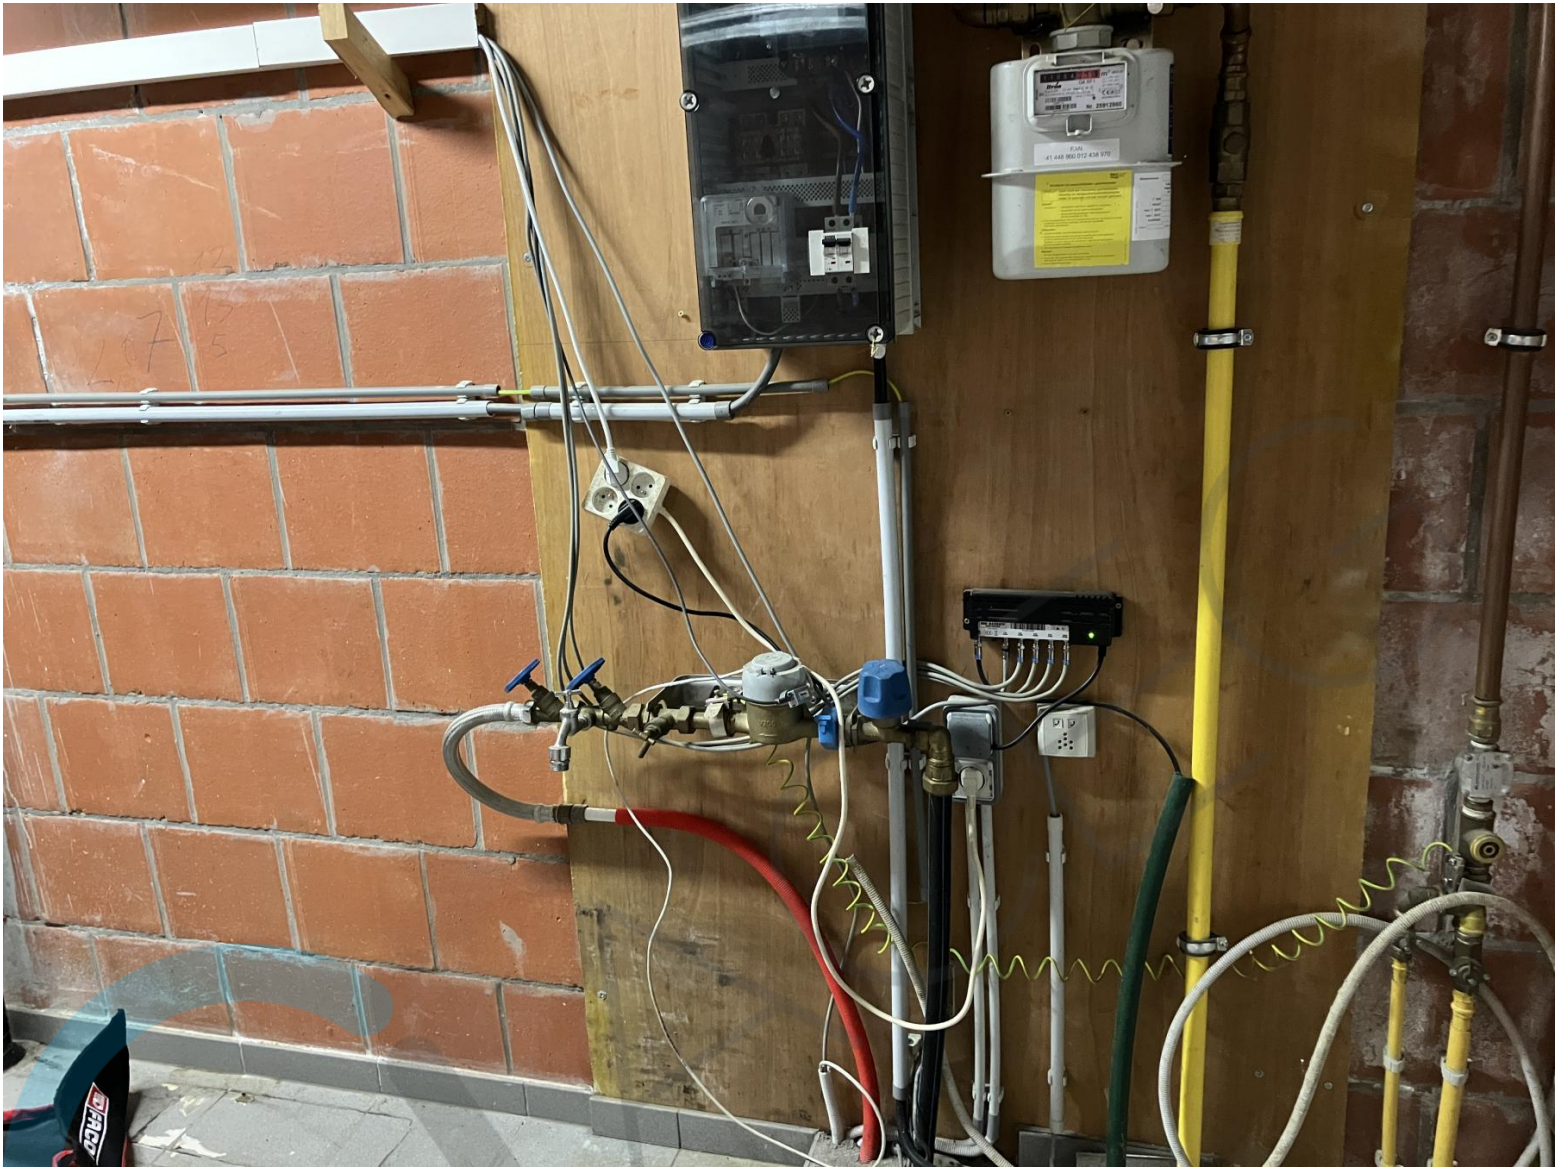
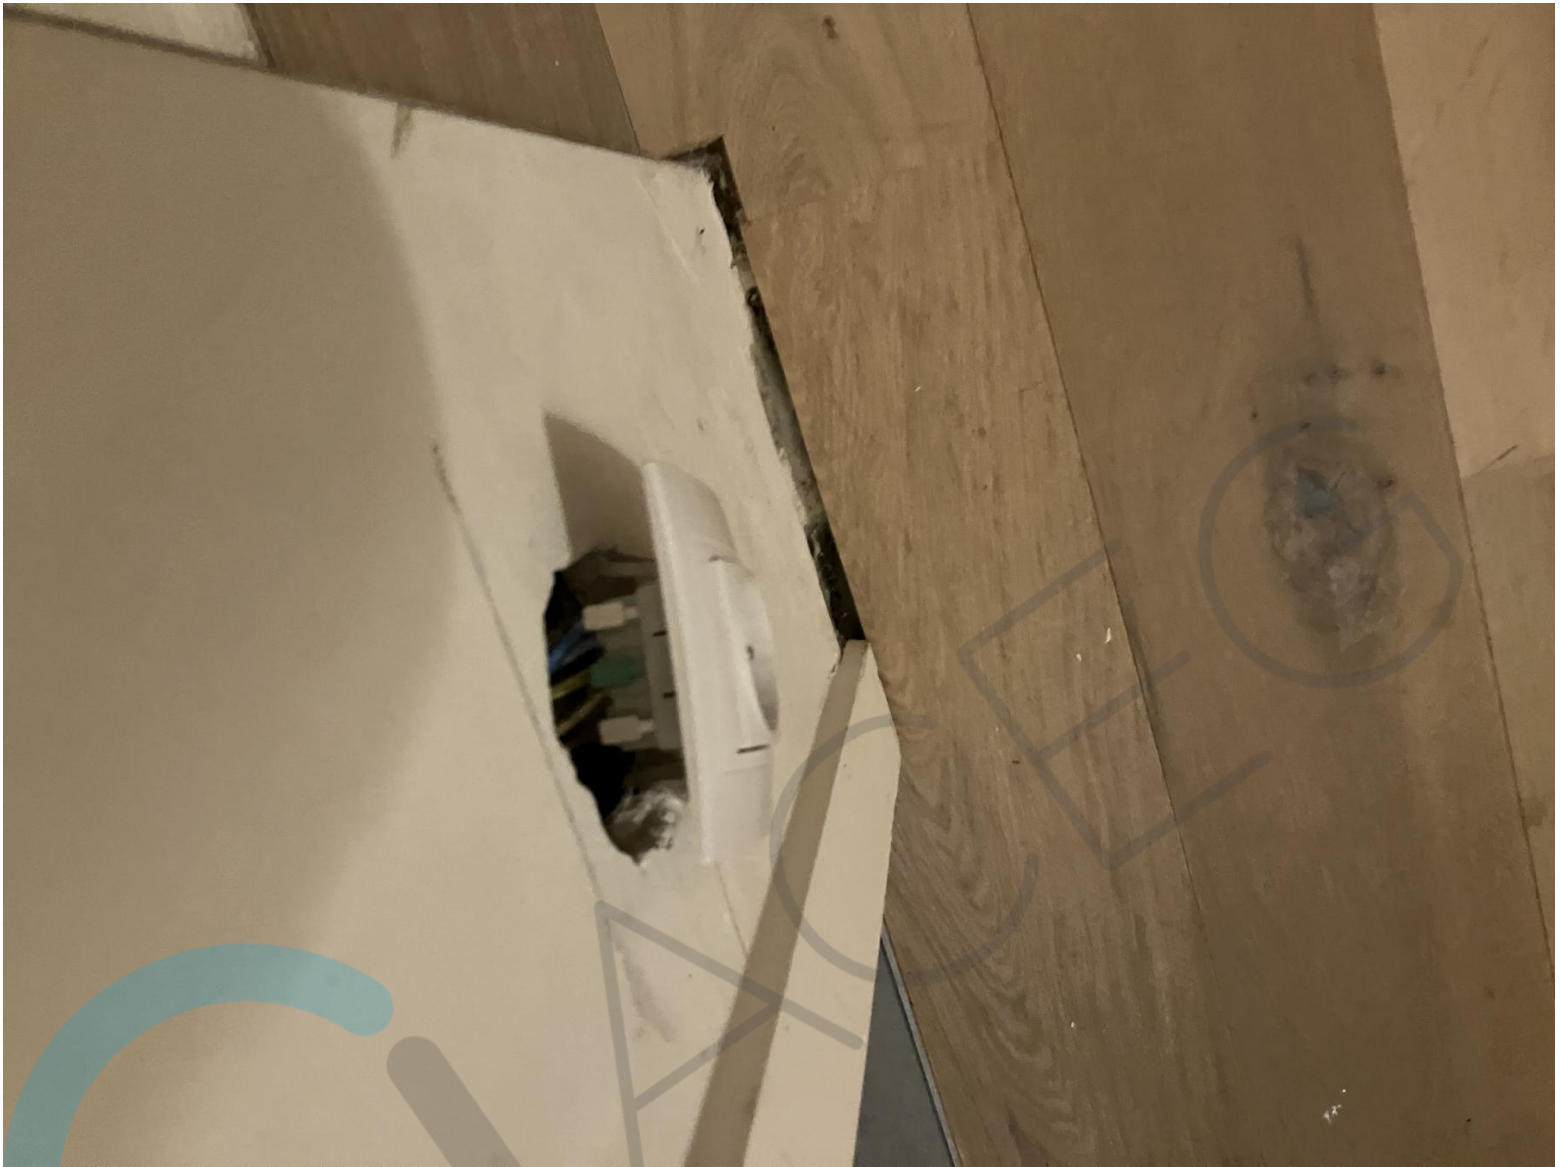
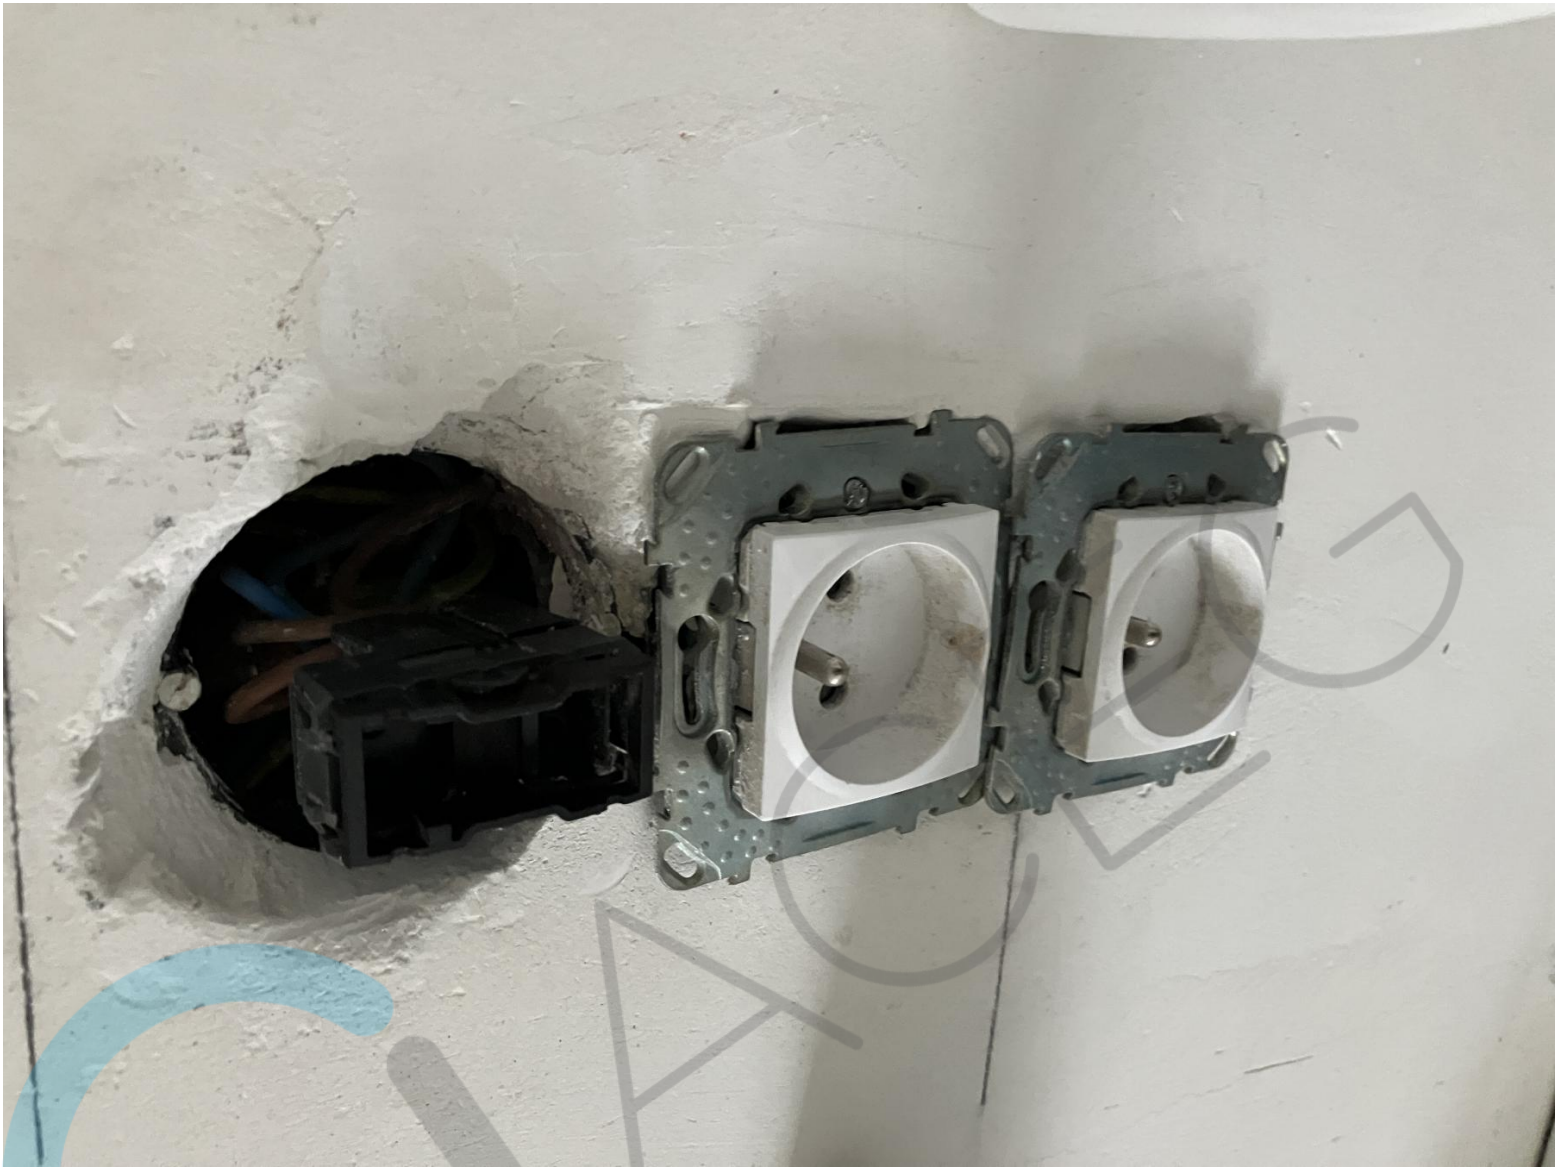
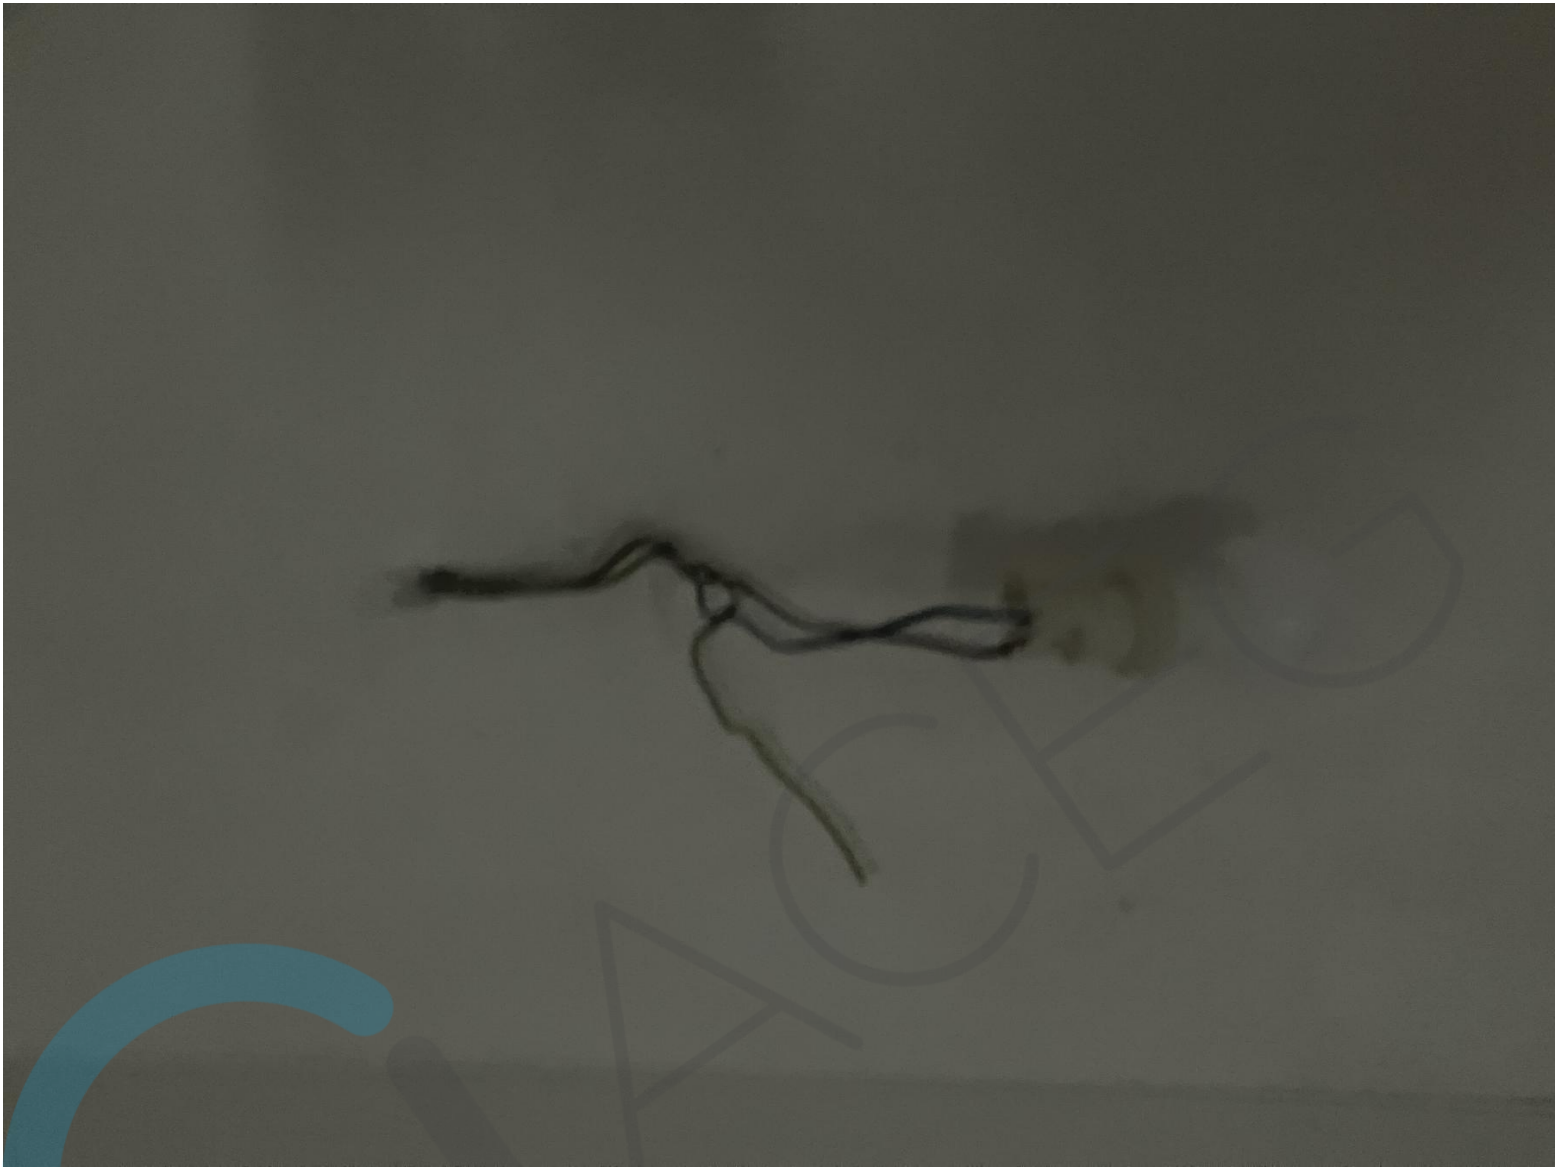
- 18.15 Het gebruik van verdeelstekkers is enkel toegelaten bij aansluiting van snoeren op de vaste installatie, vaste aansluiting is dus verboden. (Boek 1 Onderafdeling 5.2.6.2.) zie foto

- 19.02 Schakelaar, contactdoos of aftakdoos herschikken en opnieuw bevestigen. (Boek 1 Onderafdeling 1.4.1.3.) losse stopcontacten & stopcontact van de garagepoort

- 19.03 De verbindingen dienen verwezenlijkt te worden in borden, verbindings- of aftakdozen, aan de klemmen van schakelaars, contactdozen of verlichtingsarmaturen. (Boek 1 Onderafdeling 5.2.6.1.)

- 19.09 Hoogte wandcontactdozen niet gerespecteerd, as der hulzen bij droge lokalen =min. 15cm, bij vochtige lokalen =min. 25cm. (Boek 1 Onderafdeling 5.3.5.2.) zie foto
