Asbestinventarisatetest

Ardooisesteenweg 165, 8800 Roeselare

Attestnummer : 20251118-000046.000

Zone 1: Bijgebouw

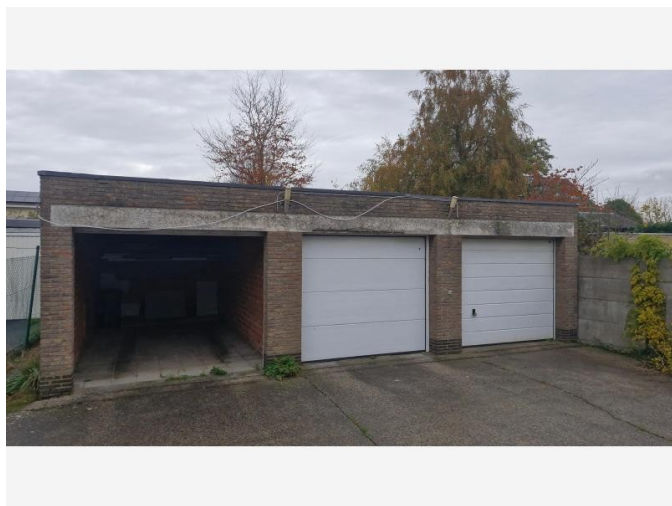
Buitenmetselwerk bestaande uit bakstenen

Basis voor advies	De asbestdeskundige beoordeelt het materiaal als niet-asbestverdacht.
Primaire drager	Wand buitenschil

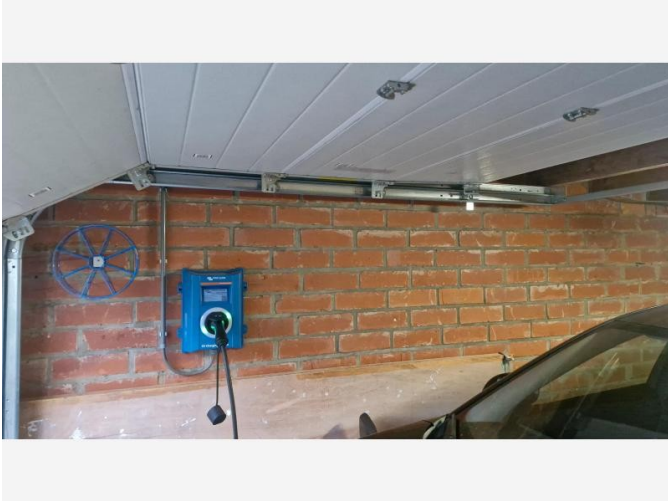
binnenmetselwerk bestaande uit snelbouwstenen.

Basis voor advies	De asbestdeskundige beoordeelt het materiaal als niet-asbestverdacht.
Primaire drager	Binnenwand
