Asbestinventarisatetest

Zeedijk 57/0101, 8620 Nieuwpoort

Attestnummer : 20230606-000172.000

Uitgegeven op : 06.06.2023

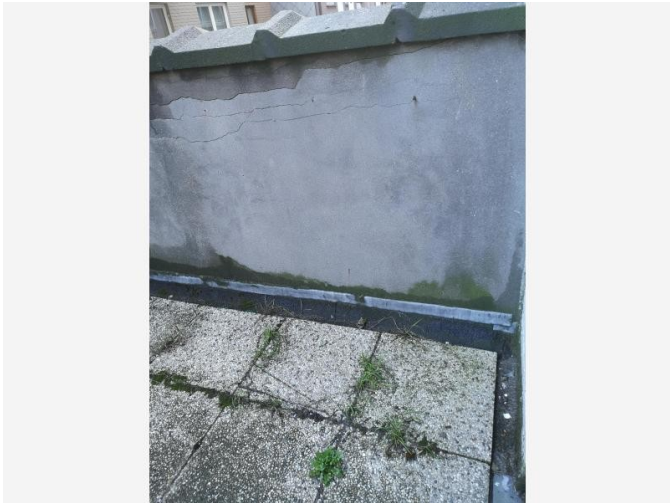
Vrije foto

Onder de tegels op het terras achteraan toegankelijk via de slaapkamer ligt roofing. Het plat dak behoort tot de gemeene delen. Mogelijks is de roofing asbestverdacht.

Identificatiemethode	Redelijk vermoeden
Primaire drager	Plat dak
(Asbest)materiaal	Dak- en gevelbekleding - Roofing
Bindmiddel	Bitumen (roofing, teer, asfalt)
Gebondenheid bindmiddel	Hecht

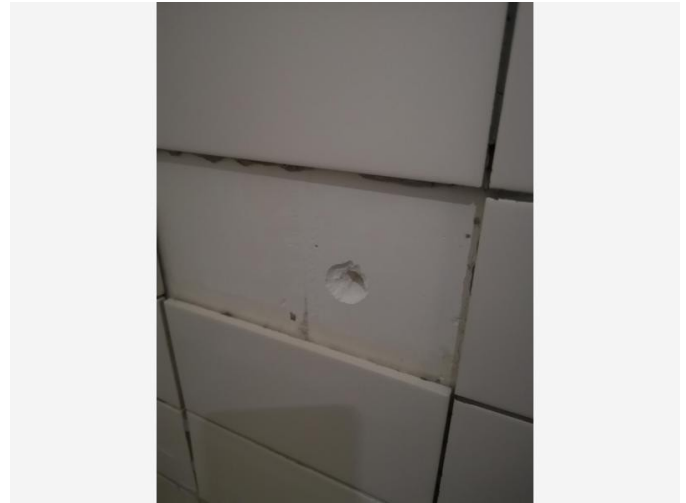
Fiche 4: Wand appartement

Overzichtsfoto

Detailfoto

Geen asbest

#	Type	Referentie	Resultaat
4.1	Mengmonster	V1	Geen asbest

Beschrijving	Wand appartement
Omgeving	Binnen
Primaire drager	Binnenwand
Bindmiddel van materiaal	Gips - kalk

Gebondenheid op basis van bindmiddel	Niet-hechtgebonden
Hoeveelheid (oppervlakte - dikte - aantal)	• 0,01 m ² - 0,01 cm - 1 stuk
Totaal volume	< 0,001 m ³
Identificatiemethode	Vaststelling met monstername
Destructieve handeling voor identificatie	Nee
Opmerking	Geen hoeveelheidsbepaling, gezien resultaat analyse monstername, ttz negatief.
