Asbestinventarisatetest

Franslaan 35C/Garagebox 9, 8620 Nieuwpoort

Attestnummer : 20241002-000095.000

Zone 1: Bijgebouw

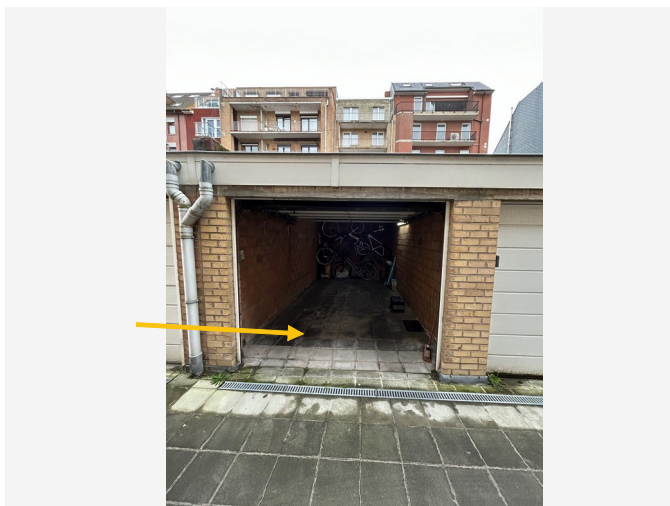
De vloer van de garagebox is afgewerkt met betontegels. Deze zijn niet verdacht. Er kan echter niet worden vastgesteld wat er zich bevindt onder deze tegels zonder inherente schade toe te brengen. Er kunnen mogelijk asbestverdachte materialen zoals lijm en cement aanwezig zijn onder deze tegels. Wees dus voorzichtig bij het verwijderen van de vloer en laat bijkomend onderzoek uitvoeren vooraleer deze vloer te verwijderen.
